Besiktningssprotokoll

Anticimex Försäkringsbesiktning i samarbete med Fastighetsbyrån

Fastighetsbeteckning: Elementet 3	
Fastighetsadress: Meteorvägen 19	
Postnummer: 30235	Ort: Halmstad

Försäkringsbesiktning

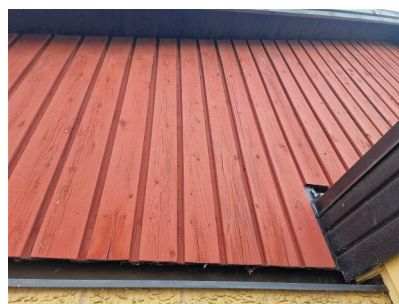
Fasadpanelen är i behov av målning/underhåll då torrsprickor noterades.

Fasadbeklädnad och träkonstruktioner där målningsbehov finns riskerar att få fukt- och rötskador på grund av sämre vattenavvisande förmåga. För att öka livslängden på fasadbeklädnaden rekommenderas målning och underhåll.

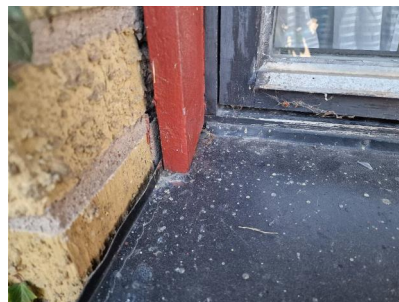
Otättheter noterades mellan tegelfasaden och fönstrens infästningar samt vid midjeplåtens gaveluppvik.

Bristerna medför att vatten kan tränga ner i bakomliggande konstruktioner med fuktrelaterade skador som möjlig följd.

Enstaka sprickor noterades i tegelfasaden.

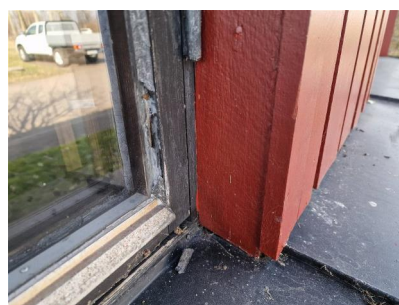
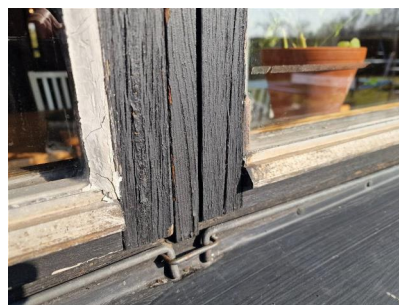
Fönster och dörrar är i behov av målning/underhåll då kitt- och färgsläpp samt torrsprickor noterades.

Fönster och dörrar där målnings- och underhållsbehov finns riskerar att få mer omfattande fukt- och rötskador på grund av sämre vattenavvisande förmåga.

Mindre färgsläpp noterades från plåtdetaljer. En glasruta åt söder har spruckit.

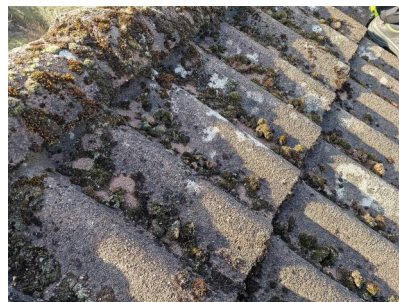
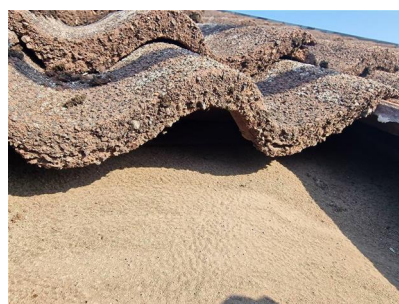
Yttertaket är sedan byggnationen.
Mossa/lavar finns på takpannorna som är något vädernötta.
Nocktätning finns inte mellan nockpannorna och övre pannrader.
Blåsor noterades i underlagspappen.

Takpannor, plåtdetaljer och underlagspapp har enligt vår bedömning en begränsad livslängd. Eftersom husets taktäckning är äldre har det ett minskat motstånd mot vatteninträngning. Bristerna i utvändiga taktäckningen kan leda till fuktrelaterade skador i underliggande konstruktioner.

Torrspäckor finns i vindskivorna.
Färgsläpp förekommer från plåtdetaljer.
Taket bågnar något åt söder ovanför vardagsrummets fönster.

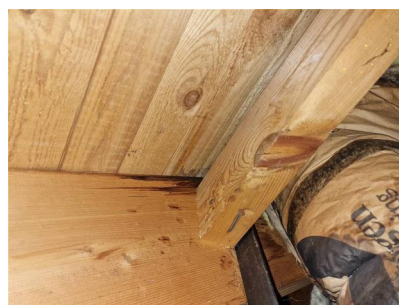
Enstaka missfärgningar noterades intill ventilationens genomföringar.
Vid fuktindikering mot missfärgningarna noterades inga förhöjda fuktindikationer.
Fuktkvoten mättes på yttertakets insida till 12 %.

Det finns risk för mikrobiell tillväxt om den relativa fuktigheten (RF) i luften är över 75 %, vilket i gran- och furuvirke motsvarar en fuktkvot (FK) på ca 17 %.

Missfärgningar kan bero på olika saker, och kan vara ett tecken på ett tidigare eller pågående läckage. För att kontrollera orsaken till och omfattningen av missfärgningarna rekommenderas att en fördjupad undersökning utförs.

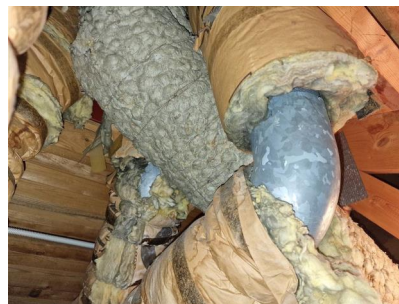
Ventilationsrören är delvis oisolerade.

Det rekommenderas att kontakt tas med fackman för bedömning av lämpliga åtgärder.

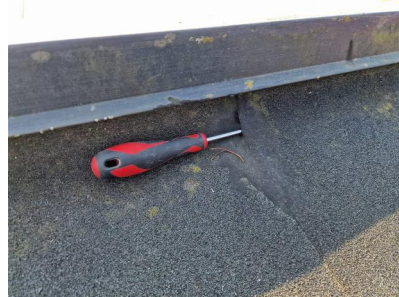
Träfasaden och taksargen är i behov av målning och underhåll då torrspäckor, rötskador, formförändringar och färgsläpp noterades. Enstaka växter finns intill fasaden. Avvattningen från taket sker via ett inbyggd stuprör. Enstaka skarvar i taket är delvis otäta.

Bristerna kan leda till fuktrelaterade skador i omkringliggande konstruktioner.

Lövsil finns inte till stupröret. Färgsläpp förekommer från plåtdetaljer.

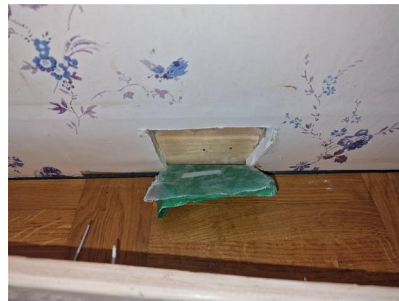
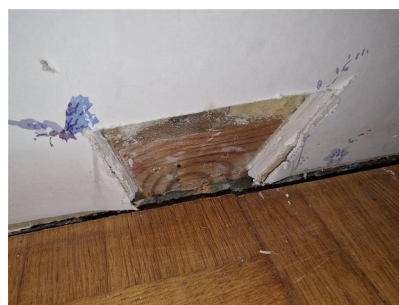
Ett provhål togs upp bakom ytterväggens golvlister i vardagsrummet åt norr.

Syllen av obehandlat virke är placerad på en fuktspärr mot betongplattan.

Fuktkvoten mättes i syllen till 11 %.

Ett provhål togs upp bakom innerväggens golvlister i vardagsrummet mot sovrum 1.

Syllen är rötskyddsbehandlad i nederkant och placerad på en foam mot betongplattan.

En svag kemisk lukt upplevs från provhålet och de provbitar som högs ut ur syllen.

Fuktkvoten mättes i syllen till 12 %.

För att kontrollera omfattningen av den kemiska lukt som upplevs rekommenderas att en fördjupad undersökning utförs.

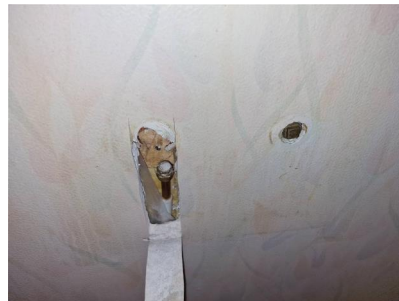
Ytskiktet är äldre.
Otätheter finns i väggen där duschblandaren tidigare varit monterad och vattenrören är pluggade i väggen.
Gjutjärnsbrunnarna är rostiga och har ett anslutet tätskikt.
Mindre skador noterades i golvet.

Gjutjärnsbrunnarnas grova struktur gör det svårt att ansluta ett tätskikt på ett korrekt sätt.

Bristerna medför att vatten kan tränga in i omkringliggande konstruktioner med fuktrelaterade skador som möjlig följd.

Vid fuktindikering som utfördes i utrymmet noterades inga förhöjda fuktindikationer.

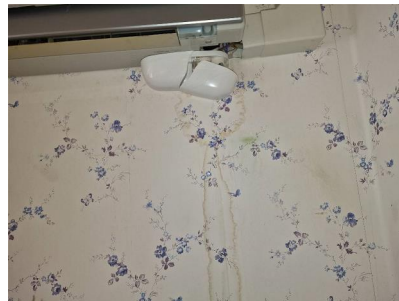
Missfärgningar finns på väggen under luftvärmepumpen som orsakades av att flottören svämmade över vid ett tillfälle för ett par år sedan.

Tilluftsventil finns inte i utrymmet.

Missfärgningar finns på väggen under luft/luftvärmepumpen.
Vid fuktindikering mot missfärgningarna noterades inga förhöjda fuktindikationer.
