# Besiktningsprotokoll

Anticimex Försäkringsbesiktning i samarbete med Fastighetsbyrån

| Fastighetsadress:<br>Isbjörnsvägen 31 | |

| Besiktningsdatum:<br>2025-02-13 | Protokollnummer:<br>68854125 |

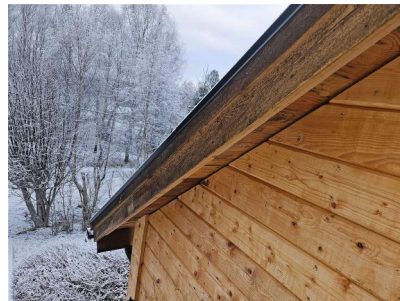
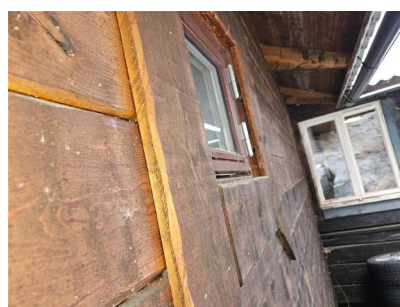
Fasadpanelen/vindskivor är lokalt i behov av målning/underhåll.

Fasadbeklädnad och träkonstruktioner där målningsbehov finns riskerar att få fukt- och rötskador på grund av sämre vattenavvisande förmåga. För att öka livslängden på fasadbeklädnaden rekommenderas målning och underhåll.

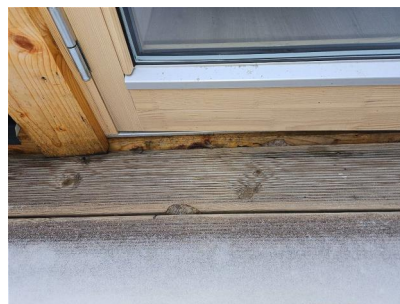
Tröskelbleck saknas under dörrar

Avsaknad av tröskelbleck medför att det finns risk för att vatten kan rinna in och orsaka fuktskador på tröskel och/eller i kringliggande vägg och bjälklag.

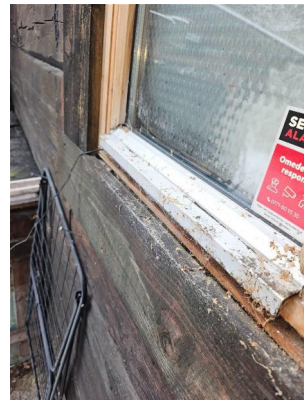
Fönsterbleck saknas på enstaka fönster och noterar att det förekommer fönsterbleck som har otätheter vid infästningar.

Avsaknad av fönsterbleck medför en ökad risk för att vatten kan rinna in och orsaka fuktrelaterade skador i omkringliggande konstruktioner.

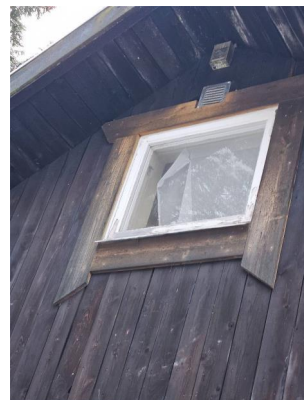
Äldre 2-glas fönster är i behov av målning/underhåll.

Fönsterbågar och fönsterkarmar där målningsbehov finns riskerar att få fukt- och rötskador på grund av sämre vattenavvisande förmåga.

För att öka livslängden på fönster rekommenderas målning och underhåll.

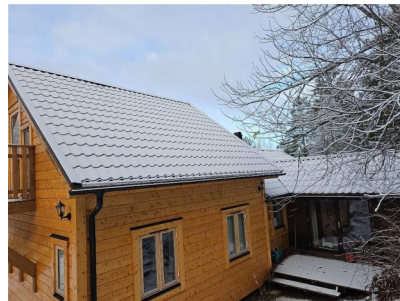
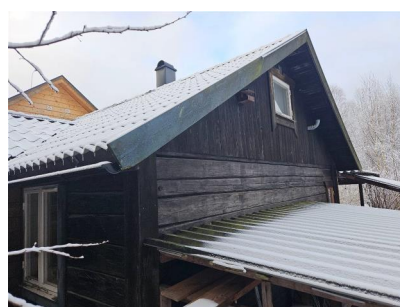
Från marken noterades att det saknas en vindsniviplåt.

Detta kan leda till fuktskador i bakomliggande konstruktioner.

Kontakta en plåtslagare för kontroll och åtgärd.

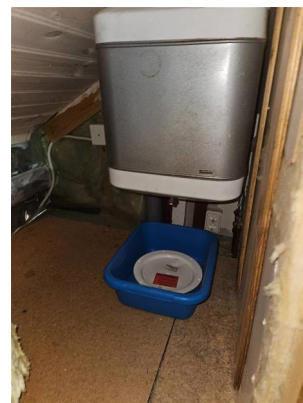
Varmvattenberedare är olämpligt placerad.

När varmvattenberedaren finns i ett utrymme utan tätskikt ökar risken för fuktrelaterade skador i omringliggande konstruktioner vid ett läckage.

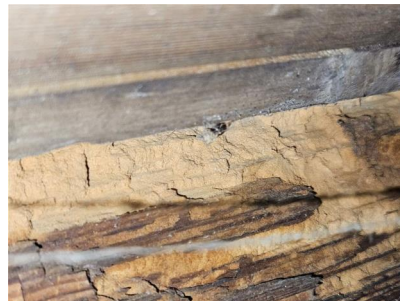
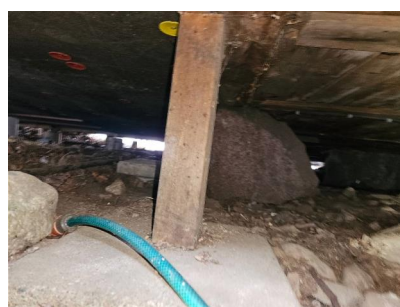
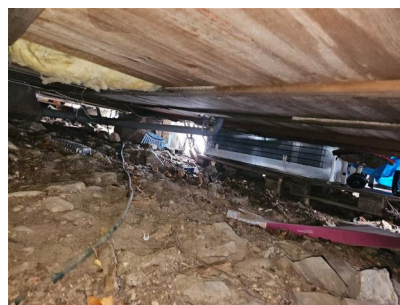
I delar av plintgrunden noteras att bärande konstruktioner har skador orsakade av angrepp av träskadeinsekter. Det kan exempelvis vara hästmyra, husbock och strimmig trägnagare. Noterar att bärande stolpar lutar och står direkt mot betong. Avloppsrör är bristfälligt klamrade. Mikrobiell påväxt noteras lokalt.

Uteluftsventilerade plintgrund med bjälklag av organiskt material har ofta fuktskador på grund av naturlig fuktpåverkan. Lukten som känns i kryppgrunden kan också spridas till boendemiljön.

Vi rekommenderar att fackmän kontaktas för kontroll och åtgärd av ovan nämnda brister.

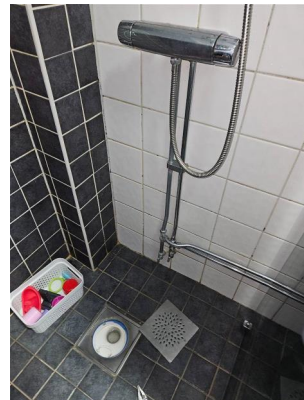
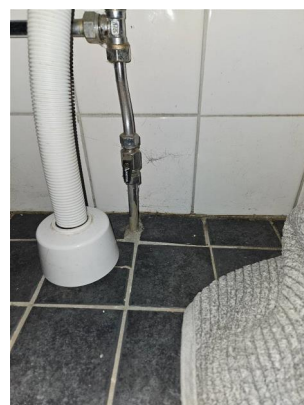
Rör genomföring finns i vägg i utrymmet för dusch och i golv under handfatet.

Rör genomföringar i vägg/golv medför en ökad risk för att vatten tränger in i omkringliggande konstruktioner och orsakar fuktskador.

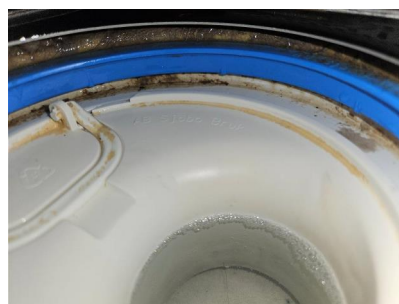
Klämring i golvbrunn är felaktigt monterad, den är inte helt nertryckt i sitt säte.

Bristfälligt monterad klämring i golvbrunnen medför att vatten kan tränga ner i omkringliggande konstruktioner med fuktskador som följd. Detta kan i sin tur leda till mikrobiella skador (angrepp av mikroorganismer).

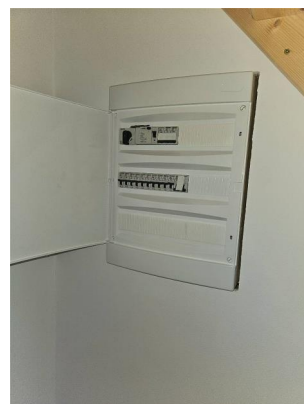
Gruppförteckning över elcentralen saknas.

"Gruppförteckning" är en lista som ska vara placerad vid elcentralen. Den visar vilka säkringar som är anslutna till vilka armaturer, vägguttag och apparater. Den är också till för att underlätta vid felsökning och elarbeten.

Kontakta en elektriker för att upprätta en gruppförteckning som placeras i närheten av elcentralen.

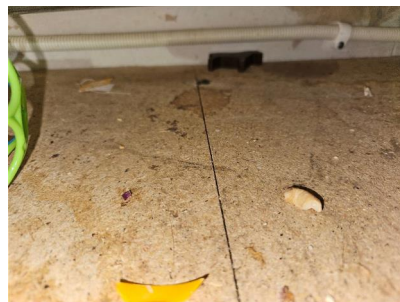
Spår av mus noteras (musspillning).

Risken med möss i en fastighet är att de kan gnaga på kablar som kan orsaka kortslutningar och i värsta fall kan leda till brand. Det finns även en risk för lukt - möss kissar ofta och deras urin har en stark ammoniakliknande lukt.
