# Besiktningssprotokoll

Anticimex Försäkringsbesiktning i samarbete med Fastighetsbyrån

Fastighetsbeteckning: Redaren 2	
Fastighetsadress: Vårlökstigen 8	
Postnummer: 589 23	Ort: Linköping

Besiktningdatum: 2025-03-07	Protokollnummer: 68882861
Temperatur: 4 °C	Väderlek: Klart
Tekniker: Anders Strid	
E-post: anders.strid@anticimex.se	
Kontor: Linköping	
Närvarande: Fastighetsägare

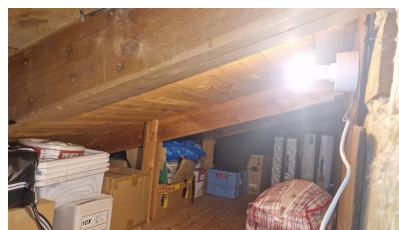
Vid kontroll av vinden uppmättes fuktvärden under kritisk fuktnivå för mikrobiell tillväxt.  
Fuktkvoten i underlagstak/takbjälkar uppmättes till 7%.

Risken för mikrobiell tillväxt föreligger om fuktkvoten överstiger 17%.

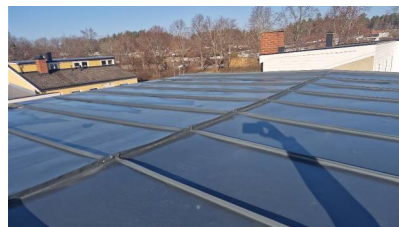
Inget att notera.

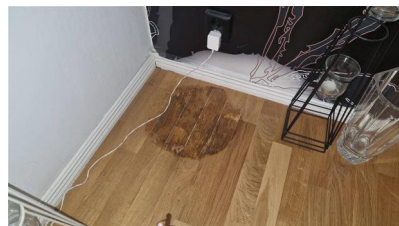
- ✎ Fuktläck efter krukväxt.  
Fuktmätning utan anmärkning.

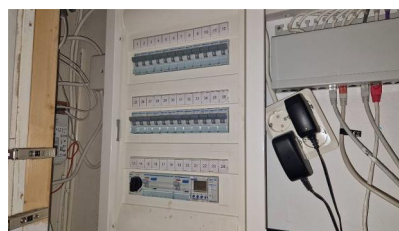
- ✎ El-centralen har jordfelsbrytare.  
Jordfelsbrytare finns installerad vid elcentralen.

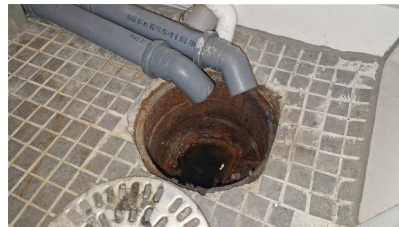
Gjutjärnsbrunnen är rostangripen.

Det finns risk att golvbrunnen rostar sönder med fuktskador som följd. Något tätskikt noteras ej i golvbrunnen.

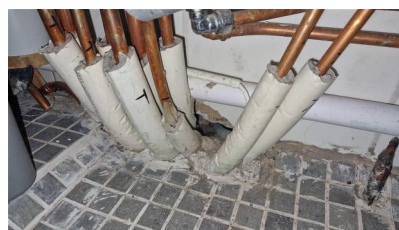
Rör genomföring till värme otät mot vägg. Skulle ett större läckage uppstå kan vatten rinna in via otätheter kring rören. Rekommenderas att detta tätas.

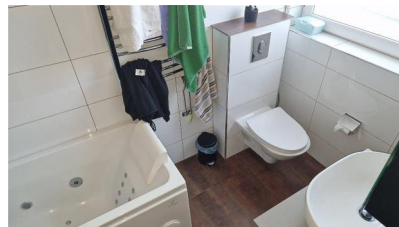
Inbyggd spolcistern till toalett saknar skvallerrör.

Utan skvallerrör finns risk att eventuellt läckage inte upptäcks, vilket kan leda till fuktskador i omkringliggande konstruktioner.

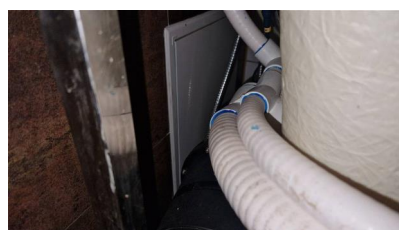
Lucka till vatten och stående avlopp vid badkar.

Installationsschaktet ligger i en murad vägg men något tätskikt finns ej i installationsschaktet.

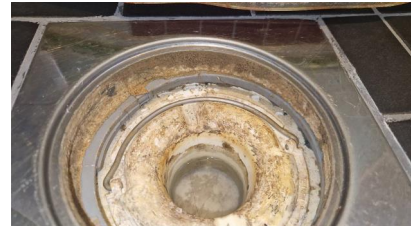
Klämring ej helt nedtryckt i golvbrunn.

Rekommenderas att man löpande kontrollerar att klämringen inte flyttar sig/lossnar. Detta innebär isåfall i sin tur att risken för fuktrelaterade skador ökar då inget längre klämmer fast tätskiktet i golvbrunnen.
