Besiktningssprotokoll

Anticimex Försäkringsbesiktning i samarbete med Fastighetsbyrån

Fastighetsbeteckning: Onyxen 3	
Fastighetsadress: Fasangatan 8	
Postnummer: 582 39	Ort: Linköping

Besiktningdatum: 2025-03-11	Protokollnummer: 68886944
Temperatur: 4 °C	Väderlek: Halvklart
Tekniker: Anders Strid	
E-post: anders.strid@anticimex.se	
Kontor: Linköping	
Närvarande: Fastighetsägare

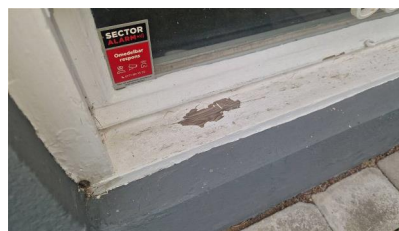
Utvändigt / Fönster

Mindre bättringsbehov på ett källarfönster.

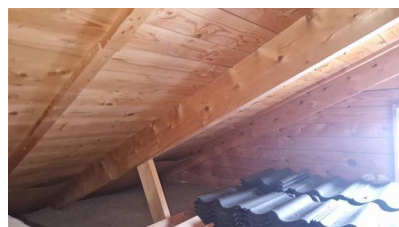
Utvändigt / Vind

Vid kontroll av vinden uppmättes fuktvärden under kritisk fuktnivå för mikrobiell tillväxt.
Fuktkvoten i underlagstak/takbjälkar uppmättes till 9 %.

Risken för mikrobiell tillväxt föreligger om fuktkvoten överstiger 17%.

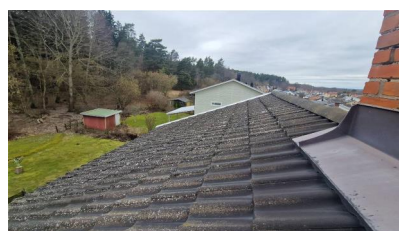
Utvändigt / Tak

Inget att notera.

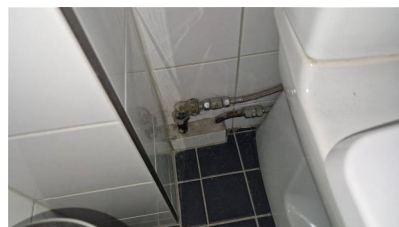
Övre plan / Dusch/Toalett

- ⚠ Rörgenomföring finns i golv på klack.
Rörgenomföringar i golvet medför en ökad risk för att vatten tränger ner i omkringliggande konstruktioner och orsakar fuktskador.
Klacken minskar risken då det är lättare att tätskikta runt den än kring rören.

Normala fuktvärden indikerades mot klinker/kakel.

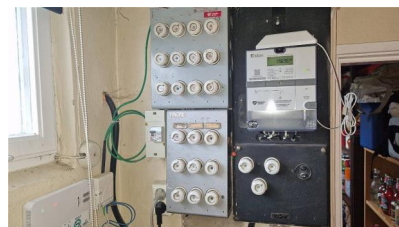
Källarplan / Hall

- 🔧 Jordfelsbrytare finns installerad vid elcentralen. Betjäna delar av elcentralen.
