Besiktningssprotokoll

Anticimex Försäkringsbesiktning i samarbete med Fastighetsbyrån

Fastighetsbeteckning: Konvaljen 15	
Fastighetsadress: Liljestigen 5	
Postnummer: 182 56	Ort: Danderyd

Försäkringsbesiktning

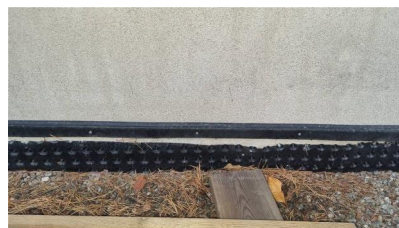
Utvändigt fuktskydd ligger oskyddat ovan mark och har släppt på några ställen.

Risk finns att det utvändiga fuktskyddet skadas och funktionen försämras.

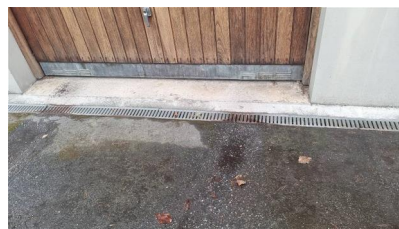
Garagedriften lutar mot huset.

Risk finns vid översvämning att vatten tränger in i angränsande konstruktioner med fuktrelaterade skador som följd.

Det är viktigt med noggrant underhåll i form av rengöring/rensning i bronnen för att förhindra stopp.

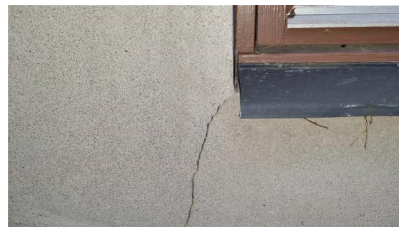
Sprickor finns i sockel.

Detta kan leda till fukt- och frysskador i konstruktionen.

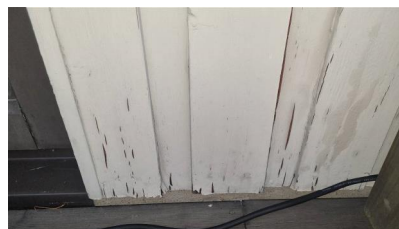
Fasadpanelen är i behov av målning/underhåll.

Fasadbeklädnad och träkonstruktioner där målningsbehov finns riskerar att få fukt- och rötskador på grund av sämre vattenavvisande förmåga. För att öka livslängden på fasadbeklädnaden rekommenderas målning och underhåll.

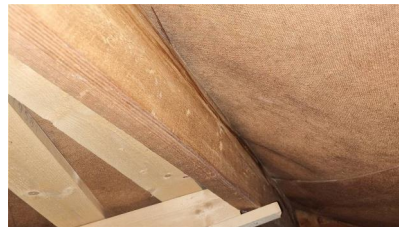
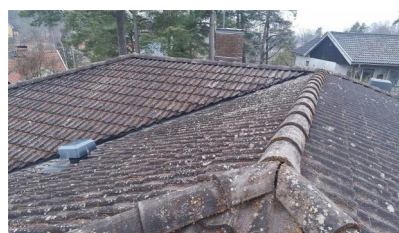
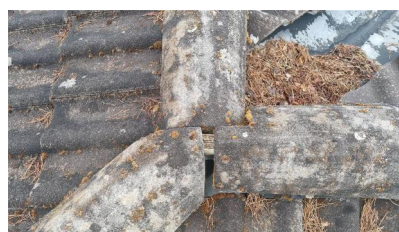
På vind och tak noteras följande.

- Fuktrosor med förhöjda fuktvärden finns på några takstolar, fuktkvoten uppmättes till 20% i fuktrosor.
- Underlagstaket består av träfiberskivor.
- Yttertaket är från byggnadsåret och behöver läggas om.
- Det noteras attnockpannor täcker bristfälligt.
- Plåtdetaljer har färgsläpp.

Vi rekommenderar kontakt med takläggare för kontroll och åtgärd. I samband med takomläggningen rekommenderas att byta hängrännor och stuprör som också är från byggnadsåret.

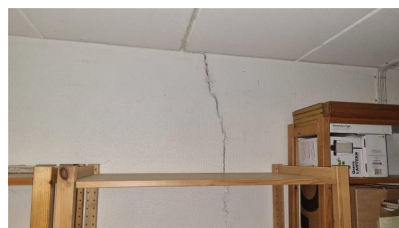
Rörelsesprickor noteras i huset framför allt på källarplanet. Sprickorna bedöms vara äldre, och har inte förändras sedan grunden förstärktes. Rekommenderar att hålla koll på sprickorna efter förändringar. Om förändringar sker rekommenderas kontakt med en konstruktör.

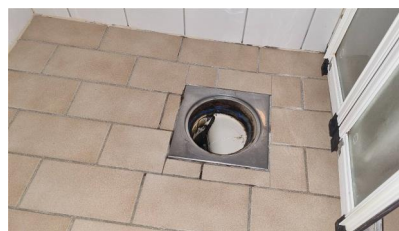
Våtutrymmet har äldre yt-/tätskikt.

Utrymmet är äldre och har passerat tiden för sin tekniska livslängd.

- Klinker har släppt från underlaget, laggt på gamla plastmattan.
- Kakel har släppt från vägg.
- Äldre golvbrunnar.
- Rör genomföring finns bakom badkaret.

Renovering av utrymmet rekommenderas. Kontakta en behörig våtrumsentreprenör för en renovering. I samband med renoveringen bör omkringliggande konstruktioner kontrolleras för att upptäcka eventuella följdskador.

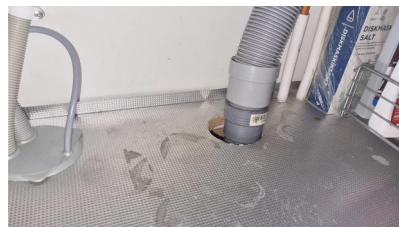
Fuktskydd finns i diskbänkskåpet men är inte tät runt rör genomföringar.

Utan ett tätt fuktskydd är det svårt att upptäcka läckage från rörledningar. Vatten kan då tränga in i omkringliggande konstruktioner och orsaka fuktskador.

För att upptäcka eventuella läckage, installera ett tätt fuktskydd.

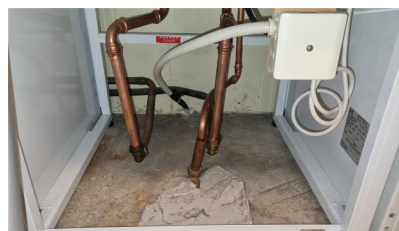
Våtutrymmet har äldre yt-/tätskikt.

- Äldre gjutjärnsbrunnar.
- Rörgenomföring finns i golvet, tätskikt saknas under varmvattenberedaren.
- Rörsplits saknar vattentät botten och skvallerrör.

Eftersom funktionen, som innebär att ytskiktet/tätskiktet ska vara vattentätt, kan vara nedsatt finns en ökad risk att vatten tränger igenom ytskiktet/tätskiktet med vattenskador i omkringliggande konstruktioner som följd.

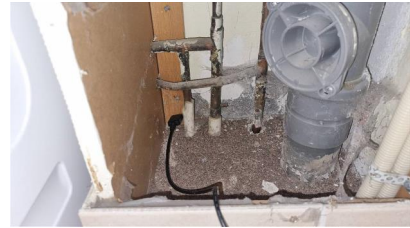
I utrymmet finns påreglade grundmursväggar. (Väggreglarna är i plåt.)

Vid kontroll av konstruktion uppmättes fuktkvoten till 8% på en träläkt i rörslitsen.

Befintlig påreglad vägg riskerar att drabbas av fuktskador på grund av naturlig fuktpåverkan. Detta i sin tur kan leda till mikrobiella skador (angrepp av mikroorganismer) som kan resultera i att mikrobiell lukt sprids till boendemiljön.

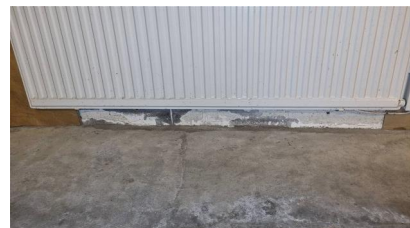
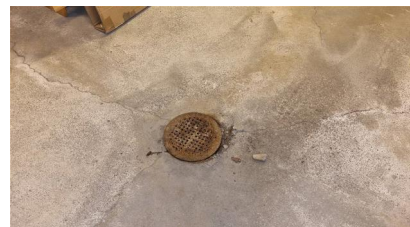
- Gjutjärnsbrunnen är rostangripen.
Rekommenderar att byta brunn vid nästa renovering.

- Mindre puts- färgsläpp finns på yttervägg.
Bedöms inte kunna leda till några bakomliggande skador.

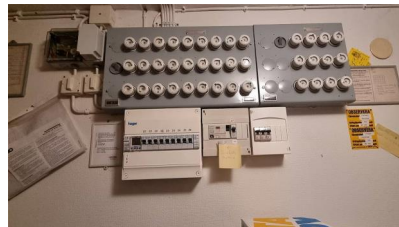
Jordfelsbrytare finns installerad vid el-centralen.
