Besiktningssprotokoll

Anticimex Försäkringsbesiktning i samarbete med Fastighetsbyrån

Fastighetsbeteckning: Ingared 19:6	
Fastighetsadress: Sörviksvägen 3	
Postnummer: 448 96	Ort: Tollered

Försäkringsbesiktning

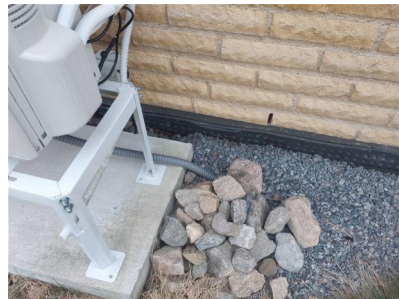
- ⚠ Kondensvatten från luftvärmepumpens utedel leds inte bort från husgrunden.

Detta medför ökad risk för att vatten tränger in i anslutande konstruktioner, vilket i sin tur kan leda till fuktrelaterade skador. Observera att besiktning av byggnadens värmesystem eller värmepumpen inte har ingått i uppdraget.

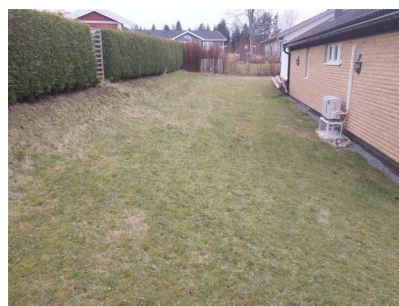
- ⚠ Marken lutar mot huset.

Detta innebär en ökad fuktbelastning mot grunden vilket i sin tur kan orsaka fuktskador i huset.

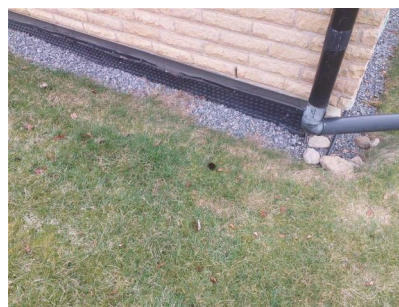
- ⚠ Utvändigt fuktskydd ligger oskyddat ovan mark.

Risk finns att det utvändiga fuktskyddet skadas och funktionen försämras.

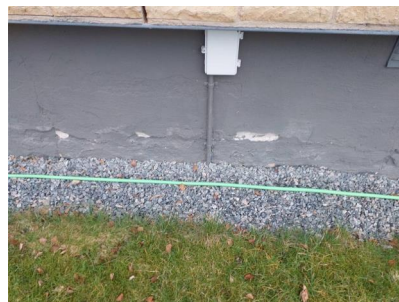
Fuktuppsug finns på sockeln.

När sockeln suger upp fukt finns risk att fukten sprider sig till kringliggande konstruktioner.

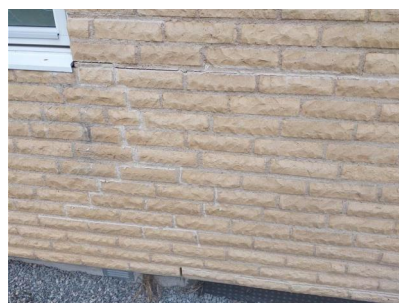
Sprickor finns i tegelfasaden.

Vi rekommenderar en fördjupad undersökning för att bedöma orsak och omfattning.

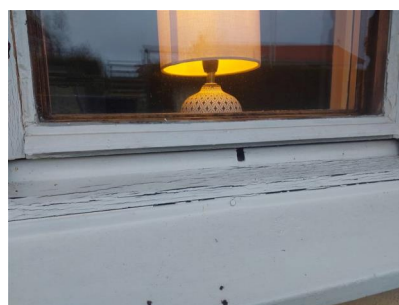
Fönster är i behov av målning/underhåll.

Fönsterbågar och fönsterkarmar där målningsbehov finns riskerar att få fukt- och rötskador på grund av sämre vattenavvisande förmåga.

För att öka livslängden på fönster rekommenderas målning och underhåll.

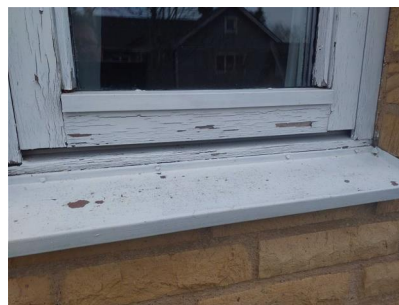
Isolerglas är äldre.

Befintliga fönster är äldre vilket betyder att tätningen mellan fönsterrutorna kan vara sämre. Detta kan leda till att missfärgning/imma kan uppstå mellan glasrutorna.

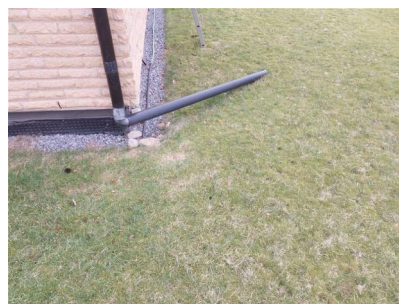
Stuprör är inte anslutet till markledning.

Stuprör som inte är anslutet till markledning kan medföra en ökad fuktbelastning på grundmur/sockel som i sin tur kan leda till fuktrelaterade skador.

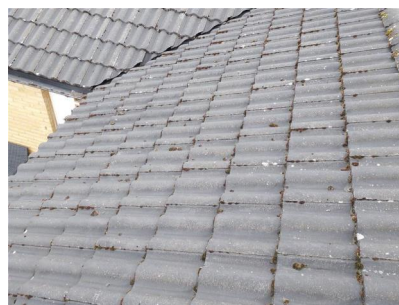
Mospåväxt finns på takpannor.

Mossa som växer på taket kan leda till att taktäckningen har ett minskat motstånd mot vatteninträning. Detta i sin tur kan leda till fuktskador på träläkt och takkonstruktionen vilket kan resultera i mikrobiella skador (angrepp av mikroorganismer).

För att öka livslängden på taket rekommenderas att mossan tas bort från takpannorna.

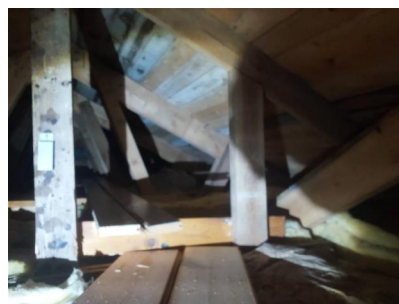
Mikrobiell påväxt finns på underlagstaket.

Detta kan vara ett tecken på att vinden tillförs fukt inifrån bostaden. Observera att besiktning av bostadens ventilationssystem inte har ingått i uppdraget.

För att komma tillrätta med detta kan fuktillförseln inifrån bostaden behöva minskas. Det kan göras genom att ventilationen i bostaden förbättras samt att eventuella otätheter i vindsbjälklaget (tak-/väggvinklar, taklucka med mera) tätas. Läs Anticimex faktablad om oppvärmda vindsutrymmen för tips och råd.

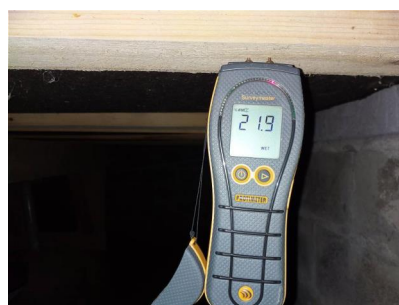
Vid kontroll av konstruktion uppmättes fuktvärden över kritisk fuktnivå.

Uteluftsventilerade krypgrunder med bjälklag av organiskt material har ofta fuktskador på grund av naturlig fuktpåverkan. Detta kan resultera i mikrobiella skador.

Fuktkvoten uppmättes till mellan 18-21,9 %.

För att undvika detta så måste grundens klimat bli torrare. Läs Anticimex faktablad om uteluftsventilerade krypgrunder för tips och råd.
