Svenljunga 5:288

Enstigen 8

Uppdragsnummer	B3074
Besiktningsdatum	2023-08-14
Besiktningföretag	OBM Besiktning Väst AB
Besiktningförrättare	Magnus Henriksson
Närvarande	Säljarna
Giltig till och med	2024-08-14

Byggnadsbeskrivning	Byggnadsår
Huset är ett 1½-planshus med källare och vidbyggt garage	1974
Till eller ombyggnad	Övrigt
1978: påbyggnad med inredning av övre plan	Bostaden var normal möblerad vid besiktningen. Fristående byggnader ingår inte i besiktningen

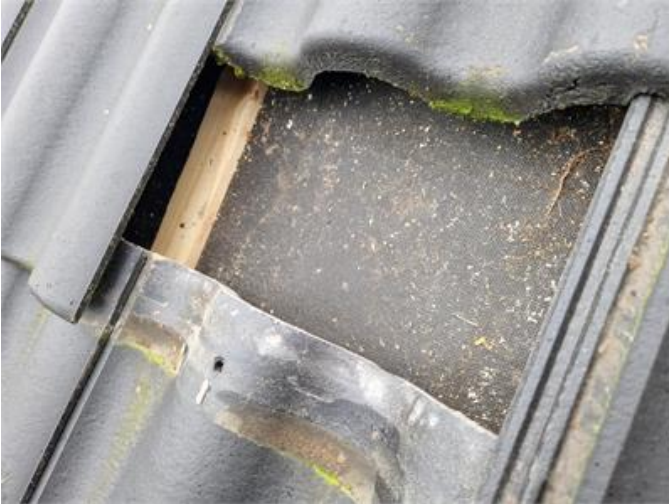
Tak: Tunn ströläkt (under 25mm) har använts vid takomläggningen, detta avviker från rådande branschregler. Risk finns att löv/skräp fastnar under takpannorna och påskyndar slitage och läckage.

Vy på underlagstak med tunn ströläkt

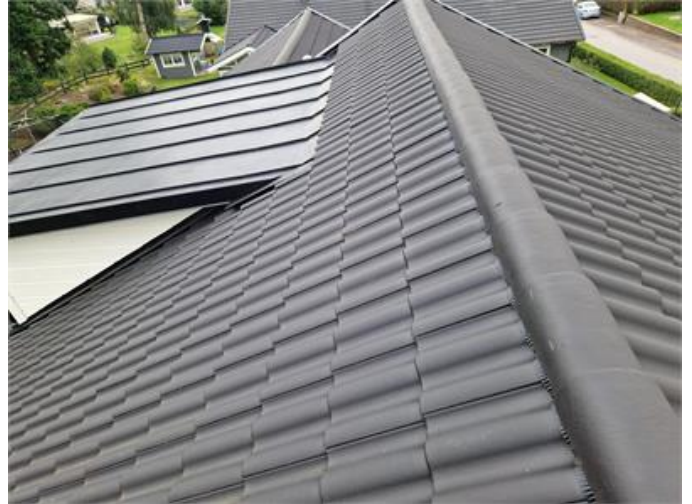
Vy på yttertak

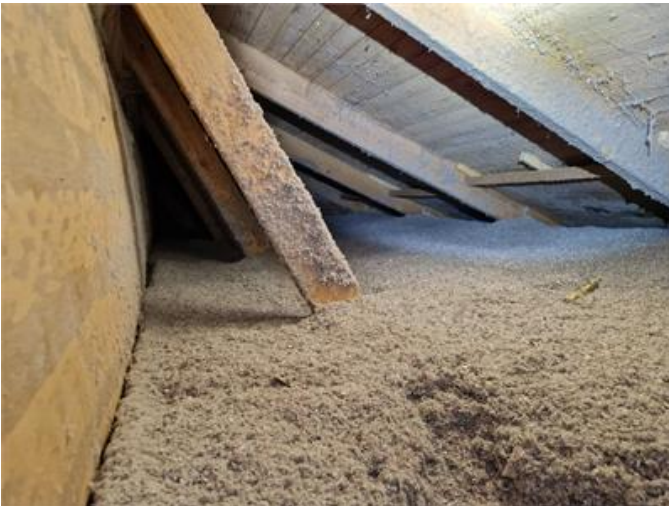
Vy på del av sidovind

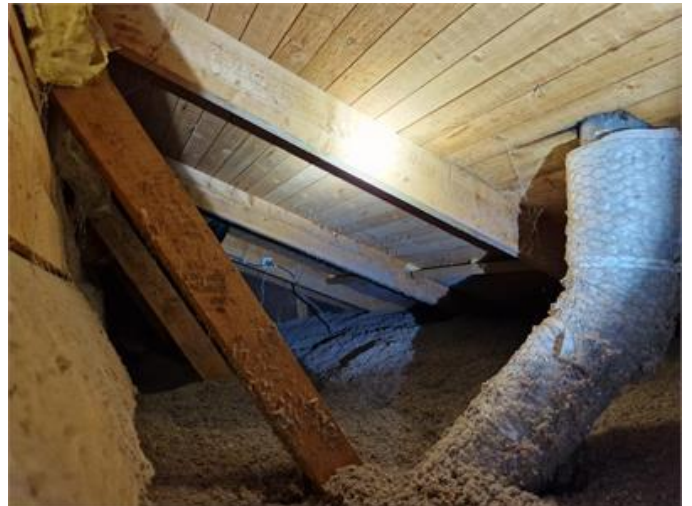
Vy på del av sidovind

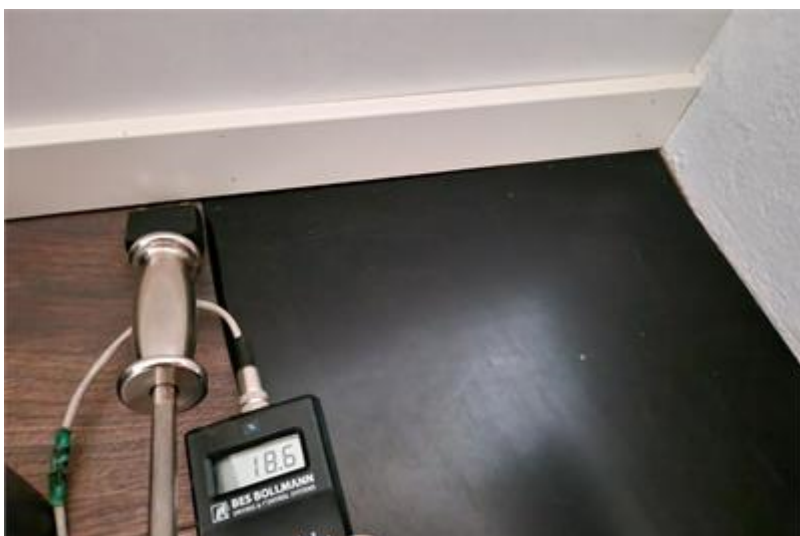
Vid besiktningen utförs stickprovsmässiga fuktmätningar i källaren under trösklar/golv/väggvinklar. Fuktkvoten visade på 17-22% och gränsvärdet för mikrobiell påväxt ligger på 17%. Vidare noterades mindre fuktgenomslag på grundmuren och en avvikande lukt i golv/väggvinkel. Det rekommenderas en fortsatt teknisk utredning för att kontrollera orsaken till och omfattningen av detta,

En äldre källare av detta slag utsätts i regel mer eller mindre för permanent fuktpåverkan från angränsande mark. Utifrån erfarenhet är det känt att konstruktioner och beläggningar/beklädnader med organiska material mot golv- och väggytor bör undvikas, då fuktpåverkan och mikrobiell tillväxt (mögel/bakterier) och rötskador kan uppstå i sådana. Det utvändiga fuktskyddet är äldre. Det kan inte uteslutas att brister föreligger alternativt kommer att uppstå i det utvändiga fuktskyddet vilket medför att det äldre utvändiga fuktskydd måste åtgärdas. För att undvika avvikande lukter och fuktskador kan konstruktioner av organiskt material ersättas mot fukttåliga. Vid renovering skall bakomliggande konstruktioner kontrolleras så inga eventuella skador finns kvar innan återställningen.
