Etyden 17

Aklejavägen 5a

Uppdragsnummer	C15670
Besiktningsdatum	2025-03-11
Besiktningföretag	OBM Fuktteknik AB
Besiktningförrättare	Anders Borgenvik
Närvarande	Fastighetsägaren
Giltig till och med	2026-03-11

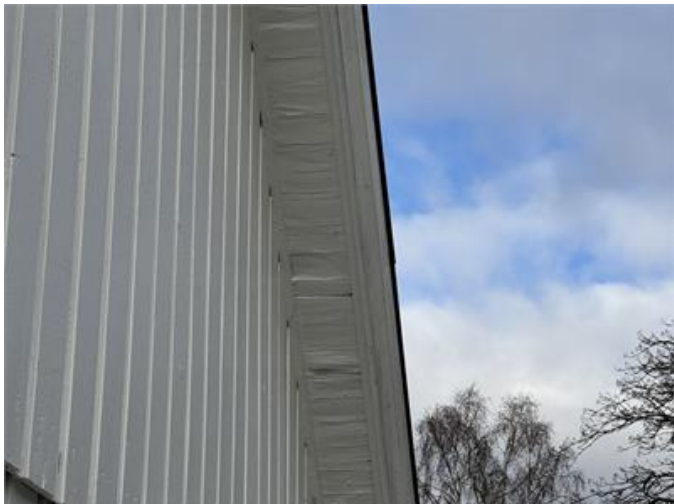
X		Rötskador finns i takutsprång mot baksida, kontakt bör tas med fackman för vidare kontroll.
Takavvattning		X			Stuprör avslutar vid grund.

Rötskador vid takutsprång.
