**Fastighetsuppgifter**

Hjälten 4

Rosenhillsvägen 6

| Uppdragsnummer | C15672 |

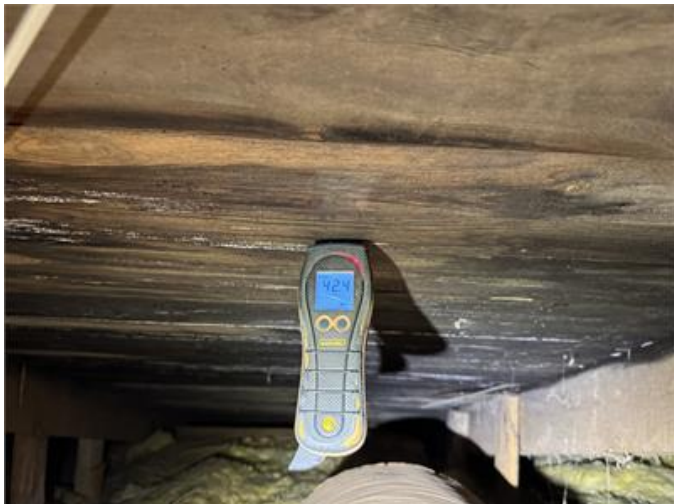
| Besiktningsresultat | | | | | |
|---|---|---|---|---|---|
| Vind | | | X | | -Fuktskador finns i underlagstaket, orsak/omfattning bör kontrolleras och åtgärdas av fackman.<br>-Besiktades från vindslucka då landgång saknas, delar av utrymmet ej synliga. |

Fuktskador i underlagstaket.
