Dalum 9:5

Centralvägen 32

Uppdragsnummer	B4959
Besiktningsdatum	2025-03-12
Besiktningföretag	OBM Besiktning Väst AB
Besiktningförrättare	Daniel Good
Närvarande	Fastighetsägare
Giltig till och med	2026-03-12

Byggnadsbeskrivning 1½-planshus med källare	Byggnadsår 1944
Till eller ombyggnad	Övrigt Byggnaden var möblerad vid besiktningstillfället. Övriga byggnader samt altaner/uterum står i befintligt skick och har ej besiktigats

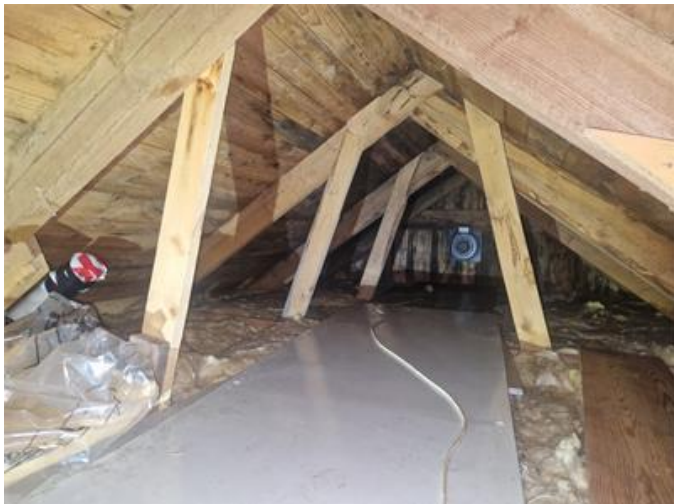
Nockvind		X			Mikrobiell påväxt/missfärgningar finns på underlagstakets insida. Vindsbjälklag är tilläggsisolerat av tidigare ägare. Nuvarande ägare har nyligen installerat en frånluftsfläkt i utrymmet samt behandlat delar av insida underlagstak med bakteriehämmande medel/vätska. Mikrobiell påväxt/missfärgningar bör kontrolleras regelbundet så att skadorna inte förvärras. Ökar mikrobiell påväxt/missfärgningar i storlek eller annan förändring sker bör kontakt tas med en fackman för erforderliga åtgärder. Se även kommentar/riskanalys.
Invändigt					
Allmänt		X			Generellt rekommenderas friskluftsventiler i sovrum och sällskapsrum och mekanisk frånluft i våtrum & wc. När detta delvis saknas kan det hämma en god luftväxling i bostaden men även ge höga fuktbelastningar på känsliga konstruktioner.
Entréplan					
Hall	X				Inget övrigt att notera.
WC		X			Utrymme med delvis äldre standard, bla. finns ej dräneringshål till inbyggd wc-cistern. Ökad risk finns för fuktrelaterade skador vid ev. rör/vattenläckage.

Nockvind: Mikrobiell påväxt/missfärgningar på yttertaketets insida där ev. läckage genom yttertaket kan/har uteslutits. Generellt: när det finns brister i tätningen mellan ett kallt och ett varmt utrymme finns det en risk att relativt varm och fuktig luft kommer ut från det varma utrymmet till det angränsande kalla utrymmet och träffar en kall yta och kondenserar. Mikrobiell tillväxt på yttertaksstrukturen är/kan vara en indikering på att inneluften har kommit ut i vinden så att ett gynnsamt klimat för en mikrobiell tillväxt har uppstått. Det kan vara en indikering på att bla. ventilationen inomhus är undermålig. För detta fortgå finns det en risk att man kan få skador på konstruktioner som i en förlängning påverkar byggnaden och inomhusmiljön negativt.

Vy på vind

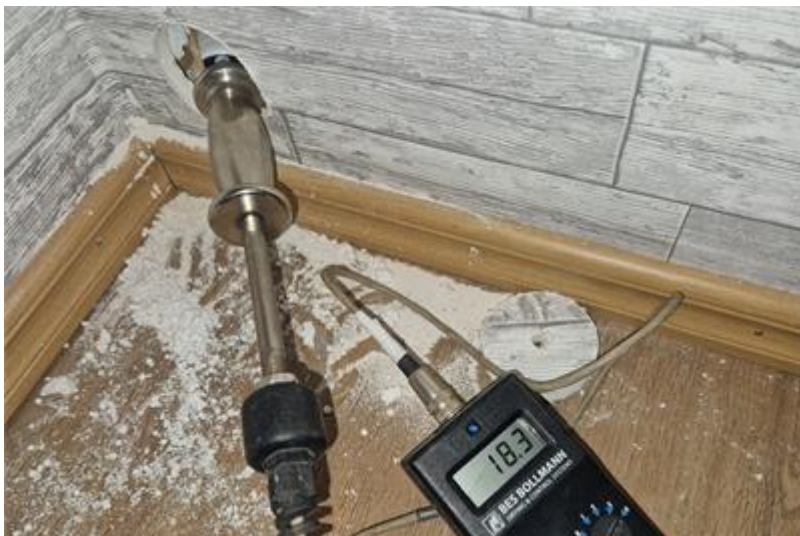
Källarplan					
Allmänt			X		Befintliga påbyggda konstruktioner mot grundmurar är generellt ansett som riskkonstruktioner för fuktskador. Vid kontroll av konstruktion upplevdes avvikande/mikrobiell lukt i borrhål och fuktvärde över gränsvärde för mikrobiell tillväxt uppmättes. Se vidare kommentar/riskanalys samt bilaga 1.
Hall	X				Inget övrigt att notera.
Trappförråd		X			Gruppfordelare för golvvärmens är placerad i utrymmet (tätskikt/golvbrunn saknas). Ökad risk finns för fuktrelaterade skador vid ev. rör/vattenläckage.
Pannrum	X				Inget övrigt att notera.
Våtrum/Tvättstuga		X			Utrymmet renoverades ca 2014-15, dokumentation/info. gällande utförandet saknas. "Bom-ljud" finns på vissa klinkersplattor. Se kommentar/riskanalys.
Allrum/Sovrum	X				Inget övrigt att notera.
Källarentré	X				Inget övrigt att notera.

Källarplan Allmänt: En äldre källare av detta slag utsätts i regel mer eller mindre för permanent fuktpåverkan från angränsande mark. Det kommer alltid finnas naturlig fukt under huset och även till viss del upp i väggarna. Täta skikt bör generellt undvikas mot golv- och väggytor för att minska risken för fuktpåverkan och förtvålning av fästmassor etc. Utifrån erfarenhet är det också känt att konstruktioner och beläggningar/beklädnader med organiska material mot golv- och väggytor generellt bör undvikas, då negativ fuktpåverkan och mikrobiell tillväxt kan uppstå i sådana. Se vidare bilaga 1.

Kontroll av konstruktion utfördes genom stickprovsmässig fuktmätning i organiskt material i påbyggd vägg i allrum/sovrums. Fuktvärde över gränsvärde för mikrobiell tillväxt uppmättes i träregel och avvikande/mikrobiell lukt upplevdes i borrhål. Fuktkvoten uppmättes till ca 18,5%. Risk för mikrobiell tillväxt föreligger vid en fuktkvot på 17%

Det rekommenderas att denna besiktning kompletteras med en fördjupad undersökning för att utreda orsaken till samt omfattningen av avvikande/mikrobiell lukt som upplevdes samt uppmätt fuktkvot. Gäller hela källarplan där påbyggda konstruktioner finns
