**Fastighetsuppgifter**

Trosa Överåda 3:55

## Byggnadsinformation

| Enplans fritidshus | 1971 |

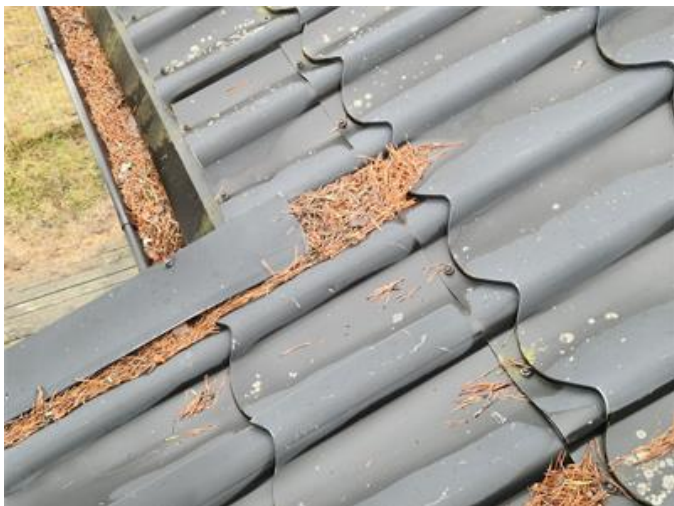
| Besiktningsresultat | | | | | |
|---|---|---|---|---|---|
| Tak | | X | | | Kantplåtars placering bör kontrolleras och eventuellt justeras. Se även bild sid 5. |

Tak:  
Kantplåtars placering bör kontrolleras och eventuellt justeras
