Besiktningssprotokoll

Anticimex Överlåtelsebesiktning av småhus - nivå 1

Fastighetsbeteckning: Fallet 5:23	
Fastighetsägare:	
Fastighetsadress: Parkvägen 8	
Postnummer: 816 92	Ort: Lingbo

Överlåtelsebesiktning nivå 1

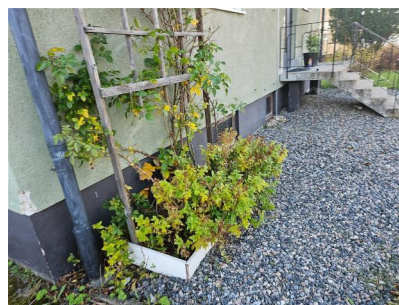
Utvändigt / Markförhållanden

Växtlighet nära huset bör helst helt undvikas.

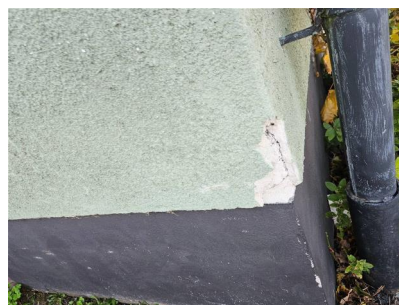
Utvändigt / Fasad

Mindre sprickor och urslag finns i fasadputsens.

Dessa bedöms inte ha lett till några bakomliggande skador.

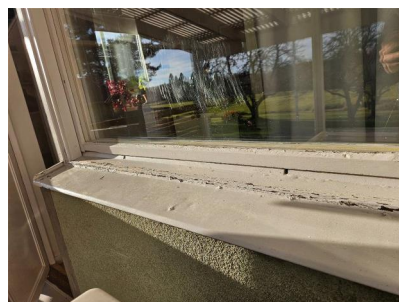
Utvändigt / Fönster

Det fönster som inte är utbytta är i behov av målning/underhåll.

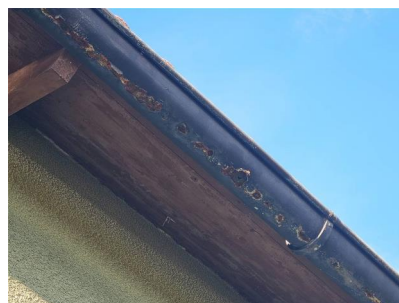
Utvändigt / Hängrännor / Stuprör

Hängrännorna är rostiga och läcker.

Enligt uppgifter från säljaren kommer dessa att bytas ut innan försäljning.

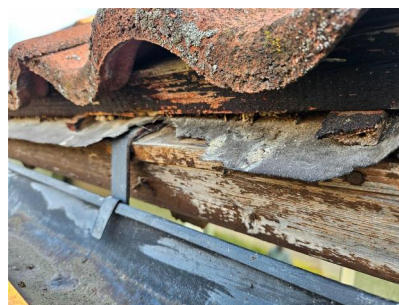
Utvändigt / Tak

Underlagspappen ligger lokalt oskyddad och har där blivit torr och spröd.

Taket är besiktat från marken och takfoten.

Enligt uppgifter från säljaren så kommer skadad papp att bytas ut innan försäljningen.

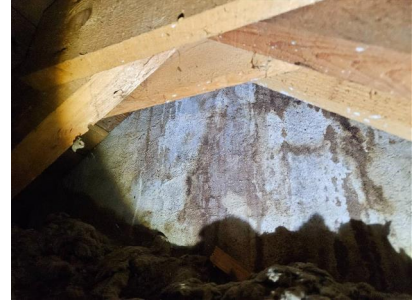
Utvändigt / Vind

Vinden är begränsat besiktad från vindsluckan då landgång saknas och utrymmet är väldigt trångt. Därifrån noterades lokala rinningsmärken på murstocken vilket är vanligt i äldre vindsutrymmen. Vid fuktindikering noterades inga avvikelser.

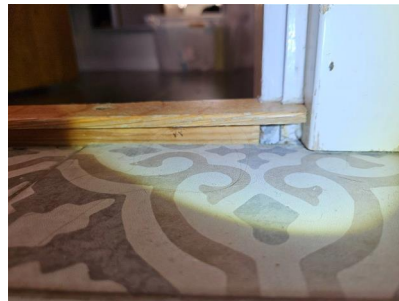
Entréplan / Dusch/wc

Tätskiktet är inte uppvikt mot tröskeln.

Detta medför risk att vatten tränger in i angränsande konstruktioner och rum vilket i sin tur kan leda till fuktrelaterade skador.

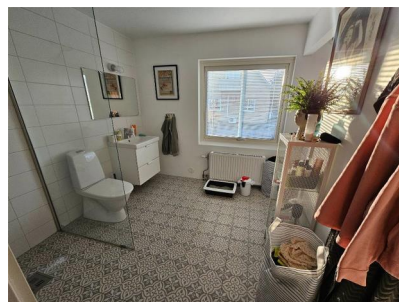
Rör genomföring finns i golvet.

Rör genomföringar i golvet medför en ökad risk för att vatten tränger ner i omkringliggande konstruktioner och orsakar fuktskador.

På de vitmålade väggarna saknas sannolikt tätskikt. Detta bedöms dock inte kunna leda till några skador då väggarna är av betong samt långt ifrån duschen.

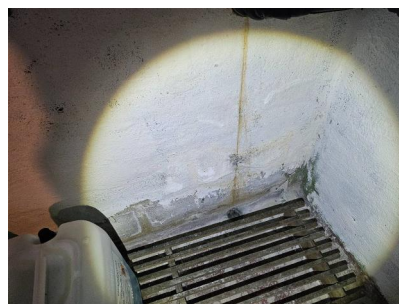
Källarplan / Allmänt

Putssläpp och fuktgenomslag finns på flera ställen i källarens väggar och fuktuppsug från markfukt har noterats i nederkant på mellanväggar. Detta är till största delen ett synbart problem då väggar och golv av betong tål fuktpåverkan utan att det blir någon annan skada. Vill man åtgärda detta och minska fuktpåverkan på källaren kan det utvändiga fuktskyddet förbättras (dränering), det är också viktigt att leda bort dagvattnet och undvika växtlighet intill huset. . En fördel är också om källaren värms upp till normal rumstemperatur eftersom fuktigheten då sjunker i källaren.

Puts- och färgsläpp finns på källarväggar.

Puts- och färg som släppt från underlaget invändigt på källarytterväggarna är ett tecken på att källarens utvändiga fuktskydd inte längre fungerar tillfredsställande.

Om man vill åtgärda detta måste källarens utvändiga fuktskydd förbättras. Läs Anticimex faktablad om källare för tips och råd.

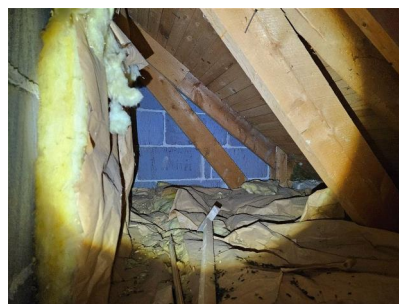
Hela huset / Allmänt

Blå lättbetong finns i byggnaden.

Denna typ av lättbetong är i vissa fall radonhaltig.

Vi rekommenderar en radonmätning eller att du kontrollerar om radonmätning har genomförts tidigare.
