Hyttan 1

Sturegatan 120

Uppdragsnummer	WA6078
Besiktningsdatum	2025-03-12
Besiktningföretag	OBM Besiktning i Dalarna AB
Besiktningförrättare	Anders Totmar
Närvarande	Dödsbodelägare
Giltig till och med	2026-03-12

Bilaga till besiktningssprotokoll med förklaringar till bedömningsätt vid överlåtelsebesiktning

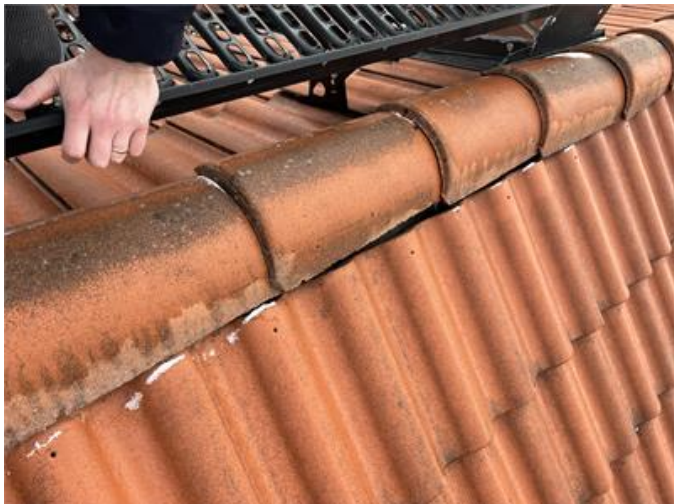
Dålig överlappning pånockpannor

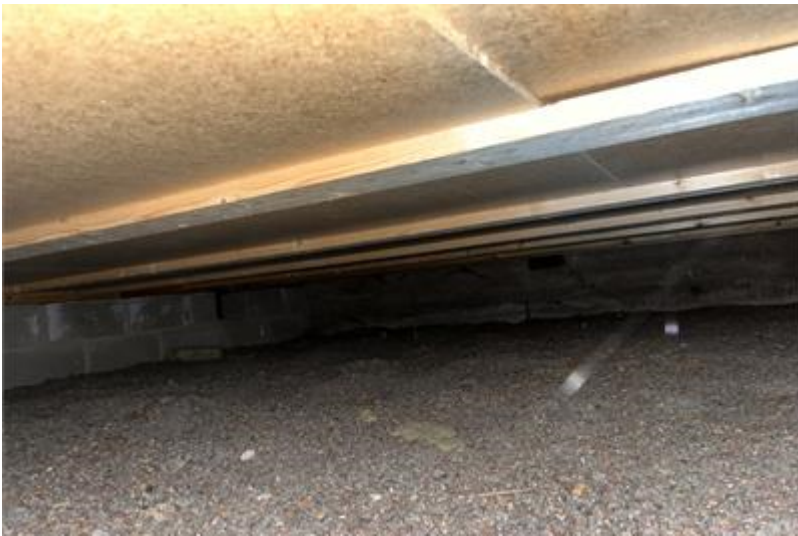
Byggnadsdel	Krypgrund
Konstruktionsdel	Blindbotten
Konstruktionsuppbyggnad	Övergolvs, vattenburen golvvärme, regler/isolering, blindbotten

Konstruktionskontrollen utfördes via sockelventil upp i blindbotten. Det uppmätta fuktvärdet var 13% FK. Det kritiska gränsvärdet för mikrobiell tillväxt brukar anges till 17% fuktkvot (FK). Ingen avvikande lukt eller mikrobiell påväxt noterades på blindbotten.
