**Fastighetsuppgifter**

Olsmaden 19

Olserödsgatan 84

| Uppdragsnummer | O27264 |

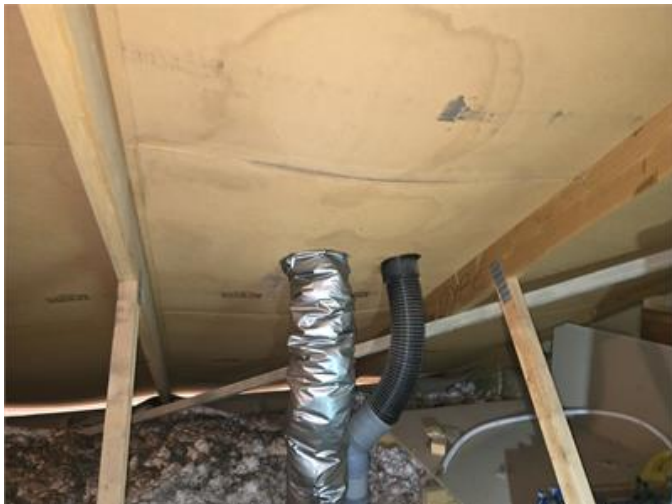
| Besiktningsresultat | | | | | |
|---|---|---|---|---|--|
| Vind | | X | | | Träfiberskivor utgör underlagstak, det förekommer lokala fuktfläckar och mikrobiell påväxt. Ventilationskanaler täcks bristfälligt av isolering. Se kommentar/riskanalys. |

**Vind:** Då underlagstaket består av träfiberskivor utan yttre täckning av papp finns risk att regn/snö tränger in i skarvar vid ogynnsam väderlek med läckage på vindsutrymmet som följd. Detta kan påverka byggnaden och dess inomhusklimat negativt. Fuktfläckar på underlagstaket kan med fördel bevakas över tid, t.ex. markera dess utbredning med penna och dateras. Om dessa ökar/växer bör kontakt tas med fackman för vidare kontroll/åtgärd.

Mikrobiell påväxt förekommer på yttertakets insida i begränsad omfattning. Indikerar att allmänventilation bör kontrolleras och ev. förbättras. Det kan ej bedömas om detta är ett pågående problem eller av äldre ursprung. Yttertakets insida bör därför kontrolleras regelbundet vintertid.

Exempel på fuktfläckar i underlagstak.

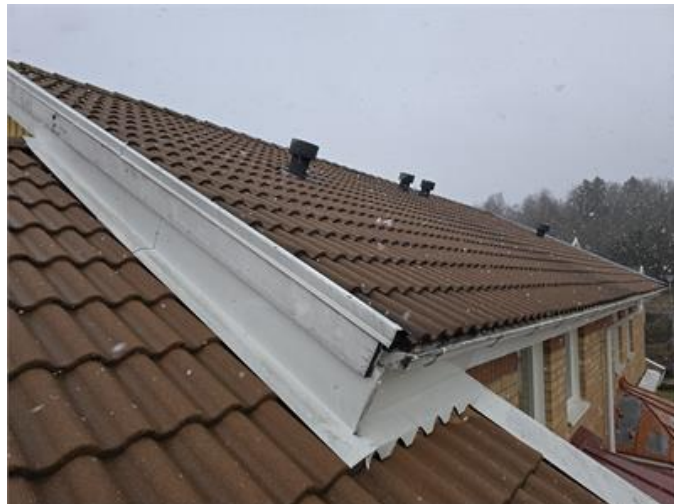
| Besiktningsresultat | | | | | |
|---|---|---|---|---|--|
| Yttertak | | X | | | Yttertak är av äldre standard. Vindskivor har underhållsbehov. Färgsläpp finns i plåttak. Se kommentar/riskanalys.<br>Besiktning utförd via stege mot takfot på baksidan och mark. |

**Yttertak:** Då taktäckningen är av äldre standard har det ett minskat motstånd mot vatteninträngning. Detta i sin tur kan leda till fuktskador på takkonstruktionen vilket kan påverka byggnaden och dess inomhusklimat negativt.

Överblick yttertak.

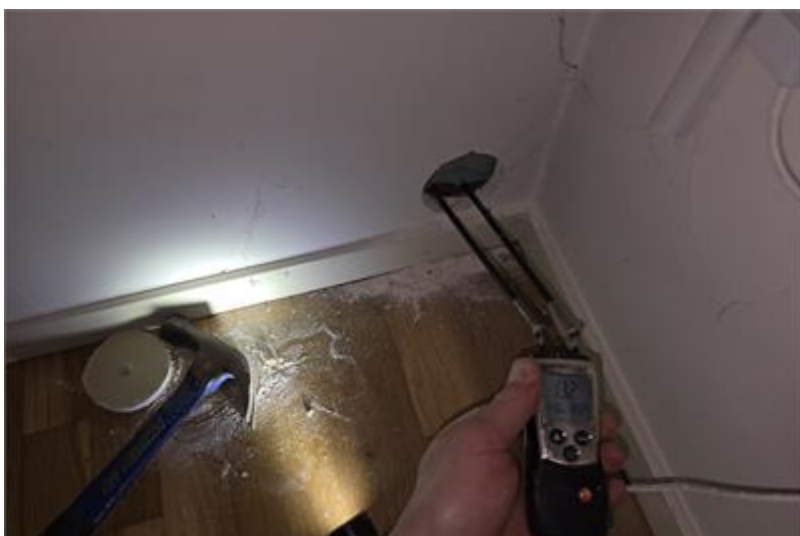
Gränsen för mikrobiell tillväxt i trä går vid ca 17% fuktkvot och mättnadsgraden går vid ca 28%. Kontroll av konstruktion utfördes via provhål som togs upp i vägg i vardagsrum och i yttervägg i köket.

Fuktkvoten uppmättes till ca 13-14% i ytterväggssyll i vardagsrum och till ca 11-12% i ytterväggssyll i köket.

Notera att stickprovsmässig undersökning är utförd. För att säkert fastställa konstruktionens kondition och fuktstatus måste en mer omfattande undersökning utföras.
