Tallspinnaren 8

GRÖNESKANSVÄGEN 5

Bilaga till besiktningssprotokoll med förklaringar till bedömningsätt vid överlåtelsebesiktning

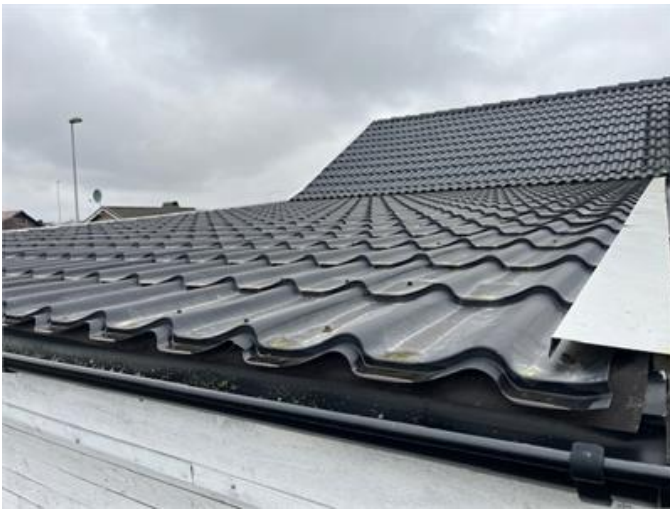
Plåttaket har för låg lutning för att vattenavledningen ska fungera tillfredställande.

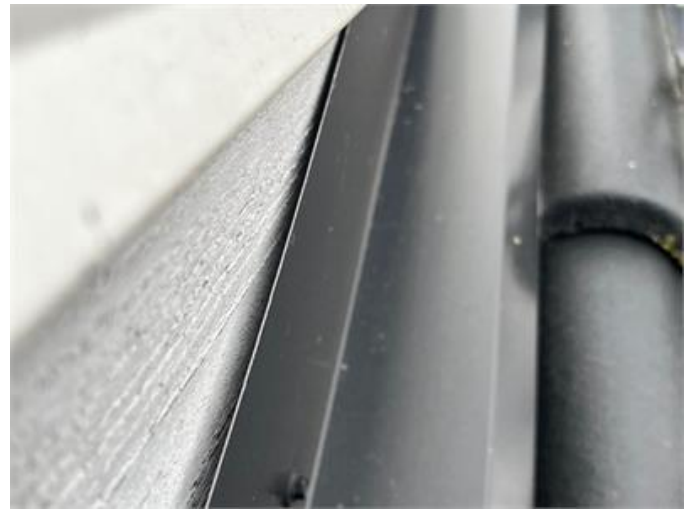
Plåt mellan tillbyggnad och betongpannor vid takstegen är bristfälligt monterad och bör tätas i ovankant.

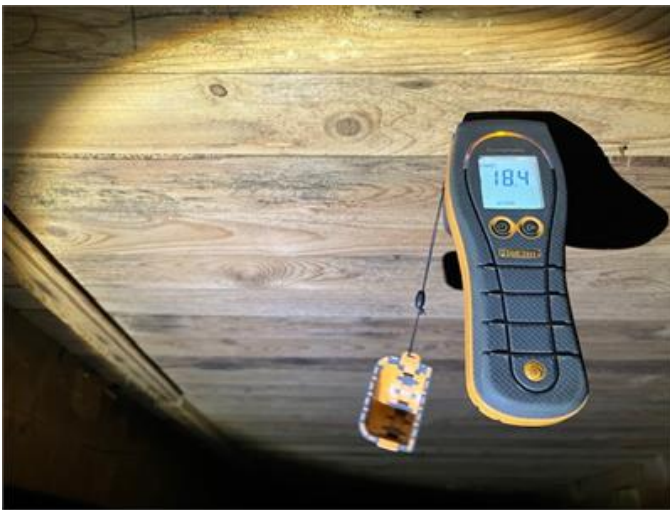
VIND; Det finns lokala mikrobiella tillväxter på insidan av yttertak. Inga fuktskador eller hållfasthetsförsämringar noterades i virket, löpande kontroll av utrymmet rekommenderas. Se även info på protokollets näst sista sida, pos. 3.

Kontroll av konstruktion vid besiktningen visade fuktkvoter på upp till 19% i tak konstruktionen. Risk för mikrobiell tillväxt föreligger om fuktkvoten överstiger 17%. Fuktkvoten i ett vindsutrymme växlar med årstiderna. I normalfallet är fuktbelastningen i ett vindsutrymme som högst under december-mars för att sjunka under sommarhalvåret.

Kontroll av konstruktion vid besiktningen visade fuktkvoter på upp till 19% i tak konstruktionen. Det finns lokala mikrobiella tillväxter på insidan av yttertak.

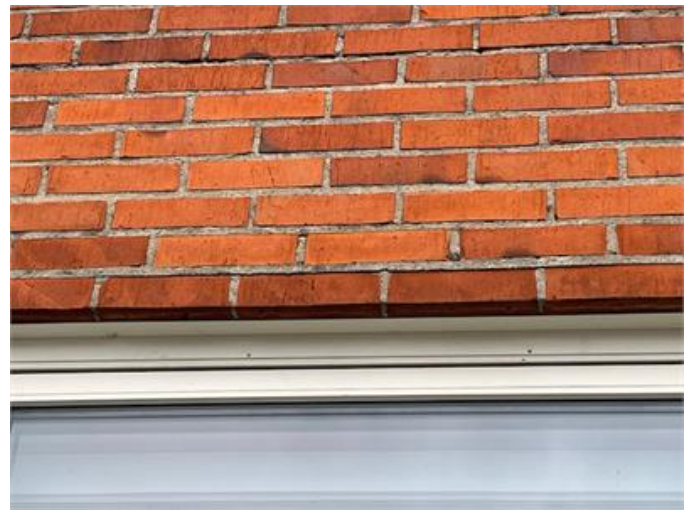
Över något fönsterparti finns sprickbildningar i tegelfogar. Sprickbildningarna beror troligt på rostangripna armeringsjärn. Inga tegelstenar var lösa.

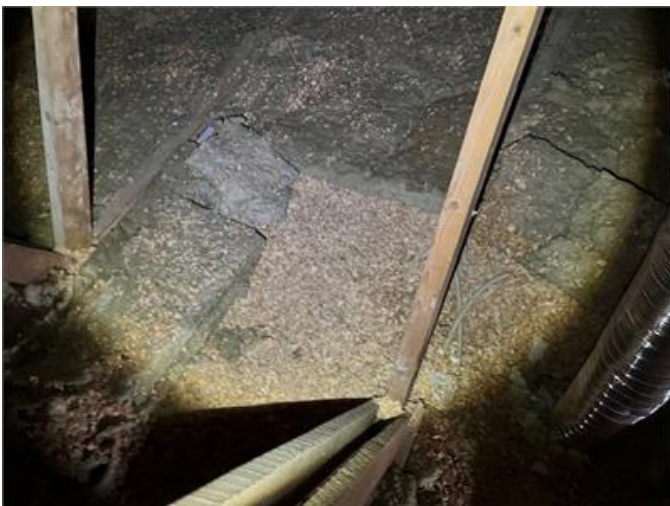
Att något förhöjd fukt uppmättes kan bero på att vindsbjälklaget tilläggsisolerats som förändrat klimatet på vindsutrymmet och då främst vintertid. Detta i sin tur kan leda till uppfuktning av yttertakspanelens insida vilket kan resultera i mikrobiella skador/missfärgningar.

Att något förhöjd fukt uppmättes kan bero på att vindsbjälklaget tilläggsisolerats som förändrat klimatet på vindsutrymmet och då främst vintertid.

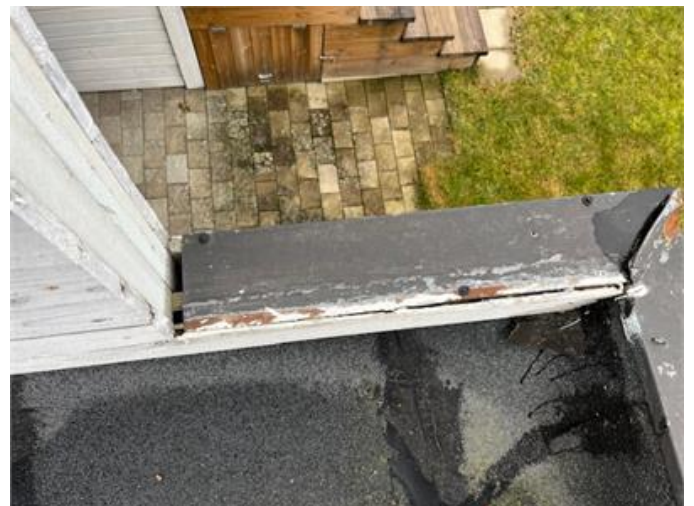
Plåtar bristfälligt monterades över uppvik/sarg.

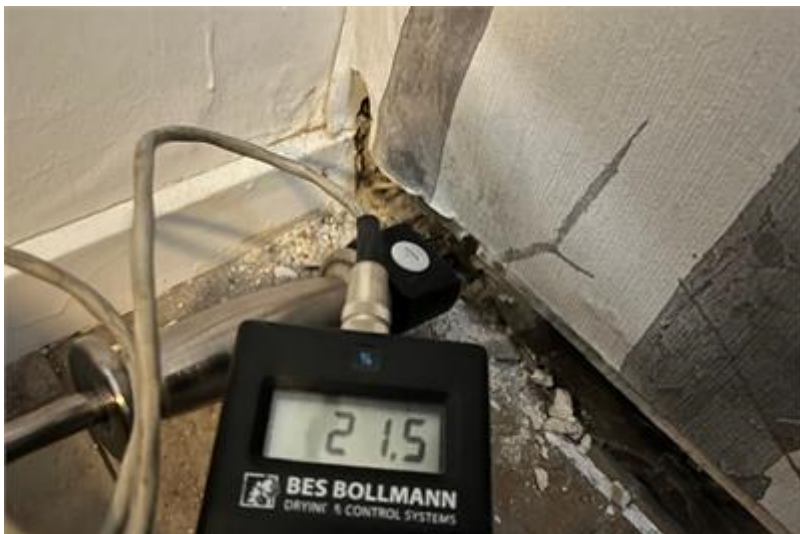
Vid stickprovskontroll av utreglad källarvägg bakom golvlister i sovrum 2 uppmättes fuktkvoten till 22% i regel vid golv/vägg vinkel. Avvikande lukt upplevdes från provhål. Det kritiska gränsvärdet för mikrobiell tillväxt brukar anges till ca 17% fuktkvot (FK).

Det rekommenderas att allt organisk material som har kontakt med betongplatta och ytterväggar tas bort och att bakomliggande konstruktioners skick/status kontrolleras.

Om källaren ska inredas rekommenderas att kontakt med fackman sker för rätt åtgärd och val av fuktsäkra material.
