# Besiktningsprotokoll

Anticimex Försäkringsbesiktning i samarbete med Fastighetsbyrån

| Fastighetsadress:<br>Norups Väg 3 | |

| Besiktningsdatum:<br>2025-02-28 | Protokollnummer:<br>68877118 |

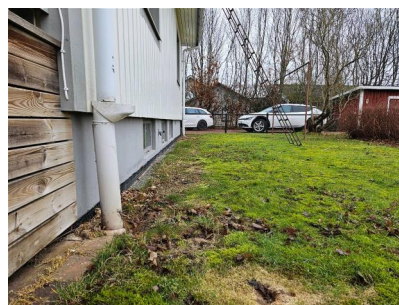
Marken lutar mot huset.

Detta innebär en ökad fuktbelastning mot grunden vilket i sin tur kan orsaka fuktskador i huset.

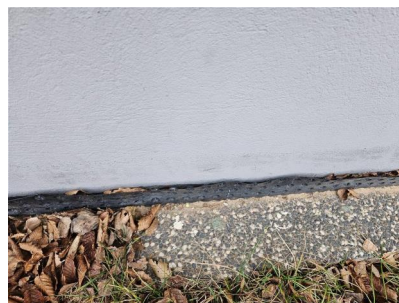
Utvändigt fuktskydd ligger oskyddat ovan mark.

Risk finns att det utvändiga fuktskyddet skadas och funktionen försämras.

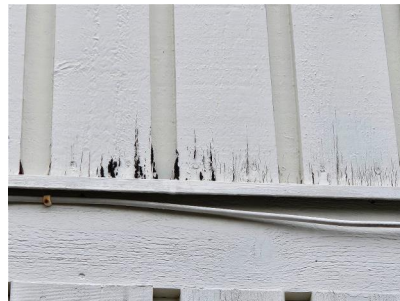
Fasadbeklädnaden har mindre rötskador.

Mindre rötskador finns i fasadpanelen. Dessa bedöms dock inte ha lett till bakomliggande skador.

För att undvika följskador kan rötskadad träpanel bytas ut.

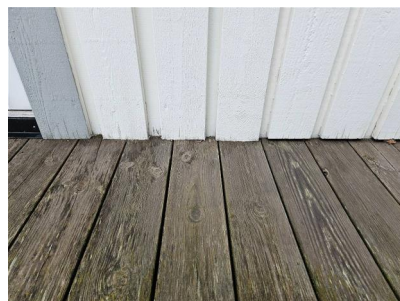
Avståndet mellan fasadbeklädnaden och marken är inte tillräckligt.

Eftersom fasadbeklädnaden avslutas för nära mark finns risk för att fukt från marken sugas upp i fasadpanelens nederkant. Detta kan orsaka fuktrelaterade skador i fasadbeklädnaden och bakomliggande konstruktioner.

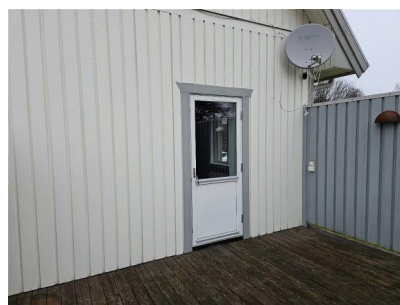
Överbleck saknas ovan dörr.

Avsaknad av bleck ovanför dörren medför att det finns risk för att vatten kan rinna in och orsaka mikrobiella skador (angrepp av mikroorganismer) på tröskel och/eller i kringliggande vägg och bjälklag.

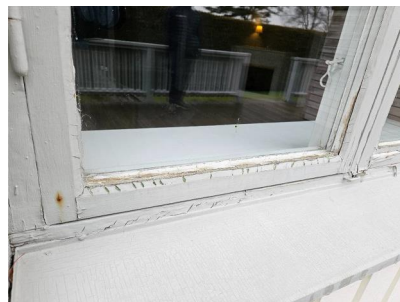
Fönster på huset är i behov av målning/underhåll.

Fönsterbågar och fönsterkarmar där målningsbehov finns riskerar att få fukt- och rötskador på grund av sämre vattenavvisande förmåga.

För att öka livslängden på fönster rekommenderas målning och underhåll.

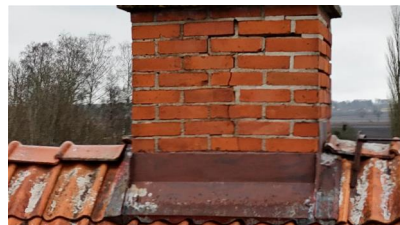
Murfogar är djupa och behöver fogas om och det finns spricka i skorstenen. Djupa fogar och sprickor kan leda till fukt- och frysskador i skorstenen. Observera att det är skorstenens utsida som besiktats och inte dess funktion.

Kontakta fackman för råd och åtgärd.

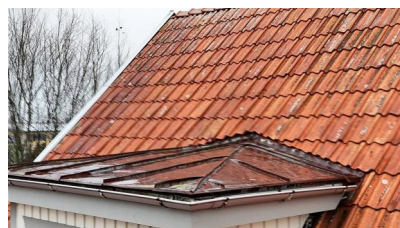
Yttertaket av bandplåt är äldre och har rostangrepp. Brister i taktäckningen kan leda till att regn- eller smältvatten tränger ner i underliggande takkonstruktion och orsakar fuktskador.

Kontakta fackman för råd och åtgärd.

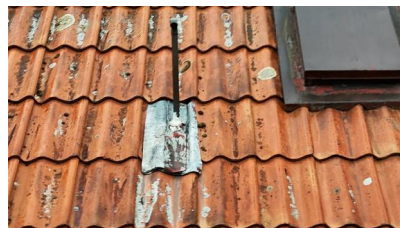
- Yttertaket är äldre. Takpannor, plåtdetaljer och underlagspapp har enligt vår bedömning en begränsad livslängd. Eftersom husets taktäckning är äldre har det ett minskat motstånd mot vatteninträngning.

- Genomföring av expansionsledning är otät.

Detta i sin tur kan leda till fuktskador på träläkt och vidare ner i underliggande konstruktioner. Se notering Vind.

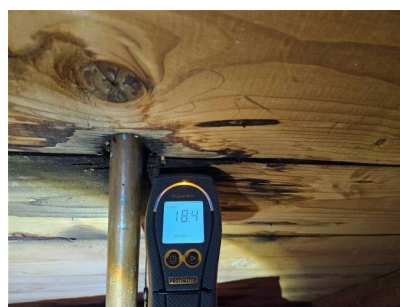
Underlagstaket har fuktfläck vid expansionsledning.

Fuktfläckar kan bero på olika saker, och kan vara ett tecken på en tidigare eller ett pågående läckage.

Vi rekommenderar en fördjupad undersökning för att bedöma orsak och omfattning.

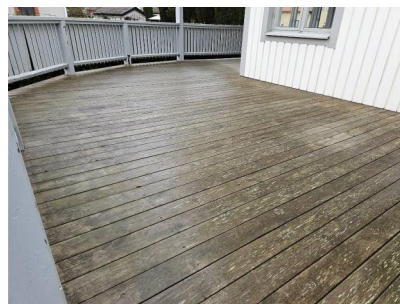
- Golvtrall och räcke är i behov av oljning/målning/underhåll och en del rötskador finns träkonstruktioner. Träkonstruktioner där målningsbehov finns riskerar att få fukt- och rötskador på grund av sämre vattenavvisande förmåga. För att öka livslängden rekommenderas målning och underhåll samt byte av rötskadade trädetaljer. Kontakta fackman för råd och åtgärd.

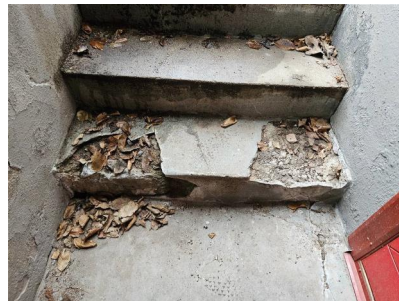
Sprickor och frysskador finns i ytter- och källartrappans steg och sidor. Kontakta fackman för råd och åtgärd.

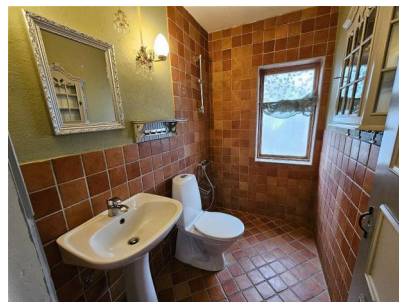
- Våtutrymmet har äldre yt-/tätskikt. Eftersom funktionen, som innebär att ytskiktet/tätskiktet ska vara vattentätt, kan vara nedsatt finns en ökad risk att vatten tränger igenom ytskiktet/tätskiktet med vattenskador i omkringliggande konstruktioner som följd.

-Brister i golvets och/eller tätskiktets lutning medför risk för att vatten tränger in i omkringliggande konstruktioner/utrymmen vilket i sin tur orsakar fuktrelaterade skador. Det medför också ökad risk för att vatten blir stående i golvets lågpunkter, vilket kan orsaka missfärgningar på klinker/fogar samt att "unken" lukt uppstår.

- Duschen är placerad nära ett fönster. Duschens placering i våtutrymmet utgör en risk för fuktskador i fönster- och väggkonstruktionen. För att minska risken för fuktskador på fönster och väggkonstruktion rekommenderas att man skyddar fönstret mot vattenbegjutning.

- Golvbrunnen är placerad för nära vägg. Det finns risk att tätskiktet inte har kunnat anslutas på rätt sätt, vilket kan leda till fuktskador.

- Badrummet har brister i utförandet. Eftersom badrummet inte är fackmässigt\* utfört finns risk för fuktskador. Observera att risken angående fackmässigt utförande gäller hela utrymmet. \* Fackmässigt utförande innebär att arbetet ska utföras enligt Boverkets byggregler, gällande branschregler samt monteringsanvisningar för samtliga material. Om dessa regler och anvisningar inte följs och en skada inträffar riskerar man att få en nedsatt eller utebliven skadeersättning från sitt försäkringsbolag (villahem)."

Vi rekommenderar att fackman kontaktas för råd och åtgärd.

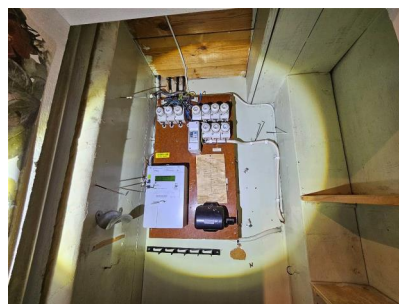
Proppskåpet saknar skyddshölje.

Kontakta en elektriker för kontroll och åtgärd.

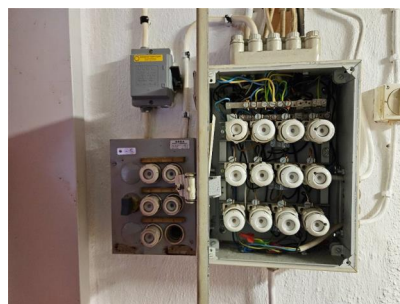
Proppskåpet saknar skyddshölje och säkringshuvor saknas.

Kontakta en elektriker för kontroll och åtgärd.
