Fastighetsuppgifter

Toftenäs 1:166

Källstängen 47

**Besiktningssuppgifter**

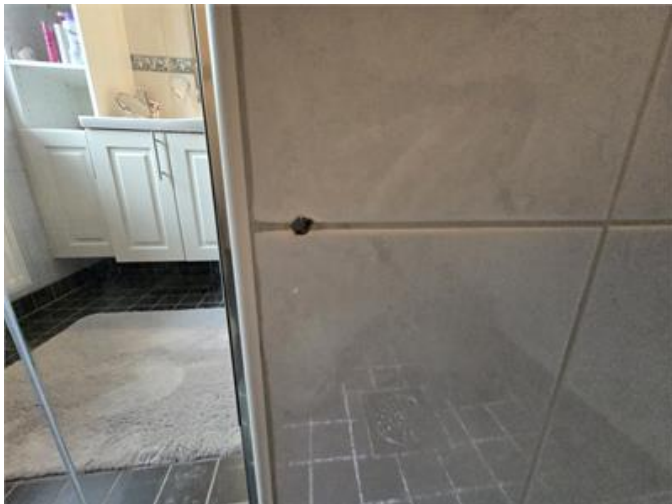
Entréplan					
Entréhall	X				Inget att notera.
Dusch/WC		X			Original. Rör genomföring i golv (wc), dock betongplatta. Golvsarg i dusch, vid ev läckage utanför dusch kan vatten ej nå golvbrunn.
Kök		X			Några handtag på fönster felvända. Tätt mellan sockel/golv vid diskmaskin. Fuktskydd rekommenderas i diskbänkskåp, (dock matta med uppvik bakom/under skåp), samt under kyl.
Vardagsrum	X				Inget att notera.
Trappförråd	X				Inget att notera.
Tvättstuga		X			Golvvärmefördelare samt vatten installationer placerad mot öppen innervägg utan underliggande tätskikt. Se kommentar/riskanalys.

I våtutrymmen skall golv- och väggytor ha vattentäta skikt. När det saknas, är av äldre standard, har brister i sitt utförande eller om det har brister i dess funktion, finns det en risk att fukt kan tränga in i bakomvarande konstruktioner och orsaka skador som kan påverka byggnaden och dess inomhusklimat negativt. Rör genomföringar i golvet är avsteg från gällande branschregler, då det innebär risk för otätheter i tätskiktet, med risk för fuktrelaterade skador i angränsande konstruktioner.

Dusch/WC: Bristfälligt tätade hål i dusch.

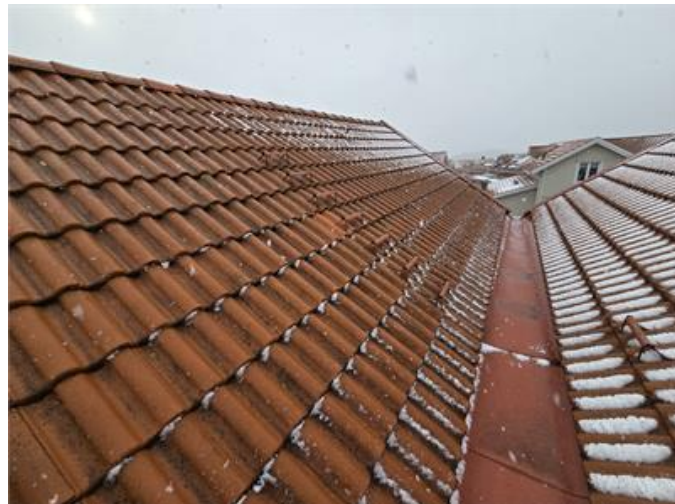
Tak: Översiktsbild.

Noctätning rekommenderas för att minska inträngning av regn/snö samt löv/skräp via nocken och därmed minskad fuktbelastning på papp och läkt.
