**Fastighetsuppgifter**

Tofsmesen 2

Tjädervägen 7

## Bilaga 1 för kontroll av valda konstruktioner

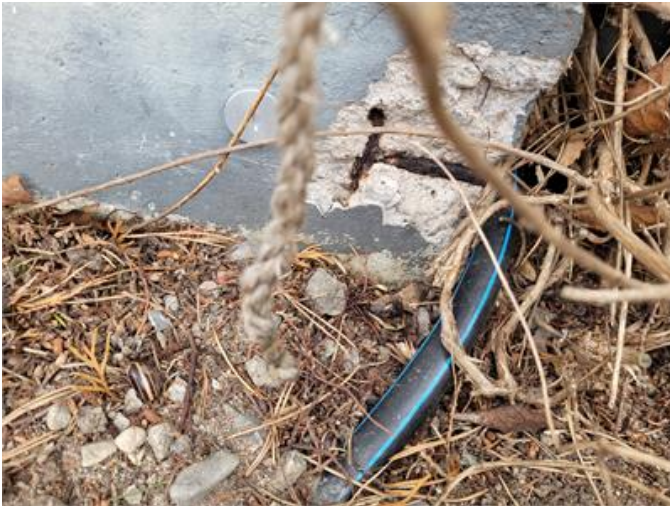
| Besiktningsresultat | | | | | |
|---|---|---|---|---|---|
| Grund | | X | | | - Puts/betongsläpp noterades på grund. Se bild<br>- Vegetation förekommer invid husgrund/fasad |

Puts/betongsläpp på grundsockeln.

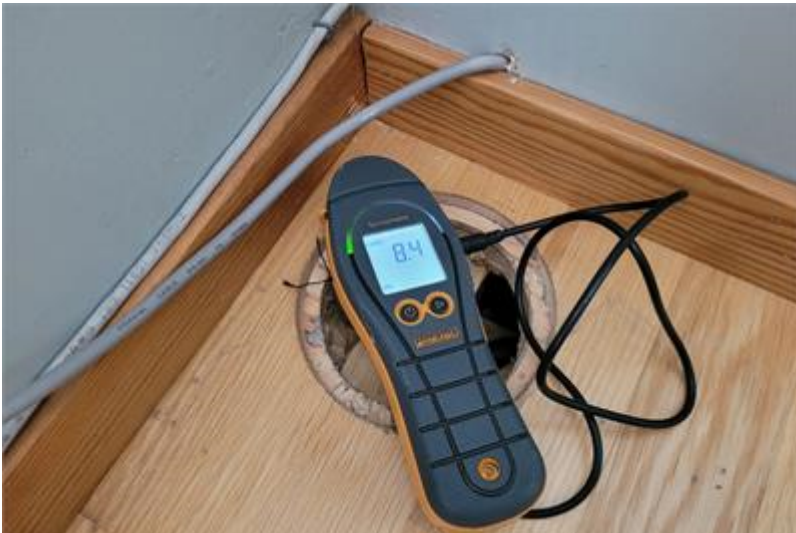
Vid fuktkvotskontroll blev värdet ca 9 % fk. Det kritiska gränsvärdet för mikrobiell tillväxt brukar anges till ca 15-17% fuktkvot (FK).

Inga avvikande lukter noterades.
