Anticimex Överlåtelsebesiktning av småhus - nivå 2

Fastighetsbeteckning: Gräshoppan 4	
Fastighetsägare: Nordic Quality Goods AB	
Fastighetsadress: Kruthusvägen 80	
Postnummer: 546 33	Ort: Karlsborg

Besiktningdatum: 2025-02-28	Protokollnummer: 68908623
Temperatur: -2 °C	Väderlek: Mulet
Tekniker: José Selin	
E-post: jose.selin@anticimex.se	
Kontor: Skövde	
Närvarande: Hyresgäster samt Anticimex besiktningstekniker José Selin

Noteringar som besiktningsteknikern särskilt vill påtala:
1-planshus uppfört 1980 på en betongplatta.

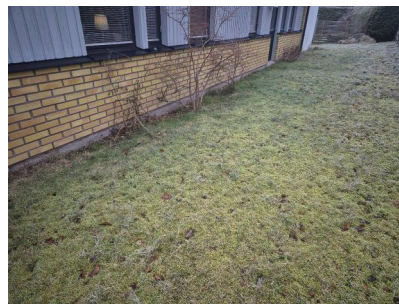
Marken lutar mot huset.

Detta innebär en ökad fuktbelastning mot grunden vilket i sin tur kan orsaka fuktskador i huset.

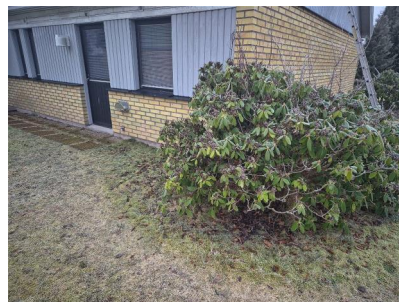
Växter finns i anslutning till grundmur.

När det finns rabatter och växter nära grundmuren finns risk att fukt stannar kvar i väggarna. Detta kan i sin tur orsaka invändiga fuktskador. Växternas rötter kan också skada grundmuren och sätta dräneringsledningen ur funktion.

Området närmast huset rekommenderas att vara fritt från växtlighet.

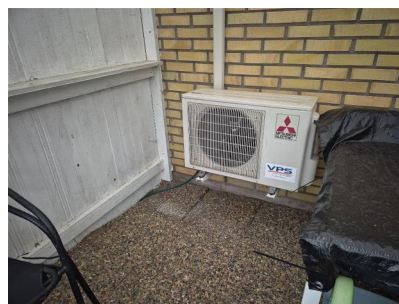
Kondensvatten från luftvärmepumpens utedel leds inte bort från husgrunden.

Detta medför ökad risk för att vatten tränger in i anslutande konstruktioner, vilket i sin tur kan leda till fuktrelaterade skador. Observera att besiktning av byggnadens värmesystem eller värmepumpen inte har ingått i uppdraget.

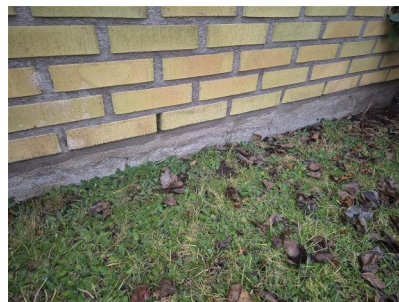
Putssläpp noteras på sockeln.

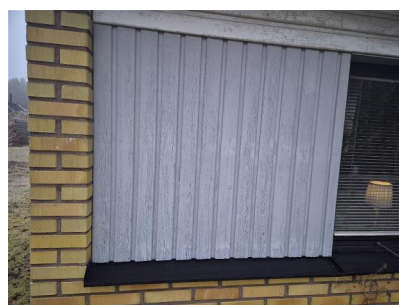
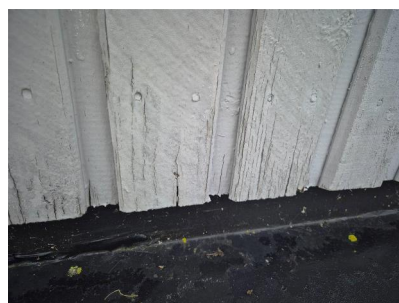
Fasadpanelen är i behov av målning/underhåll.
Mindre rötskador på enstaka fasadbrädor.

Fasadbeklädnad och träkonstruktioner där målningsbehov finns riskerar att få fukt- och rötskador på grund av sämre vattenavvisande förmåga. För att öka livslängden på fasadbeklädnaden rekommenderas målning och underhåll.

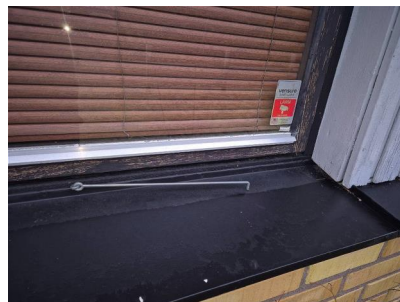
Fönster är i behov av målning/underhåll.

För att öka livslängden på fönster rekommenderas målning och underhåll.

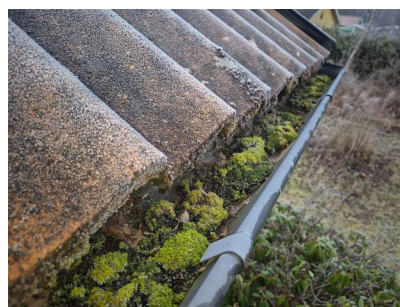
Hängrännor är skräpfyllda.

Eftersom hängrännor är fulla med skräp finns risk för fuktskador på fasad och sockel då vatten kan svämma över.

För att förhindra översvämning rekommenderas rensning av hängrännor.

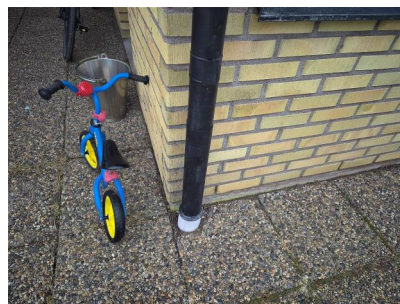
Lövsilar finns inte.

När det saknas lövsilar så finns det risk att det blir stopp i dagvattenledningen.

För att hindra stopp i dagvattenledningar rekommenderas komplettering av lövsilar.

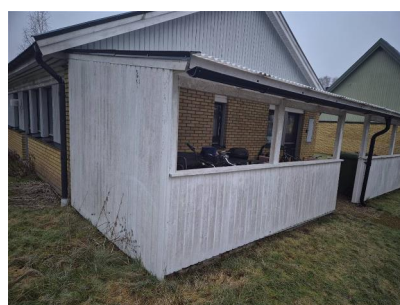
Trädetaljer är i behov av målning/underhåll.

Träkonstruktioner där målningsbehov finns riskerar att få fukt- och rötskador på grund av sämre vattenavvisande förmåga. För att öka livslängden på rekommenderas målning och underhåll.

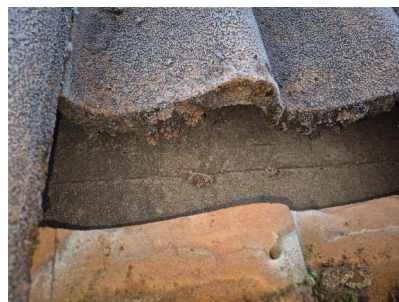
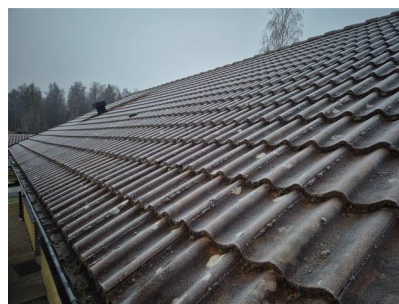
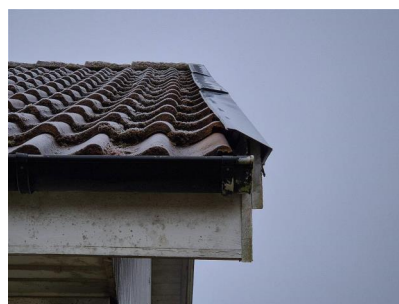
Yttertaket är äldre.
Flertalet skadade pannor noterades.
Vindskiveplåt täcker bristfälligt över första pannraden.

Takpannor, plåtdetaljer och underlagspapp har enligt vår bedömning en begränsad livslängd. Eftersom husets taktäckning är äldre har det ett minskat motstånd mot vatteninträning. Detta i sin tur kan leda till fuktskador på träläkt och vidare ner i underliggande konstruktioner.

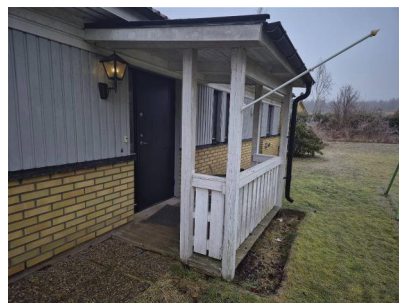
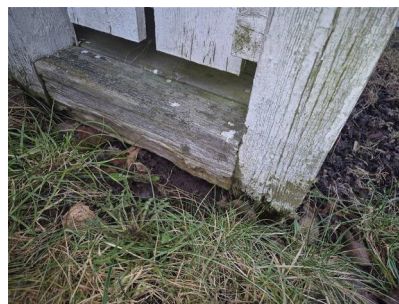
Trädetaljer är i behov av målning/underhåll.

Träkonstruktioner där målningsbehov finns riskerar att få fukt- och rötskador på grund av sämre vattenavvisande förmåga. För att öka livslängden på rekommenderas målning och underhåll.

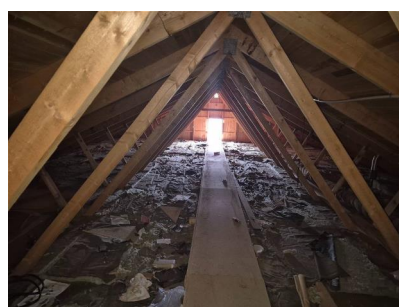
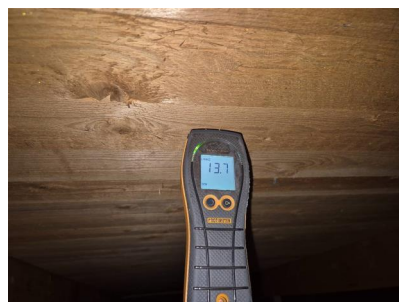
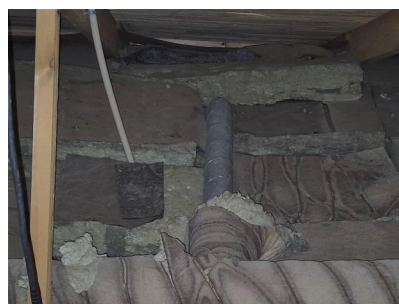
Vid kontroll av vinden uppmättes fuktvärden under kritisk fuktnivå för mikrobiell tillväxt och en normal lukt upplevdes. Fuktkvoten i underlagstak/takbjälkar uppmättes till 14%. Risk för mikrobiell påväxt börjar vid 17%.

Oisolerat ventilationsrör noterades på vinden. Ventilationsrör skall vara isolerade på vinden.

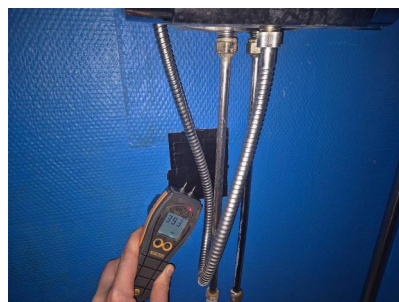
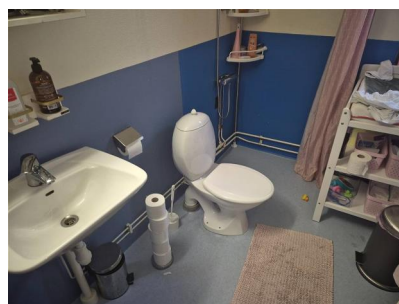
🔍 Fuktindikering i utrymmet gav förhöjda fuktindikationer.
Badrummet är äldre.

Vi rekommenderar en fördjupad undersökning för att bedöma orsak och omfattning.

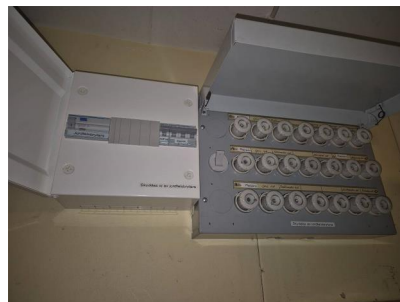
El-centralen har jordfelsbrytare.

Jordfelsbrytare finns installerad vid elcentralen.

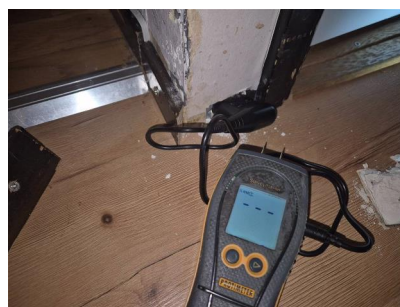
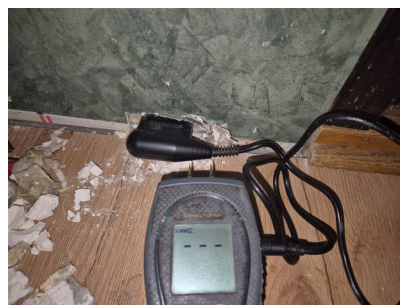
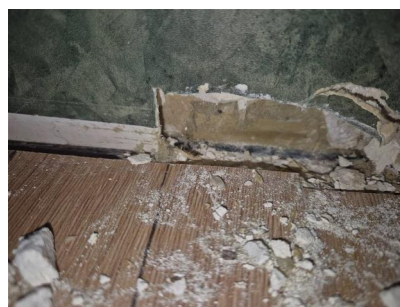
Vid kontroll av väggssyllar uppmättes fuktvärden under kritisk nivå för mikrobiell tillväxt och normal lukt upplevdes.

Fuktkvoten uppmättes till under 8%. Gränsvärdet går vid 17%.

Ytterväggssyllen är tryckimpregnerad och ligger på en tjärpapp.

Fuktmätning utfördes i ytterväggssyll i kök samt i innerväggssyll i hall. Båda provhålen gjordes bakom golvlister.

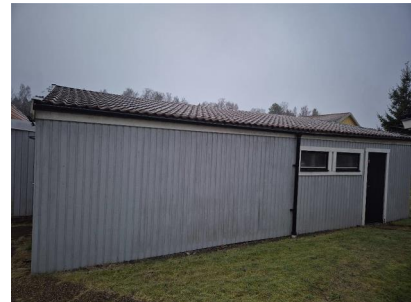
Flertalet noteringar finns på garaget .

- Äldre yttertak.
- Skräpfyllda hängrännor.
- Målningsbehov på fasad, mindre rötskador förekommer.
- Marken lutar mot garaget.
- Låg sockelhöjd.
- Växter i anslutning till byggnad.

Ovanstående noteringar innebär en ökad risk för fuktrelaterade skador.

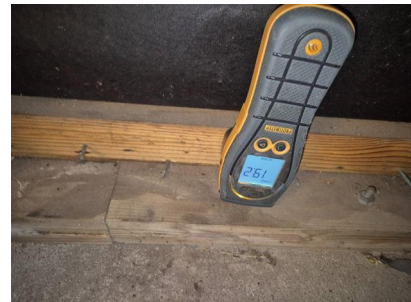
Fuktkontroll av väggssyllar.

Vid kontroll av väggssyllar uppmättes fuktvärden över kritisk fuktnivå för mikrobiell tillväxt. Fuktkvoten uppmättes till 19%. Gränsvärdet går vid 17%.

Detta är ett något förhöjt värde men väntat på grund av att syllen ligger i direkt kontakt med betongen och att garaget inte är uppvärmt. Syllen är tryckimpregnerad. Impregnerat material kan orsaka kemisk lukt i utrymmet.
