Fastighetsbeteckning
Toftenäs 1:188
Adress
Mellanbergsvägen 1
47130 Skärhamn

Uppdragsnummer P4168
Besiktningdatum 2025-02-20
Besiktningföretag OBM Besiktning Bohuslän AB
Besiktningförrättare Lars Olsson
Närvarande Säljare, Mäklare
Giltig till och med 2026-02-20

Byggnadsbeskrivning 1½ plans parhus med suterrängkällare.	Byggnadsår 2009
Till eller ombyggnad	Övrigt Huset möblerat.

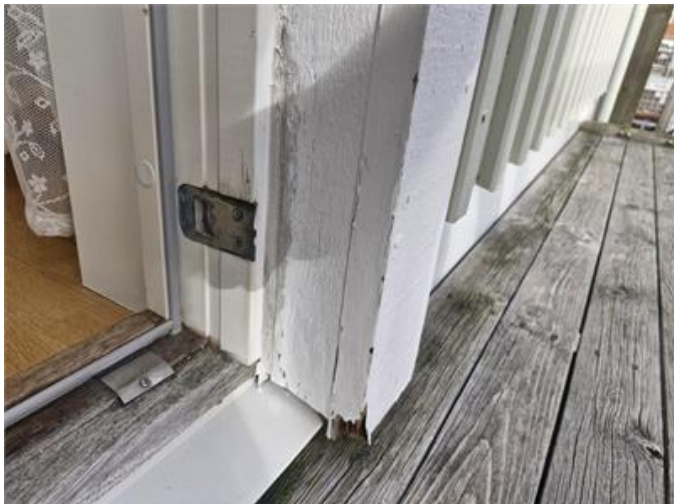
Fasad, rötskador i ändträ på foder/smyg söder.

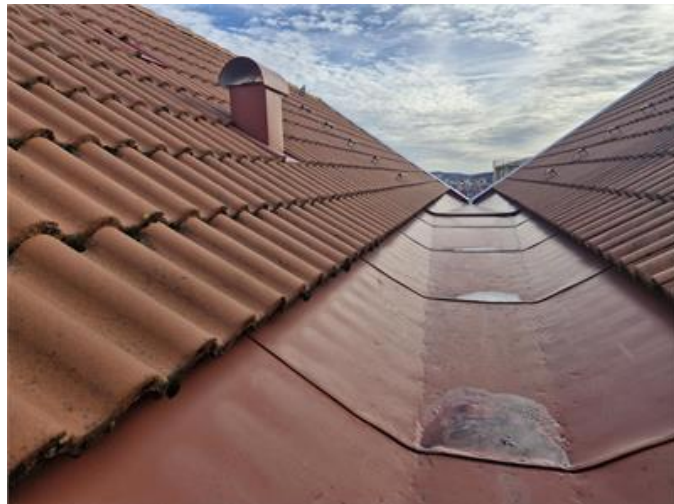
Tak, låglutande rännal mellan huskropparna.
