Furuvik 26:5

Rönnåsvägen 12

Uppdragsnummer	x8599
Besiktningsdatum	2025-03-12
Besiktningföretag	OBM Fuktteknik Gävleborg AB
Besiktningförrättare	Daniel Lindquist
Närvarande	Fastighetsägaren
Giltig till och med	2026-03-12

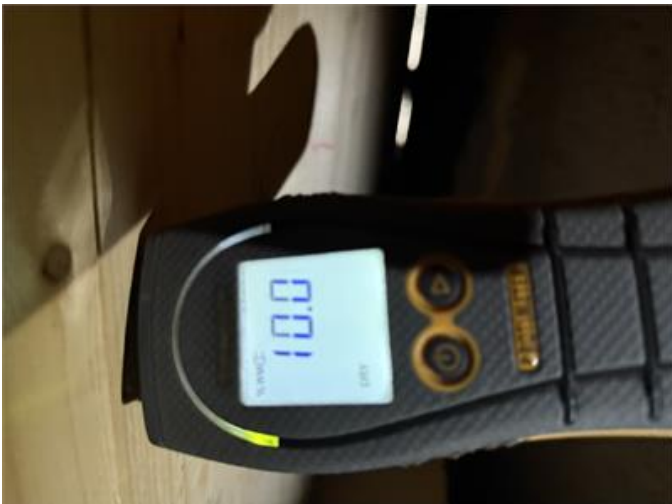
Fuktkvoten uppmättes på vind i trä i yttertaketets insida till 10% fuktkvot. Dessa värden kommer sannolikt att ändras med årstiden. Det kritiska gränsvärdet för mikrobiell tillväxt brukar anges till ca 17% fuktkvot (FK). Notera att stickprovsmässig undersökning är utförd.

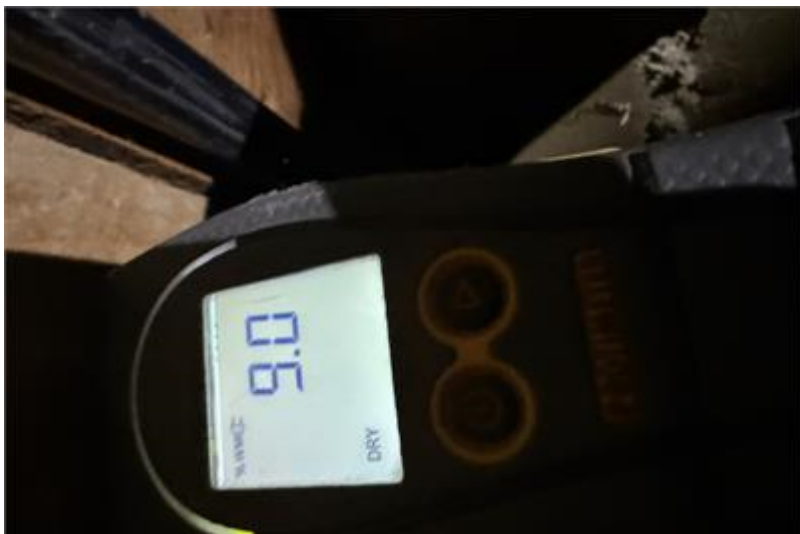
I blindbotten i trä mättes fuktkvoten (FK) till 9% FK Dessa värden kommer sannolikt att ändras med årstiden. Det kritiska gränsvärdet för mikrobiell tillväxt brukar anges till ca 17% fuktkvot (FK). Notera att stickprovsmässig undersökning är utförd. Se även kommentar/riskanalis.
