# Besiktningsprotokoll

Anticimex Överlåtelsebesiktning av småhus - nivå 2

| Fastighetsbeteckning:<br>Aklejan 8 | |

| Besiktningsdatum:<br>2025-02-20 | Protokollnummer:<br>68855627 |

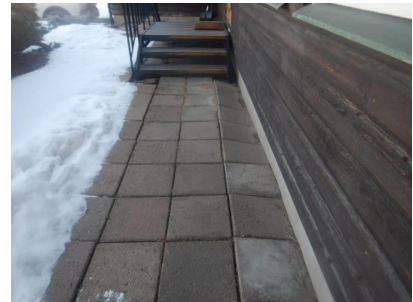
Marken lutar mot huset.

Detta innebär en ökad fuktbelastning mot grunden vilket i sin tur kan orsaka fuktskador i huset.

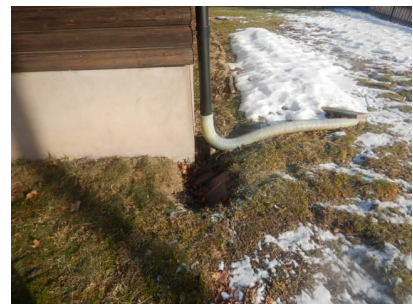
Grop noterades i mark vid stuprör.

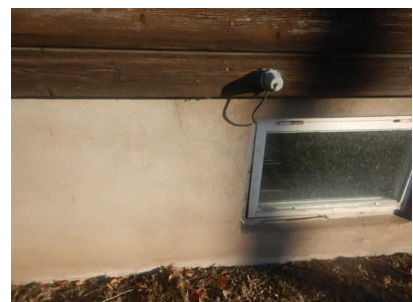
Sprickor finns i sockel.

Dessa bedöms inte ha lett till bakomliggande skador.

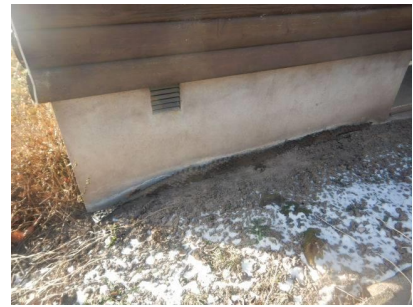
Utvändigt fuktskydd ligger oskyddat ovan mark och kantlist saknas.

Risk finns att det utvändiga fuktskyddet skadas och funktionen försämras.

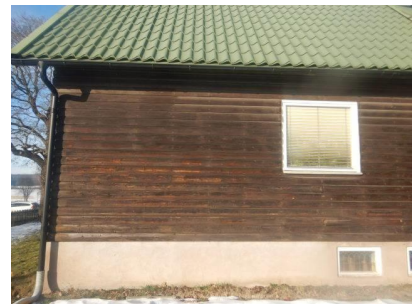
Fasadbeklädnaden har färgsläpp och torrsprickor.

Fasadbeklädnad och träkonstruktioner där målningsbehov finns riskerar att få fukt- och rötskador på grund av sämre vattenavvisande förmåga.

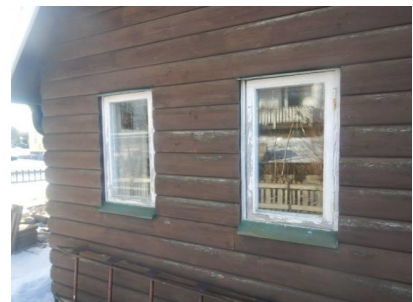
Fönster är i behov av målning/underhåll.

Fönsterbågar och fönsterkarmar där målningsbehov finns riskerar att få fukt- och rötskador på grund av sämre vattenavvisande förmåga.

För att öka livslängden på fönster rekommenderas målning och underhåll.

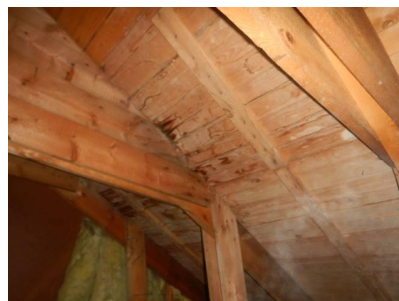
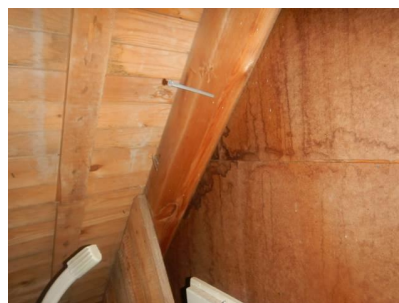
Fuktfäckar noterades i underlagstak och på gavelvägg. Torrt vid besiktning.

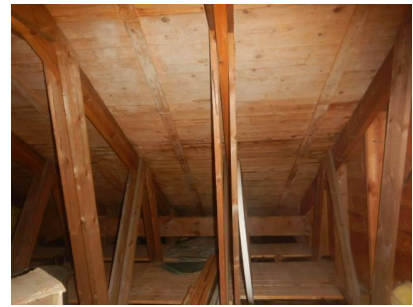
Vid kontroll av vinden uppmättes fuktvärden under kritisk fuktnivå för mikrobiell tillväxt och en normal lukt upplevdes. Fuktkvoten i underlagstak/takbjälkar uppmättes till 13 %.

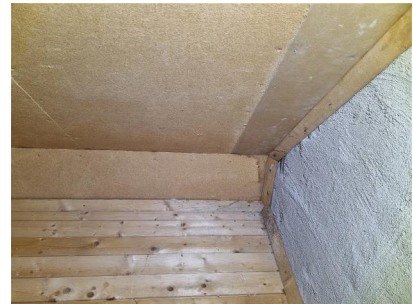
Mindre fuktrosor noterades i hörn på vägg. Torrt vid besiktning.

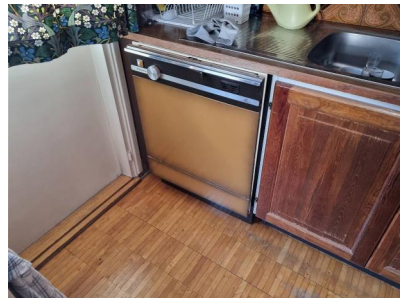
Fuktskydd saknas under diskmaskin.

Utan fuktskydd är det svårt att upptäcka läckage. Vatten kan då tränga in i omkringliggande konstruktioner och orsaka fuktskador.

För att upptäcka eventuella läckage, installera ett fuktskydd.

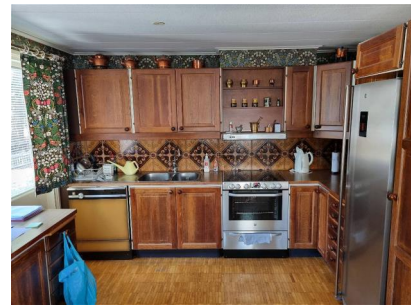
Fuktskydd saknas i diskbänksskåp och avloppsslangen från diskmaskin är inte förankrad i väggen.

Utan fuktskydd är det svårt att upptäcka läckage från rörledningar. Vatten kan då tränga in i omkringliggande konstruktioner och orsaka fuktskador.

För att upptäcka eventuella läckage, installera ett fuktskydd.

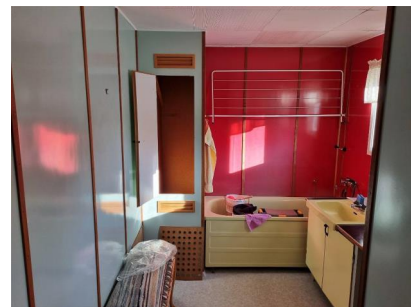
Våtrummet har äldre yt-/tätskikt.

Utrymmet är äldre och har passerat tiden för sin tekniska livslängd. Felaktig golvlutning noterades på delar av golvet.

Renovering av utrymmet rekommenderas. Kontakta en behörig våtrumsentreprenör för en renovering. I samband med renoveringen bör omkringliggande konstruktioner kontrolleras för att upptäcka eventuella följdskador.

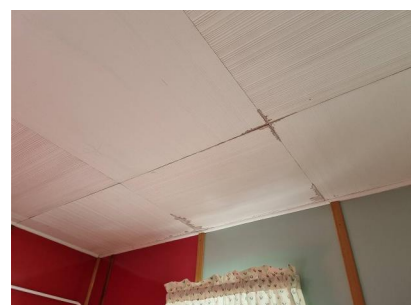
Fuktfläckar finns i tak. Torrt vid besiktning.

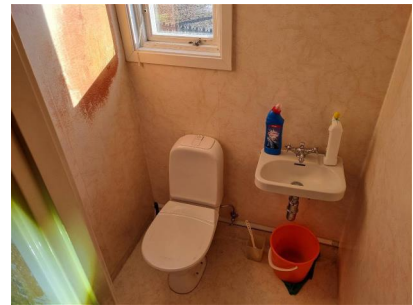
Ärgningar finns på avloppsrör under handfat samt missfärgade väggtapeter noterades.

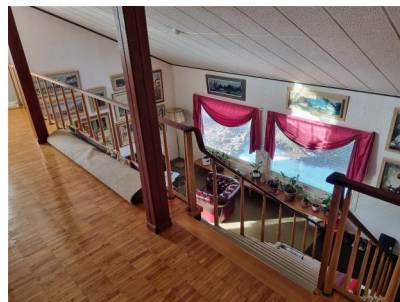
Räckeshöjden är låg och har stora glipor. Risk för fallskador då räckeshöjden skall vara minst 1100 mm.

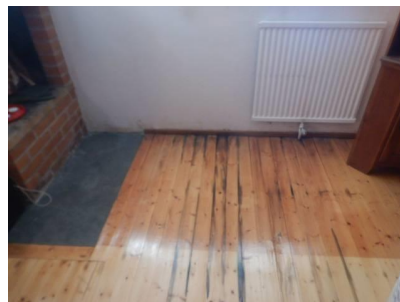
Betongplatta på mark med uppreglat golv.

Fuktskador och fuktfläckar finns i golvet.

Vid kontroll av golvkonstruktionen uppmättes fuktvärden över kritisk fuktnivå för mikrobiell tillväxt och en mikrobiell lukt upplevdes. Fuktkvoten uppmättes i övre del av trägolv till 21 %. Se punkt Allmänt/Källare.

Risk för mikrobiell tillväxt föreligger om den relativa fuktigheten (RF) i den omgivande luften är över 75 % vilket i furuvirke motsvarar en fuktkvot (FK) på 17 %.

En fördjupad undersökning rekommenderas för att konstatera orsak till och omfattning av uppmätta fuktvärden i konstruktionen samt den mikrobiella lukt som upplevdes. Det är viktigt att tänka på att denna rekommendation om fördjupad undersökningen gäller hela källaren.

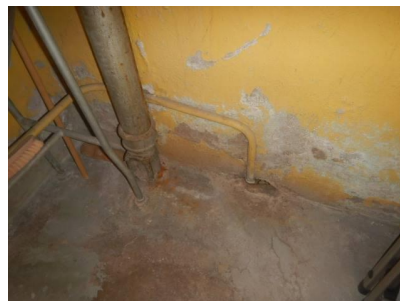
Golvbrunnen ligger i väggliv mellan tvättstugan och pannrummet. Golvbrunnen är äldre och rostangripen. Byt och flytta golvbrunnen vid renovering.

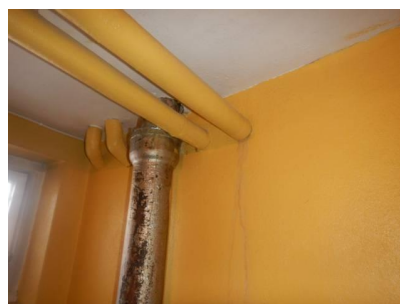
Rinningar noterades på vägg vid värmerör.

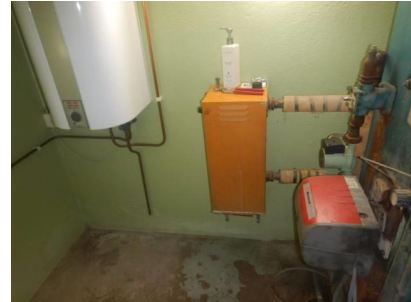
Skvallerrör från varmvattenberedare leds ej direkt till någon golvbrunn.

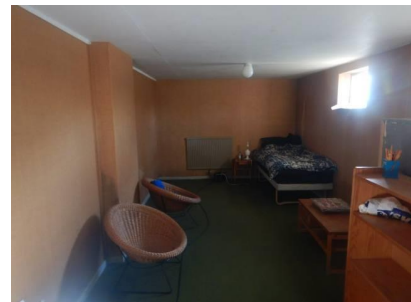
Källarväggar har täta ytskikt direkt på grundmur.

På insidan av källarväggarna finns täta ytskikt. På grund av naturlig fuktpåverkan från mark riskerar ytskiktet att släppa från underlaget. Ytskiktet riskerar dessutom att få mikrobiella skador (angrepp av mikroorganismer) som kan leda till att mikrobiell lukt sprids till boendemiljön.

Limmad matta finns på betongplattan.

På grund av naturlig fuktpåverkan från mark riskerar plastmattan att släppa från underlaget. Mattan och limmet kan också avge en kemisk lukt som sprids till boendemiljön.

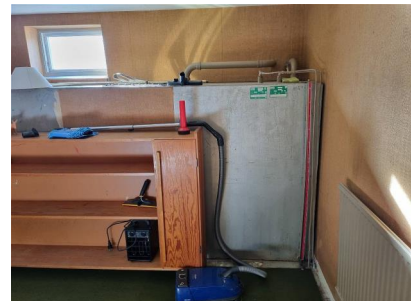
Oljetanken är kvar i utrymmet och lukt av diesel upplevdes.

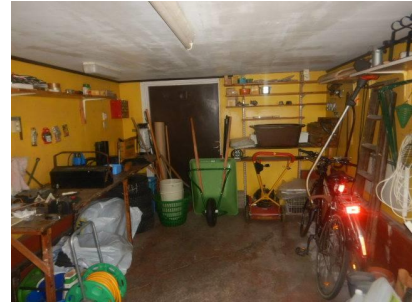
Garaget används som förråd då garagedörrar är igensatta.
