Björnsjö 8:4

Domarringen 8

Uppdragsnummer	x8601
Besiktningdatum	2025-03-12
Besiktningföretag	OBM Fuktteknik Gävleborg AB
Besiktningförrättare	Daniel Lindquist
Närvarande	Mäklare
Giltig till och med	2026-03-12

Byggnadsbeskrivning	Byggnadsår
Enplanshus med betongplatta på mark	1979
Till eller ombyggnad	Övrigt
Huset har byggts ut av tidigare ägare.	Huset var möblerat vid besiktningen

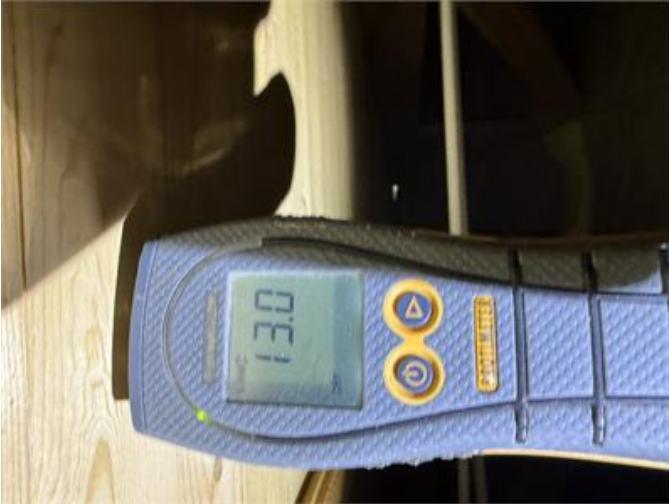
Fuktkvoten uppmättes på vind i trä i yttertaketets insida till 13% fuktkvot. Dessa värden kommer sannolikt att ändras med årstiden. Det kritiska gränsvärdet för mikrobiell tillväxt brukar anges till ca 17% fuktkvot (FK). Notera att stickprovsmässig undersökning är utförd.
