# Besiktningsprotokoll

Anticimex Försäkringsbesiktning i samarbete med Fastighetsbyrån

| Fastighetsadress:<br>Nygärdesvägen 23 | |

| Besiktningsdatum:<br>2025-02-27 | Protokollnummer:<br>68876949 |

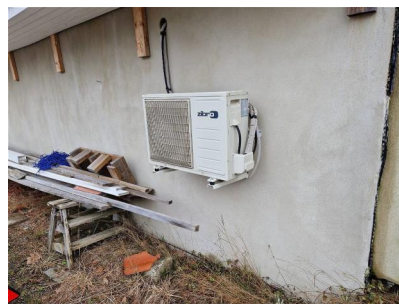
Kondensvatten från luftvärmepumpens utedel leds inte bort från husgrunden.

Detta medför ökad risk för att vatten tränger in i anslutande konstruktioner, vilket i sin tur kan leda till fuktrelaterade skador. Observera att besiktning av byggnadens värmesystem eller värmepumpen inte har ingått i uppdraget.

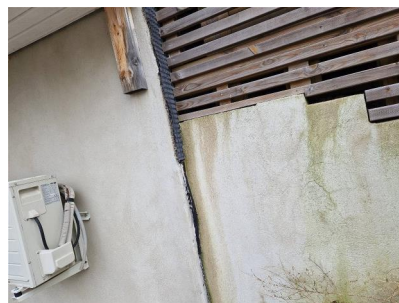
Utvändigt fuktskydd ligger oskyddat ovan mark vid baksida garage

Risk finns att det utvändiga fuktskyddet skadas och funktionen försämras.

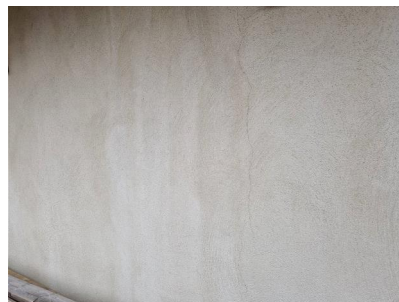
Sprickor finns i sockel.

Detta kan leda till fukt- och frysskador i konstruktionen.

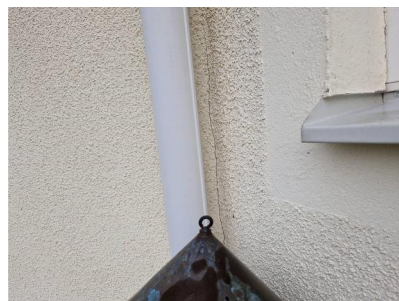
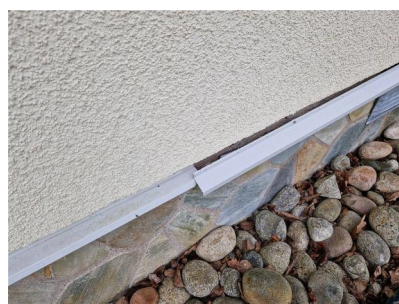
Enstegstätad putsad fasad mot träregelstomme.

Sprickor finns i fasaden.

Vinkelplåt sitter löst och glipar.

Yttermäggskonstruktionen med en odränerad putsad fasad på en isolering som har en bakomliggande skiva av organiskt material är ur fuktsynpunkt en riskabel konstruktion. Om fukt kommer in i väggkonstruktionen har den svårt att torka ut, vilket kan orsaka fuktskador i bakomliggande konstruktion. Risk för inträngning av fukt är störst vid otätheter runt fönster/dörrar, balkonganslutningar samt vid sprickor i putsen. Risken för skador ökar på fasader mot väderutsatta lägen.

För att ta reda på om denna fasad har fuktskador rekommenderas att en fördjupad undersökning utförs.

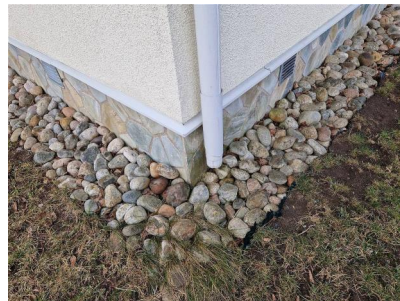
Stuprör avslutas nära husliv.

Stuprör som avslutas intill husliv (ovan mark) kan medföra en ökad fuktbelastning på grundmur/sockel med fuktrelaterade skador som följd.

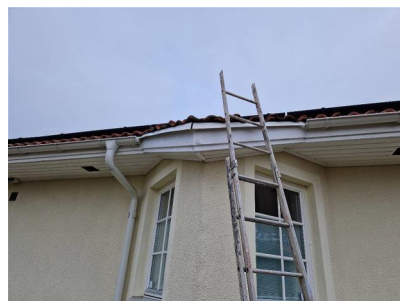
Hängränna saknas.

När hängrännor saknas utsätts fasad och grund för ökad fuktbelastning, vilket i sin tur kan leda till fuktskador i bakomliggande konstruktioner.

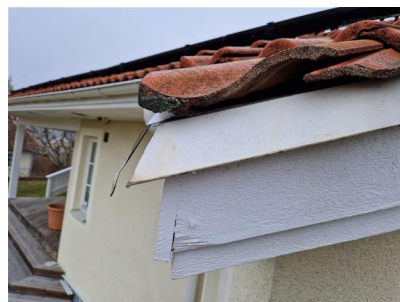
Mosspåväxt finns på takpannor.

Mossa som växer på taket kan leda till att taktäckningen har ett minskat motstånd mot vatteninträngning. Detta i sin tur kan leda till fuktskador på träläkt och takkonstruktionen vilket kan resultera i mikrobiella skador (angrepp av mikroorganismer).

Takfotsplåt glipar vid hörn.  
Nockband glipar ställvis.

Detta kan leda till fuktskador i bakomliggande konstruktioner.

För att öka livslängden på taket rekommenderas att mossan tas bort från takpannorna.

Kontakta en plåtslagare för kontroll och åtgärd.

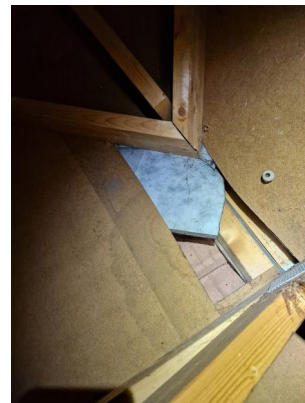
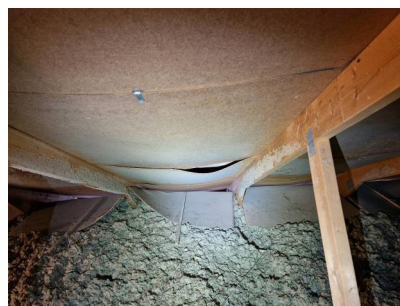
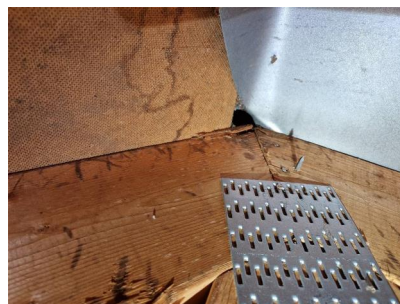
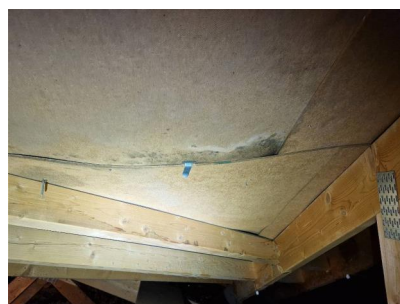
Underlagstaket består av träfiberskivor.  
 Normalt förekommande fuktfäckar/missfärgningar finns. (Håll under uppsikt)  
 Det förekommer träfiberskivor som täcker bristfälligt och har börjat släppa.

Eftersom underlagstaket består av träfiberskivor utan yttre täckning av papp under takbeklädnaden, finns risk vid ogynnsam väderlek att regnvatten/snö tränger in i skivskarvar med läckage på vindsutrymmet som följd. Med tiden kan även träfiberskivorna drabbas av fuktskador.

Vid kontroll av vinden uppmättes fuktvärden under kritisk fuktnivå för mikrobiell tillväxt och en normal lukt upplevdes.

Fuktkvoten i underlagstak/takbjälkar uppmättes till 11 %.

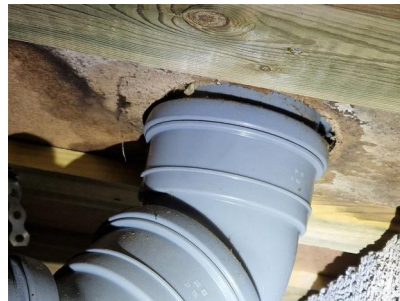
Vid kontroll av konstruktionen i krypgrund uppmättes fuktvärden under kritisk fuktnivå för mikrobiell tillväxt och normal lukt upplevdes.

Fuktkvoten uppmättes till 15 %.

Fuktfleck finns i bjälklag runt avloppsrör, torrt vid besiktningstillfället. Se även under lämnade upplysningar gällande tidigare läckage.

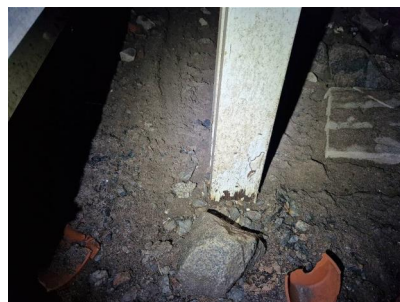
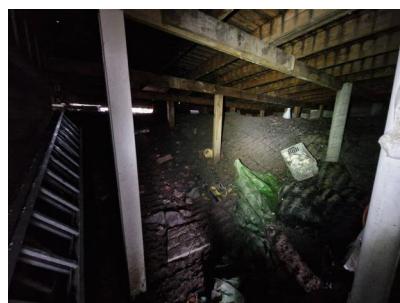
Det förekommer plintar som står med direktkontakt av mark, rötskador finns.

Det rekommenderas att hantverkare kontaktas för vidare kontroll.

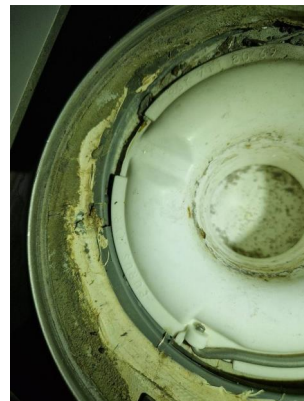
Otätheter finns mellan manschett och klämring i golvbrunn. Eftertätning utförd med silikon.

Avsaknad av klämring i golvbrunn medför att vatten kan tränga ner i omkringliggande konstruktioner med fuktskador som följd. Detta kan i sin tur leda till mikrobiella skador (angrepp av mikroorganismer).

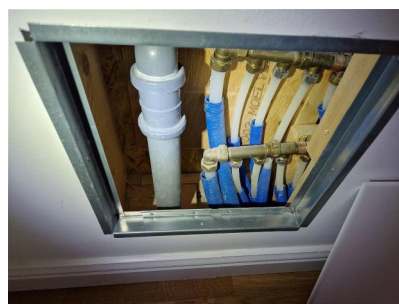
Rörslits saknar vattentät botten.

En rörslits ska ha en vattentät botten och vara försedd med skvallerrör. När det saknas ökar risken för att ett läckage inte upptäcks i tid. Det kan leda till fuktskador i omkringliggande konstruktioner.

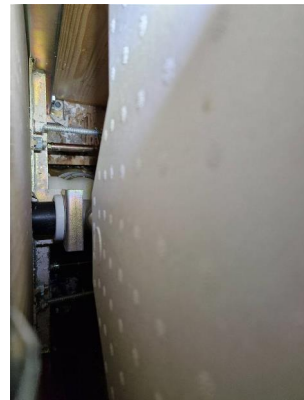
Fuktfäckar finns runt avloppsrör till wc.  
Ej åtkomligt för fuktmätning vid fuktfäckar.

Vi rekommenderar en fördjupad undersökning för att bedöma orsak och omfattning.

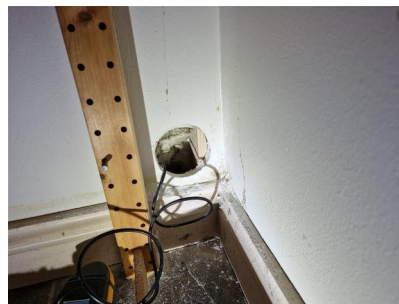
Vid kontroll av väggkonstruktion uppmättes fuktvärden under kritisk nivå för mikrobiell tillväxt och normal lukt upplevdes.

Källargrundmurar med påreglade isolerade ytterväggar.

Fuktkvoten uppmättes till 12 %, den relativa fuktigheten uppmättes till 58 % och en normal lukt kunde kännas i golv/vägg vinkel.

Befintlig påreglad vägg och eventuella väggsyllar riskerar att drabbas av fuktskador på grund av naturlig fuktpåverkan. Detta i sin tur kan leda till mikrobiella skador (angrepp av mikroorganismer) som kan resultera i att mikrobiell lukt sprids till boendemiljön. Om reglar/syllar är tryckimpregnerade kan även en kemisk lukt förekomma.
