# Besiktningsprotokoll

Anticimex Försäkringsbesiktning i samarbete med Fastighetsbyrån

| Fastighetsadress:<br>Smedstorpsvägen 2 | |

| Besiktningsdatum:<br>2025-03-12 | Protokollnummer:<br>68904914 |

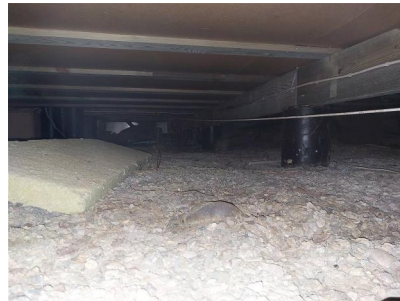
Vid kontroll av konstruktion i krypgrund noterades fuktvärden över kritisk fuktnivå och det förekommer mikrobiell påväxt.

De höga fuktvärdena och den mikrobiella påväxten innebär att grundens klimat under delar av året är för fuktigt. Detta kan i förlängningen leda till rötskador i konstruktionen.

Risk för mikrobiell tillväxt föreligger om den relativa fuktigheten (RF) i den omgivande luften är över 75 % vilket i furuvirke motsvarar en fuktkvot (FK) på 17 %. Fuktkvoten uppmättes till 18%.

För att undvika detta så måste grundens klimat bli torrare. Läs Anticimex faktablad om uteluftsventilerade krypgrunder för tips och råd.

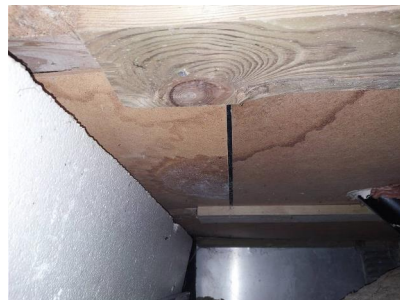
Fuktfäckor och förhöjda fuktvärden över 25% förekommer i blindbotten under duschrum och varmvattenberedare.

Vi rekommenderar en fördjupad undersökning för att bedöma orsak och omfattning.

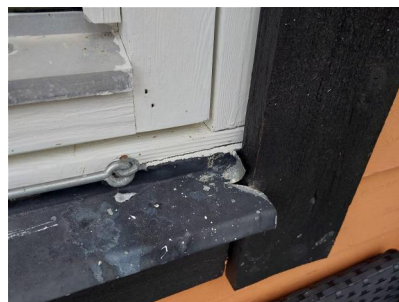
Fönsterbleck är otäta vid infästningar samt bristfälligt monterade.

Eftersom fönsterblecken är otäta finns risk att vatten rinner in i väggen vilket i sin tur kan leda till fuktskador i väggkonstruktionen.

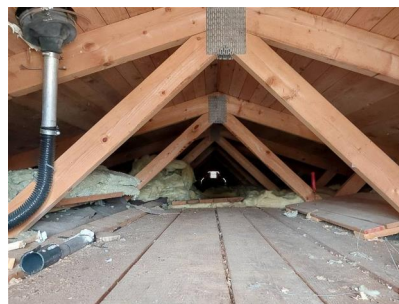
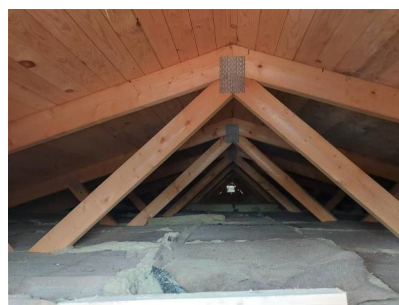
Vid kontroll av vinden har fuktvärden under kritisk fuktnivå för mikrobiell tillväxt uppmätts, dock finns mikrobiell påväxt på underlagstak.

Den upptäckta mikrobiella påväxten på underlagstaket är ett tecken på att vinden har tillförts eller tillförs fukt inifrån bostaden. Observera att besiktning av bostadens ventilationssystem inte har ingått i uppdraget.

Risk för mikrobiell tillväxt föreligger om den relativa fuktigheten (RF) i den omgivande luften är över 75 % vilket i furuvirke motsvarar en fuktkvot (FK) på 17 %. Fuktkvoten uppmättes till 12%.

Ventilationsrör är ej isolerade.

För att komma tillrätta med detta kan fukttillförseln inifrån bostaden behöva minskas. Det kan göras genom att ventilationen i bostaden förbättras samt att eventuella otätheter i vindsbjälklaget (tak-/väggvinklar, taklucka med mera) tätas. Läs Anticimex faktablad om ouppvärmade vindsutrymmen för tips och råd.

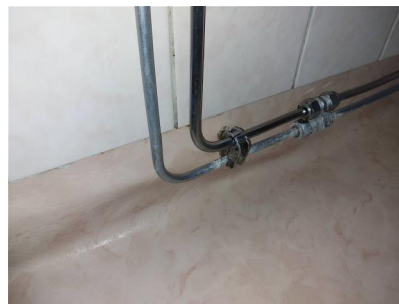
Våtrummet har äldre yt-/tätskikt med bland annat rörgenomföringar i golv, lös klämring i golvbrunnen. Otäta skruvhål finns i duschen med löst sittande rörledningar, matsläpp förekommer golv/väggvinkel.

Utrymmet är äldre och har passerat tiden för sin tekniska livslängd.

Renovering av utrymmet rekommenderas. Kontakta en behörig våtrumsentreprenör för en renovering. I samband med renoveringen bör omkringliggande konstruktioner kontrolleras för att upptäcka eventuella följdskador.
