Besiktningssprotokoll

Fastighetsbeteckning: Ullervad 31:22	
Fastighetsadress: Brohemsvägen 11	
Postnummer: 54273	Ort: Mariestad

Besiktningdatum: 2025-03-10	Protokollnummer: 68891176
Temperatur: 2 °C	Väderlek: Klart
Tekniker: John Nicklasson	
E-post: John.Nicklasson@anticimex.se	
Kontor: Lidköping	
Närvarande: En av två säljare samt Anticimex besiktningstekniker John Nicklasson utförare av ÖB och insamling av energiuppgifter.

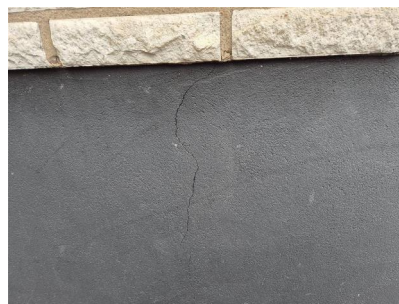
Sprickor finns i sockel på hus.

Detta kan leda till fukt- och frysskador i konstruktionen.

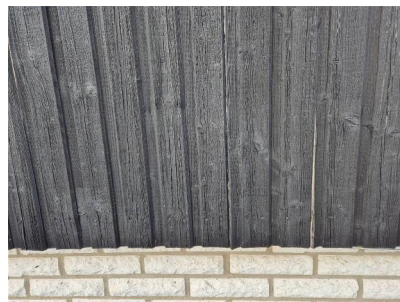
Fasadbeklädnaden har färgsläpp och torrspäckor.

Detta gäller gavelspetsar.

Fasadbeklädnad och träkonstruktioner där målningsbehov finns riskerar att få fukt- och rötskador på grund av sämre vattenavvisande förmåga.

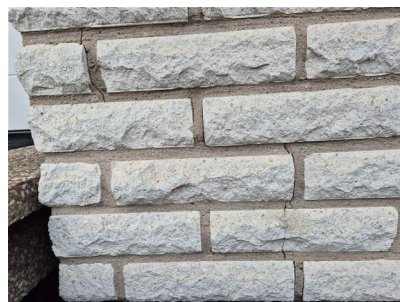
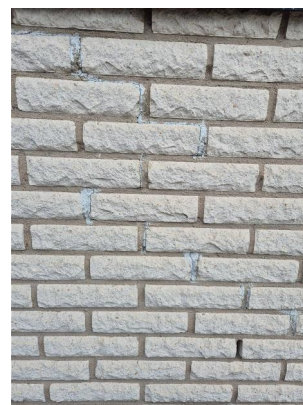
Sprickor finns i tegelfasaden.

Dessa bedöms inte ha lett till bakomliggande skador.

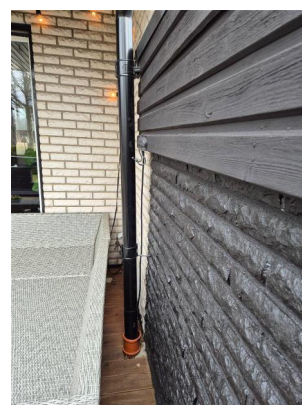
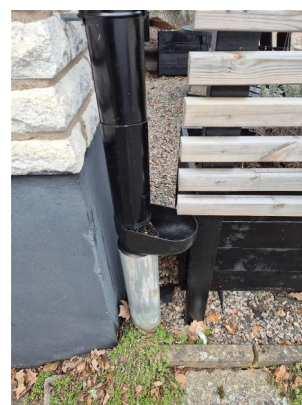
Lövsilar finns inte på baksida hus.

På framsidan sitter utvändiga lövsilar av skopmodell.

När det saknas lövsilar så finns det risk att det blir stopp i dagvattenledningen.

För att hindra stopp i dagvattenledning rekommenderas komplettering av självrensande lövsilar.

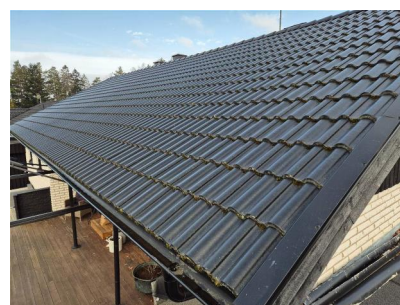
Nocktätningsband saknas.

Mindre brist som jag ändå rekommenderar åtgärdas.

Begynnande mosspåväxt noteras.

Montage av nocktätningsband rekommenderas.

Jag rekommenderar kemisk långtidsverkande takbehandling.

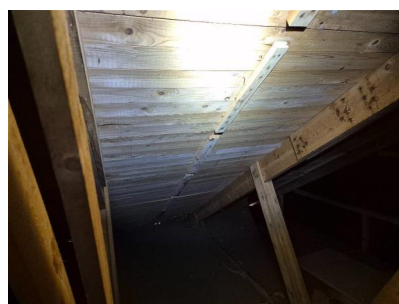
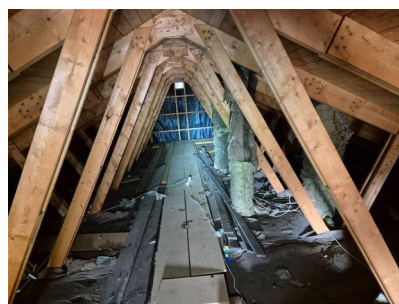
Vid kontroll av vinden har fuktvärden under kritisk fuktnivå för mikrobiell tillväxt uppmätts, dock finns mikrobiell påväxt på underlagstak.

Fuktkvoten i underlagstak/takbjälkar uppmättes till 14%. Risk för mikrobiell påväxt börjar vid 17%.

Den upptäckta mikrobiella påväxten på underlagstaket är ett tecken på att vinden har tillförts eller tillförs fukt inifrån bostaden. Observera att besiktning av bostadens ventilationssystem inte har ingått i uppdraget.

För att komma tillrätta med detta kan fuktillförseln inifrån bostaden behöva minskas. Det kan göras genom att ventilationen i bostaden förbättras samt att eventuella otätheter i vindsbjälklaget (tak-/väggvinklar, taklucka med mera) tätas. Läs Anticimex faktablad om uppvärmda vindsutrymmen för tips och råd.

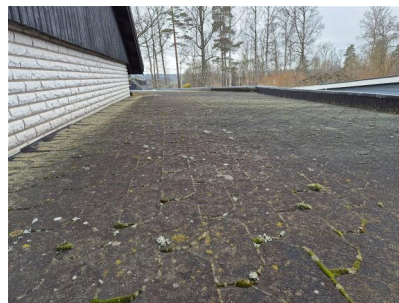
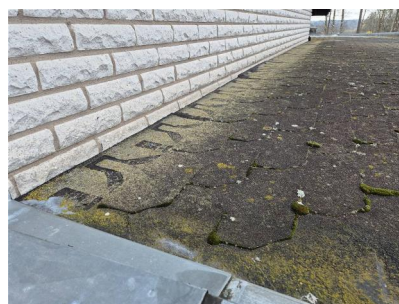
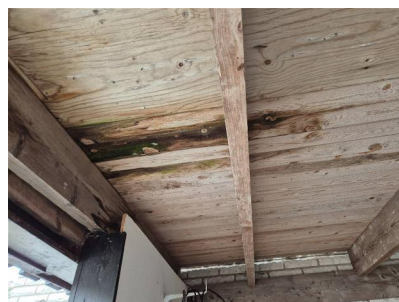
Låglutande tak har fel taktäckning.

Taket saknar dessutom korrekt anslutning mot bostadshusets vägg. Inga infällda ståndplåtar.

Taktäckningen är inte anpassad till taklutningen.

Inne i carporten noteras pågående inläckage genom yttertak.

Vi rekommenderar att du kontaktar en takläggare för kontroll och åtgärd.

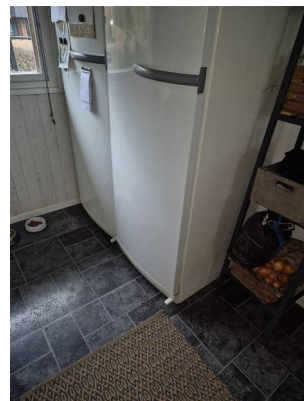
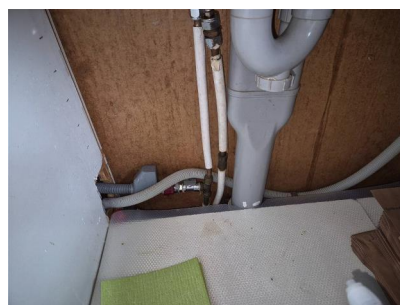
- ⚠ Fuktskydd saknas i diskbänksskåp och under kyl/frys.

Utan fuktskydd är det svårt att upptäcka läckage från rörledningar. Vatten kan då tränga in i omkringliggande konstruktioner och orsaka fuktskador.

För att upptäcka eventuella läckage, installera godkända fuktskydd.

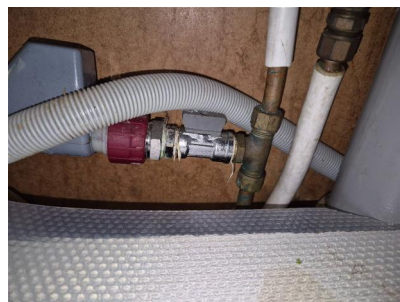
- ✎ Avstängningskran till diskmaskinen är olämpligt placerad i diskbänksskåp.

Enligt säker vatteninstallations branschregler från 2011 ska en avstängningskran vara placerad ovan diskbänk.

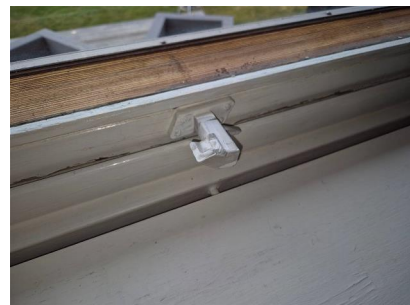
Handtaget till fönstret är trasigt.

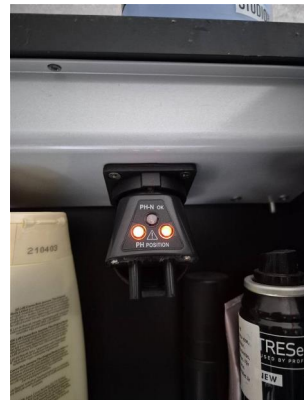
Vid stickprovskontroll av jordade eluttag noterades felkoppling.

Kontakta en elektriker för kontroll och åtgärd.

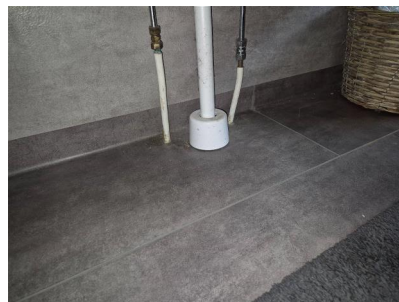
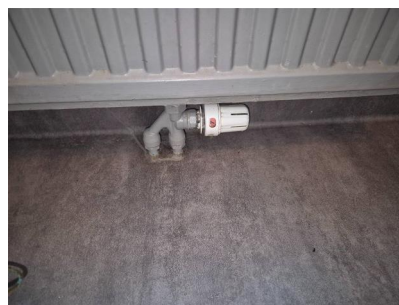
Rör genomföring finns i golvet.

Rör genomföringar i golvet medför en ökad risk för att vatten tränger ner i omkringliggande konstruktioner och orsakar fuktskador.

Dessa byttes inte vid senaste renovering.

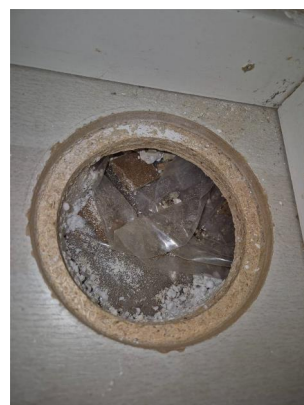
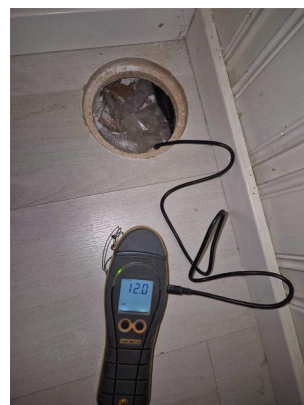
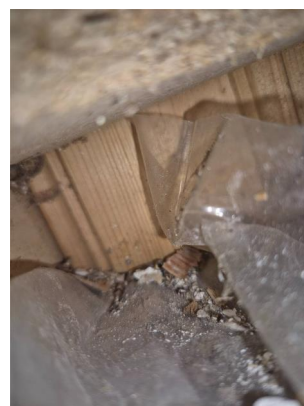
Vid kontroll av konstruktion uppmättes fuktvärden under kritisk nivå för mikrobiell tillväxt dock kunde mikrobiell lukt kännas.

Grundläggningen består av en betongplatta på mark utan underliggande isolering och med en flytande golvspånskiva på en cellplastisolering. Denna konstruktion får ofta skador på grund av naturlig fuktvandring. Fuktkvoten uppmättes till 12% i nederdel av vägghpanel som går ner mot betongplattan under ytskikt på golvet.

Källarväggar är utreglade och isolerade.

Golvkonstruktionen är laminatgolv, foam, golvspånskiva, cellplastisolering, plastfolie samt betongplatta.

Vi rekommenderar en fördjupad undersökning för att bedöma orsak och omfattning. Det är viktigt att tänka på att denna rekommendation om fördjupad undersökning gäller hela gillestugan.

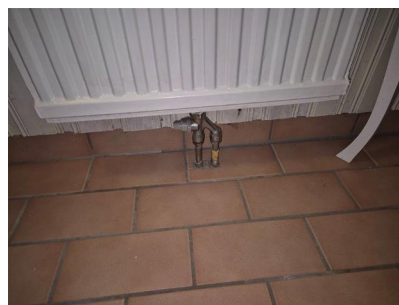
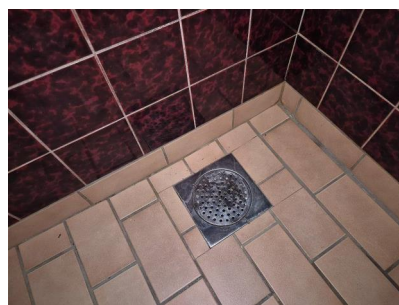
Våtutrymmet har äldre yt-/tätskikt.

Äldre golvbrunn av gjutjärn som dessutom är placerad för nära vägg.

Rör genomföringar förekommer genom golvet.

Eftersom funktionen, som innebär att ytskiktet/tätskiktet ska vara vattentätt, kan vara nedsatt finns en ökad risk att vatten tränger igenom ytskiktet/tätskiktet med vattenskador i omkringliggande konstruktioner som följd.

Vid nästkommande renovering ska golvbrunnen bytas och flyttas.

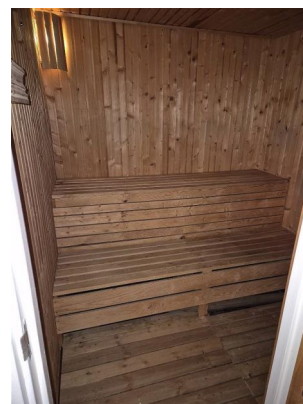
Utrymmet har påreglade källarväggar.

Påreglade källarväggar har en naturlig fuktpåverkan från mark. Detta leder till mikrobiella skador (angrepp av mikroorganismer) som i sin tur leder till att mikrobiell lukt sprids till boendemiljön.

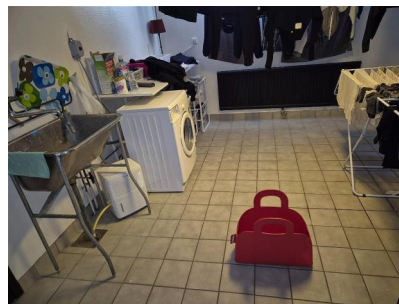
Våtutrymmet har äldre yt-/tätskikt.

Rör genomföring noteras i golvet.

Bomljud förekommer i klinkersättning.

Eftersom funktionen, som innebär att ytskiktet/tätskiktet ska vara vattentätt, kan vara nedsatt finns en ökad risk att vatten tränger igenom ytskiktet/tätskiktet med vattenskador i omkringliggande konstruktioner som följd.

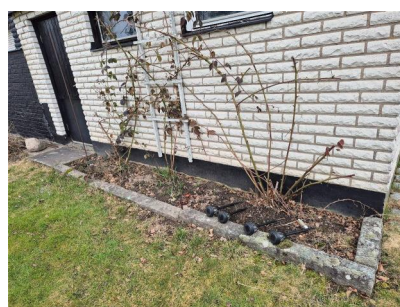
Växter finns i anslutning till grundmur.

När det finns rabatter och växter nära grundmuren finns risk att fukt stannar kvar i väggarna. Detta kan i sin tur orsaka invändiga fuktskador. Växternas rötter kan också skada grundmuren och sätta dräneringsledningen ur funktion.

Området närmast huset rekommenderas att vara fritt från växtlighet.

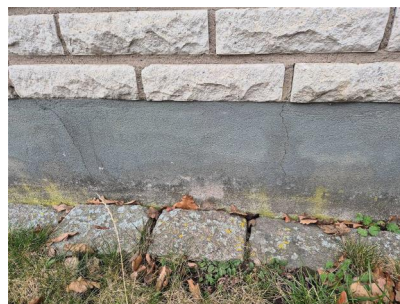
Sprickor finns i sockel.

Dessa bedöms inte ha lett till bakomliggande skador.

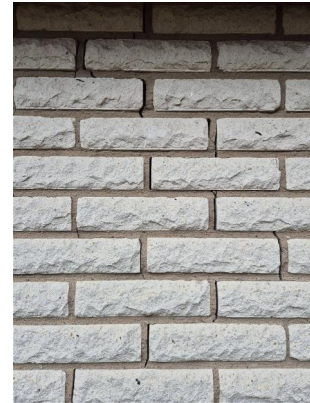
Sprickor finns i tegelfasaden.

Detta kan leda till fukt- och frysskador i konstruktionen.

Kontakta fackman för bedömning och eventuell åtgärd.

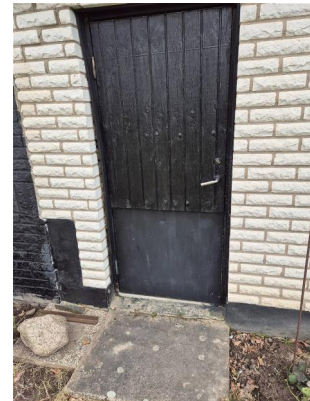
Bakdörr till garaget uppvisar åldersrelaterade brister.

Jag rekommenderar byte av ålderstigen dörr på sikt.

Kontakta fackman för byte.

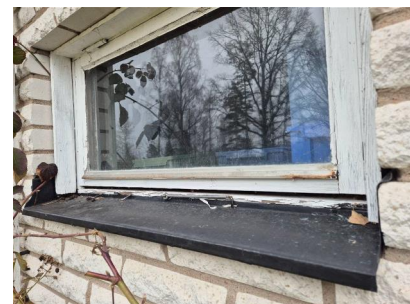
Kitt- och färgsläpp finns från fönstren.

För att motverka framtida rötskador bör målning och underhåll utföras.

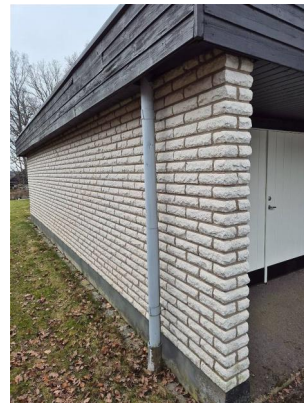
Inbyggda hängrännor och stuprör.

Lövsilar finns inte.

Eftersom vatten från taket avleds med inbyggda hängrännor/invändiga stuprör finns en ökad risk för fuktskador i omkringliggande konstruktioner. Vanliga orsaker till fuktskador är läckage i skarvar på hängrännor och stuprör eller igensatta takbrunnar.

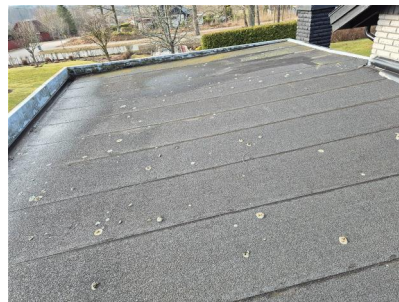
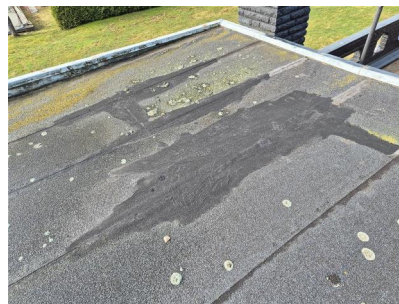
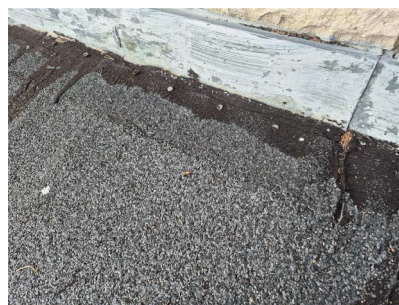
Takpappen är äldre och lagad.

Sprickor och skador noteras i takpappens ytskikt.

Taksargsplåtar rostar.

Tätskiktet på ett platt/låglutande tak har enligt vår bedömning en begränsad livslängd. Eftersom takpappen är äldre har det ett minskat motstånd mot vattengenomträngning. Detta i sin tur kan leda till att takkonstruktionen drabbas av fuktskador.

Låglutande papptak med taksarg räknas som riskkonstruktion.

Taksarg uppvisar torrsprickor och färgsläpp.

Viktigt att man kontrollerar platta tak återkommande.

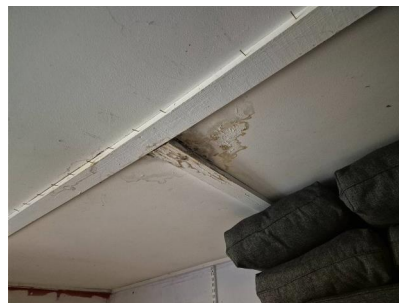
I innertak syns missfärgning från tidigare inläckage.

Inga förhöjda fuktindikationer kunde uppmätas vid besiktningstillfället.

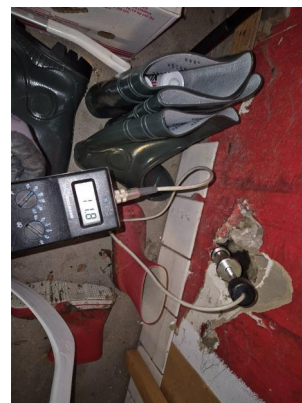
Vid kontroll av väggsvillar uppmättes fuktvärden under kritisk nivå för mikrobiell tillväxt och normal lukt upplevdes.

Fuktkvoten uppmättes till 11-12%. Risk för mikrobiell påväxt börjar vid 17%.

Trädetaljer i kontakt med betongplatta riskerar på grund av naturlig fuktpåverkan att drabbas av fuktskador.
