Besiktningssprotokoll

Anticimex Försäkringsbesiktning i samarbete med Fastighetsbyrån

Fastighetsbeteckning: Åsen 2:51	
Fastighetsadress: Skomakarvägen 4	
Postnummer: 81240	Ort: Kungsgården

Besiktningdatum: 2025-03-11	Protokollnummer: 68890579
Temperatur: -2 °C	Väderlek: Molnigt
Tekniker: Tony Harström	
E-post: tony.harstrom@anticimex.se	
Kontor: Gävle	
Närvarande: Uppdragsgivaren.

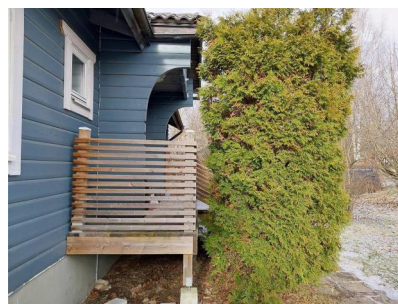
Utvändigt / Markförhållanden

Ett större buskage finns vid entrétrappan. När det finns rabatter och växter nära byggnaden finns risk att fukt stannar kvar i väggarna. Detta kan i sin tur orsaka invändiga fuktskador. Växternas rötter kan också skada grundmuren och sätta dräneringsledningen ur funktion.

Området närmast huset rekommenderas att vara fritt från växtlighet.

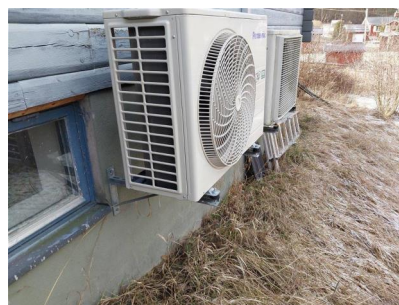
Utvändigt / Sockel

Vissa utedelar till luftvärmepumpar skapar mycket kondensvatten som hamnar mot underliggande/intilliggande fasad och sockel. Detta kan bidra till ökar fuktbelastning.

Om så är fallet även med dessa anläggningar bör man se till att leda bort vattnet. Observera att besiktning av byggnadens värmesystem eller värmepumpar inte har ingått i uppdraget.

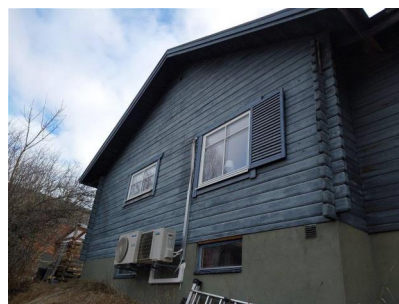
Utvändigt / Fasad

På träfasaden finns ett varierande behov av målningsunderhåll.

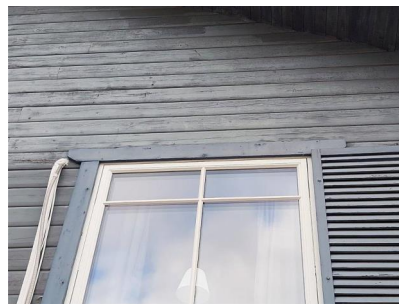
Utvändigt / Fönster

På källarfönstren finns ett målningsbehov.

Vidare kan med fördel överbleck kompletteras på fönster som inte skyddas av takutsticket.

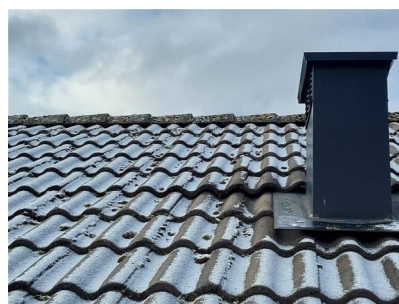
Utvändigt / Tak

Besiktning av yttertaket har genomförts från marken och från anliggande stegen av säkerhetsskäl då det var ett lager snö på takpannorna vid mitt besök.

Takpappen börjar bli uttorkad vid stickprovskontroll och viss mossväxt observerades på takpannor. Vidare noterade jag att det förekommer otätheter mellan nockpannor/takpannor.

Takpannor, plåtdetaljer och underlagspapp har enligt vår bedömning en begränsad livslängd. Eftersom husets taktäckning är äldre har det ett minskat motstånd mot vatteninträngning. Detta i sin tur kan leda till fuktskador på träläkt och vidare ner i underliggande konstruktioner.

Som på alla andra hus finns alltid mer eller mindre underhållsbehov och en byggnadsdetalj jag vill peka på, är yttertaket som förslagsvis inom en 5-10 årsperiod bör läggas in i renoveringsplanen. Vidare bör de utreglade ytterväggkonstruktionerna i souterrängkällaren på sikt rivas ut och mer om det finns att läsa i protokollet. Som köpare till denna fastighet är det viktigt att ta del av hela protokollet, samt att säkerställa att man förstått innebörden av det som står skrivet.

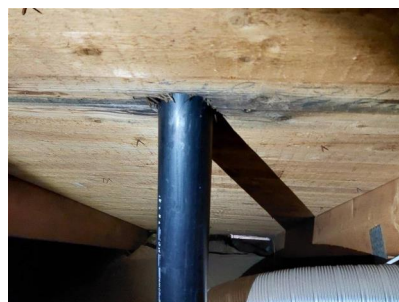
Utvändigt / Vind

I vindsutrymmet observerade jag lokala fuktfläckar vid takgenomföringen för ett avloppsventilationsrör (finns även beskrivet i tidigare besiktningsprotokoll). Fläckarna var torra vid besiktningsstillfället.

Det är inte ovanligt att fuktfläckar finns i äldre vindsutrymmen och många gånger hittar man dem vid genomföringar för avluftningar/murstockar/ventilation etc.

Svårigheten är att kunna tidsdatera fläckarna. Eftersom yttertaket är äldre och brister har observerats, ökar risken för läckageskador. Rådet, förutom att lägga in en takreovering inom en 5-10 års period, är därför att regelbundet se över vinden och yttertaket.

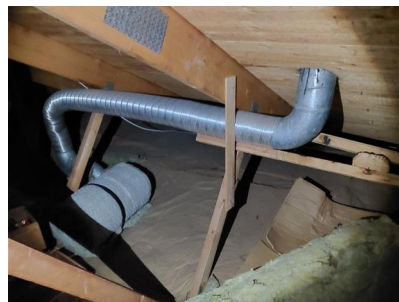
Vidare observerade jag oisolerade ventilationskanaler som bör isoleras för att förebygga kondens. Även detta finns beskrivet i tidigare besiktningsprotokoll.

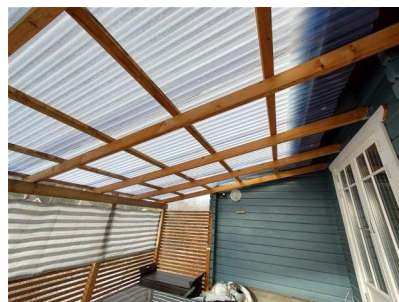
Utvändigt / Altan

Inglasade uterum / altaner är oftast inte byggda med samma byggstandard som huvudbyggnader. Exempelvis takkonstruktioner bedöms ofta bestå av underdimensionerade takbjälkar med långa spännvidder och ofta liten till ingen taklutning alls. Taken är ofta av plast som lätt spricker, och det saknas många gånger hängrännor/stuprör.

Vintertid bör man tänka på att ta bort snön för att inte bygga upp större snötyngder. Risk kan annars finnas för skador i takmaterial/takkonstruktioner.

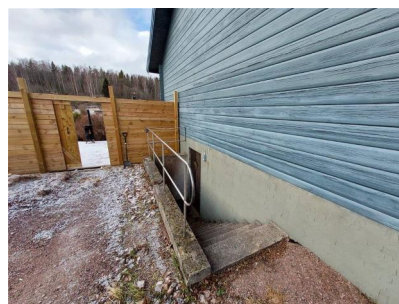
Utvändigt / Källartrapp

Sprickor observerades i stödmuren runt trappan. Vidare kan med fördel ett skärmtak monteras över trappan för att skydda mot väderleken.

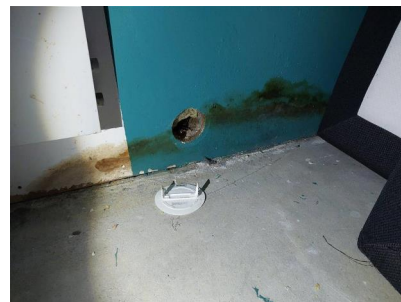
Souterrängplan / Allmänt

Eftersom källarens utvändiga fuktskydd (dagvattensystem, dräneringssystem samt källarytterväggarnas utvändiga fuktskydd) är äldre, så kan systemet ha nedsatt funktion. Detta ökar risken för invändiga fuktskador i källaren.

I källaren finns en utreglad väggkonstruktion på insida källarytterväggar i de flesta utrymmen. En påbörjad rivning av dessa konstruktioner pågår i groventrén. Det förekommer även träkonstruktioner på betongplattan i sovrum 5 samt i gästrummet.

Fuktfläckar finns på ytterväggen i förrådet vid el-centralen. Mindre fuktfläckar observerades även på ytterväggen i tvättstugan.

Vid stickprovskontroll av konstruktionen i förrådet vid el-centralen uppmättes fuktvärden över kritisk nivå för mikrobiell tillväxt och normal lukt upplevdes.

Det finns risk för mikrobiell tillväxt om den relativa fuktigheten (RF) i den omgivande luften är över 75 %. I furuvirke motsvarar det en fuktkvot (FK) på 17 %. Fuktkvoten i väggen vid el-centralen uppmättes till ca 20 %.

Rekommendationen är att en fackman/sakkunnig kontaktas för att demontera de utreglade/uppreglade konstruktionerna. Därefter rengörs och uttorkas väggar/betongplatta.

Vid eventuell återställning bör man tänka på att använda material som "andas". Exempelvis klinkergolv, textilmatta för källare, putsade väggar som målas med kalk- silicatfärger. Vill man fördjupa sig finns också alternativ med undertrycksventilerade golv/väggkonstruktioner, exempelvis "Nivell", "Platon" etc.

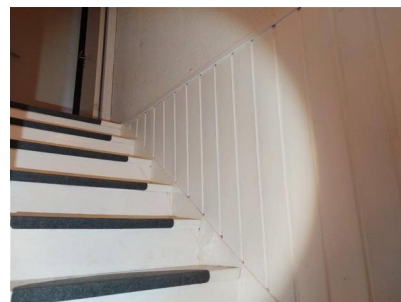
Souterrängplan / Trappa

Trappräcke saknas.

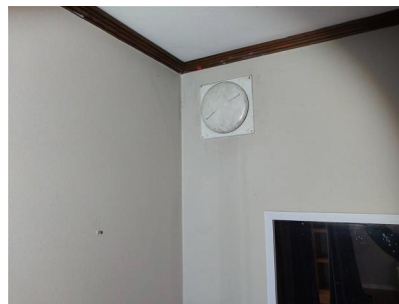
Souterrängplan / Sovrum 5

- ✎ Förutom vad som beskrivs under "Allmänt", så observerade jag rinnmärken på väggen under en väggventil. Bedöms vara en mindre brist.

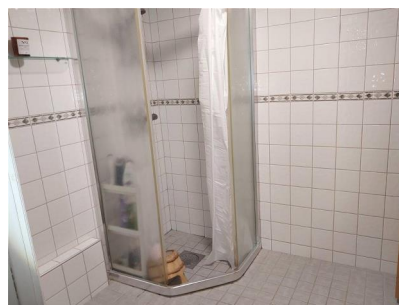
Souterrängplan / Dusch

- ✎ Våtrummet är inte original (enligt min uppfattning) utan har renoverats vid något tillfälle. Möjligtvis kan det ha renoverats efter vattenskadan 2003 (som det informeras om vid besiktningen 2009). Vid renoveringen byttes inte golvbrunnen med tillhörande förhöjningsringar ut.

Som jag beskrivit under "Allmänt", är rådet att all utreglad väggkonstruktion på sikt tas bort. Därefter kan, om så önskas, ett våtrum anpassat utifrån källarens naturliga fuktpåverkan byggas upp.

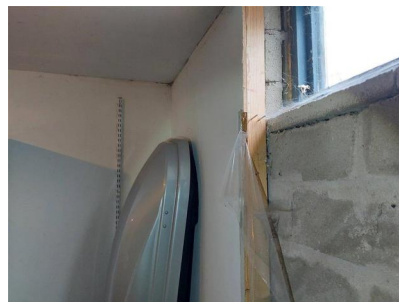
Souterrängplan / Groventré

- ✎ Som jag beskrivit under "Allmänt" har rivning av de utreglade väggkonstruktionerna påbörjats. Rådet är att slutföra arbetet och om så önskas färdigställa ytskikten.

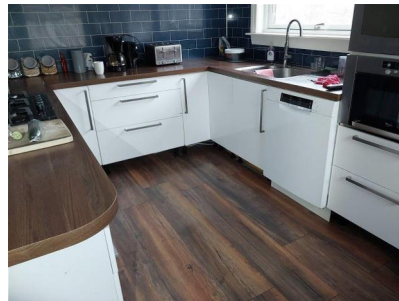
Entréplan / Kök

Fuktskydd saknas i diskbänksskåpet samt under diskmaskinen. Utan fuktskydd är det svårt att upptäcka läckage från rörledningar. Vatten kan då tränga in i omkringliggande konstruktioner och orsaka fuktskador. För att upptäcka eventuella läckage bör detta kompletteras.

Vidare är rådet att montera avloppslangen från diskmaskinen i undersida bänkskiva med tillhörande bygel.
