Fastighetsuppgifter

Bäckeвик 1:29

Hakefjordsvägen 21

Uppdragsnummer	P4236
Besiktningdatum	2025-03-10
Besiktningföretag	OBM Besiktning Bohuslän AB
Besiktningförrättare	Lars Olsson
Närvarande	Säljare
Giltig till och med	2026-03-10

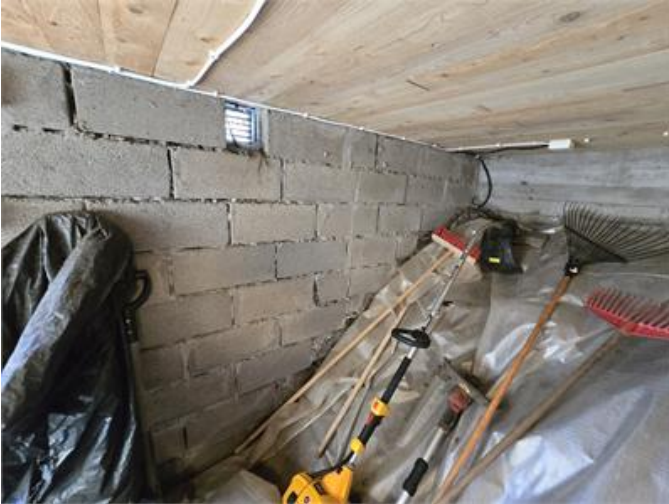
Krypgrund: Översiktsbild.

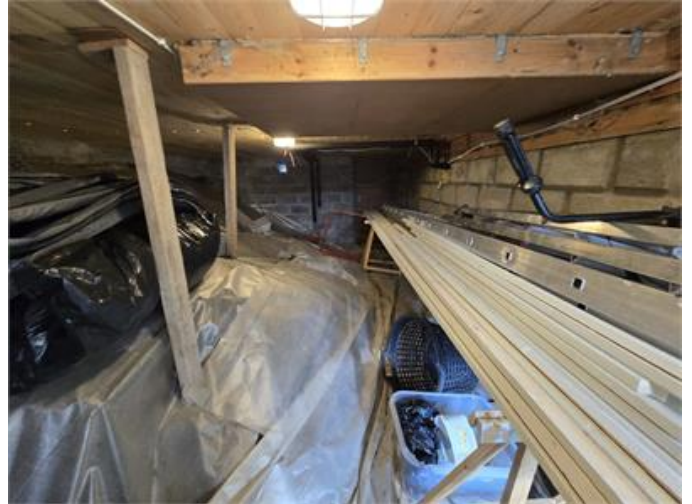
Krypgrund: Översiktsbild.

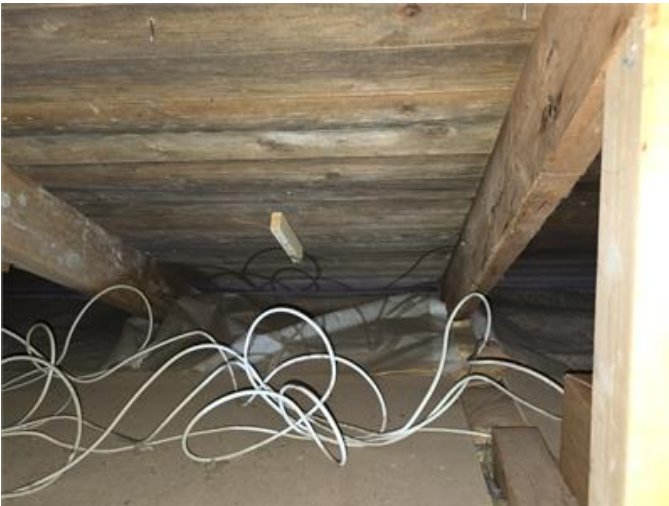
Den mikrobiella påväxten på underlagstaket indikerar att vinden periodvis tillförs eller har tillförts fukt inifrån bostaden, som den kallare delen av året riskerar att kondensera mot underlagstaket (sk konvektionsskada). För att komma tillrätta med detta måste fuktillförseln inifrån bostaden minskas. Detta kan göras genom att ventilationen i bostaden förbättras samt att eventuella otätheter i vindsbjälklaget (tak/väggvinklar, vindslucka mm.) tätas.

Nockvind: Mikrobiell påväxt/missfärgningar i underlagstak.

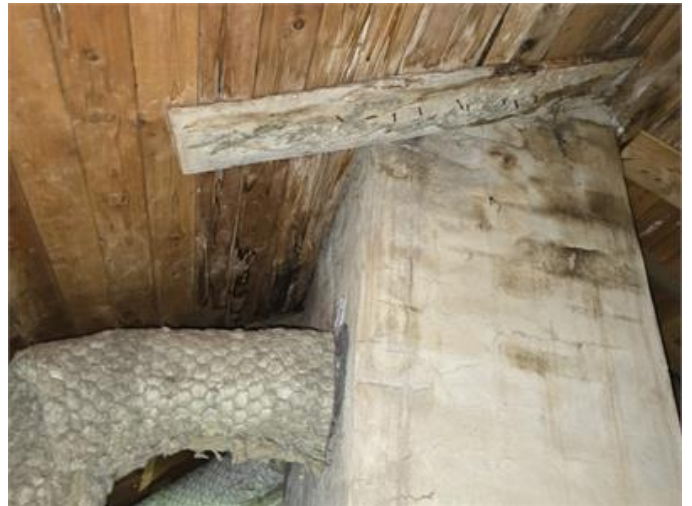
Nockvind: Äldre fuktfläckar runt murstock.

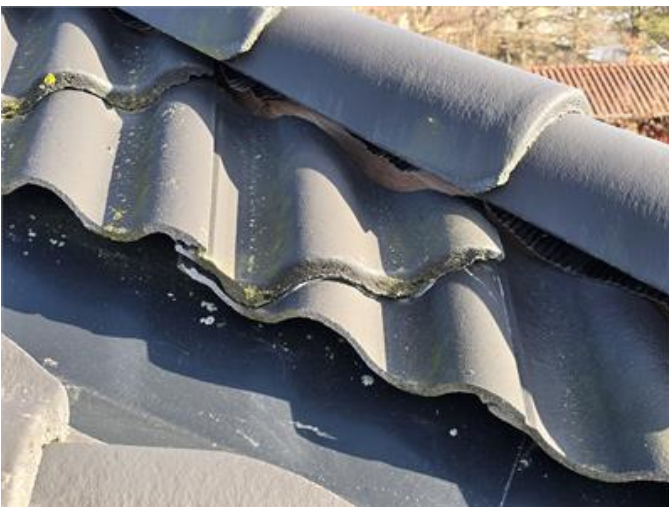
Tak: Nocktätning bristfälligt monterad.

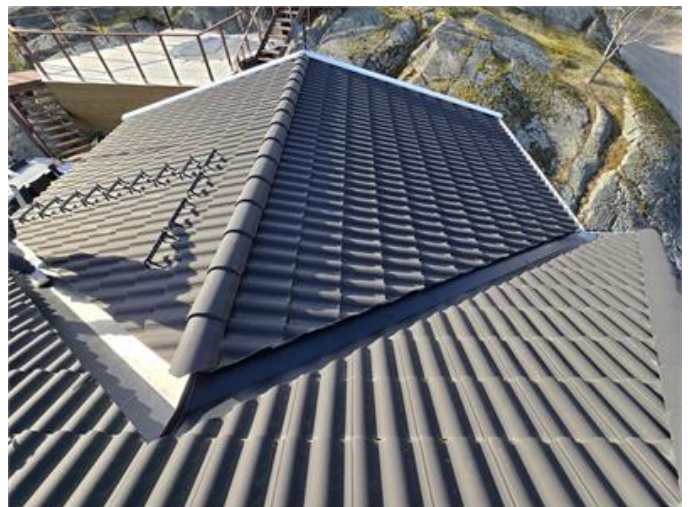
Tak: Översiktsbild mot väst.

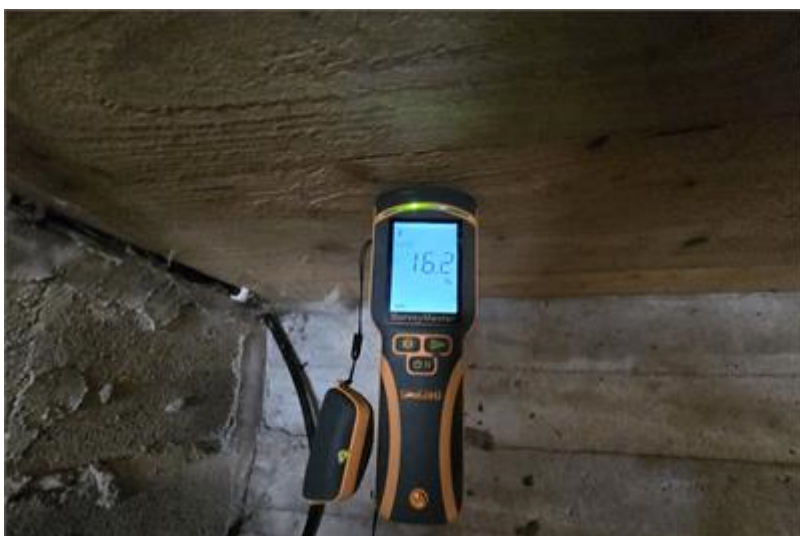
Bilaga 1 för kontroll av valda konstruktioner

Byggnadsdel	Krypgrund.
Konstruktionsdel	Blindbotten.
Konstruktionsuppbyggnad	Mineralulls isolerat träbjälklag ovan murade grundmurar av betongsten på berg samt betonggjutning mot nordväst.

Ingen avvikande lukt upplevdes.
Fuktgenomslag nederkant betongsten.

Kontroll av konstruktionen utfördes genom stickprovsmässig fuktkvotsmätning i blindbotten.
Fuktvärden i nivå med gränsvärde för mikrobiell tillväxt uppmättes.
Fuktkvoten i uppmättes till ca 16-17%.
Risk för mikrobiell tillväxt föreligger vid en fuktkvot på 17% och rötskador >28%.

Det rekommenderas att klimatet i utrymmet hålls under kontinuerlig uppsikt, tex kan trådlös luftfuktighetsmätare placeras i utrymmet. Den relativa luftfuktigheten bör aldrig överstiga ca70%. Det finns möjlighet att installera en för ändamålet avsedd krypgrundsavfuktare (adsorptionsavfuktare) för att säkerställa ett torrare klimat i utrymmet.

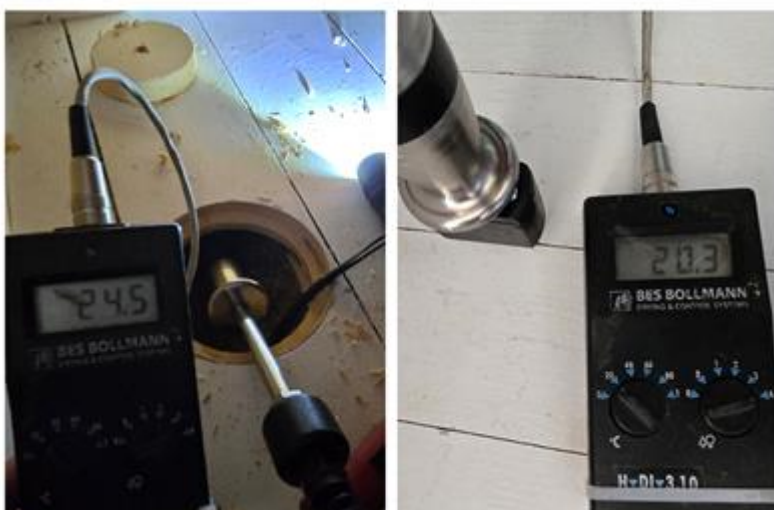
Bilaga 2 för kontroll av valda konstruktioner

Byggnadsdel	Platta på mark.
Konstruktionsdel	Golvregel på platta samt brädgolv i garderob.
Konstruktionsuppbyggnad	Betonggjutning med murad sockel, uppreglade golv samt utreglade väggar.

Kontroll av konstruktionen gjordes via stickprovsmässig håltagning i trappförråd samt golv i garderob i sovrum 1.

Avvikande mikrobiell lukt upplevdes i konstruktionen och fuktvärden över gränsvärdet för mikrobiell tillväxt uppmättes.

Fuktkvoten uppmättes till 24-25% i golvregel i trappförråd och ca 20% i golvbrädor i garderob.

Risk för mikrobiell tillväxt föreligger vid en fuktkvot på 17% och rötskador >28%.

En äldre betonggjutning utsätts i regel för mer eller mindre permanent fuktpåverkan från angränsande mark. Täta yttskikt (plastmattor, vissa färger mm) samt konstruktioner och beklädnader med organiska material (tapeter, träreglar mm) mot golv- och väggytor bör undvikas, då fuktpåverkan och mikrobiell tillväxt (mögel/bakterier) kan uppstå, vilket kan leda till att avvikande mikrobiella lukter upplevs. För att utreda orsaken och omfattningen av de noterade bristerna rekommenderas att en fördjupad undersökning utförs, vilket ofta resulterar i ett åtgärdsförslag.
