Besiktningssprotokoll

Anticimex Försäkringsbesiktning i samarbete med Fastighetsbyrån

Fastighetsbeteckning: Skripennan 1	
Fastighetsadress: Östra Norrängsvägen 2	
Postnummer: 153 60	Ort: Mölbo

Besiktningdatum: 2025-03-13	Protokollnummer: 68885528
Temperatur: -1 °C	Väderlek: Molnigt
Tekniker: John Löwinder	
E-post: john.lowinder@anticimex.se	
Kontor: Stockholm Syd	
Närvarande: Bengt Sjöberg

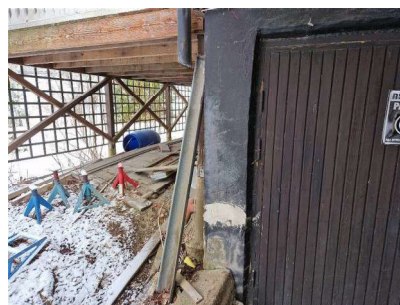
Stuprör är bristfälligt anslutet till markledning.

Stuprör som avslutas intill huset (ovan mark) kan medföra en ökad fuktbelastning på grundmur/sockel som i sin tur kan leda till fuktrelaterade skador.

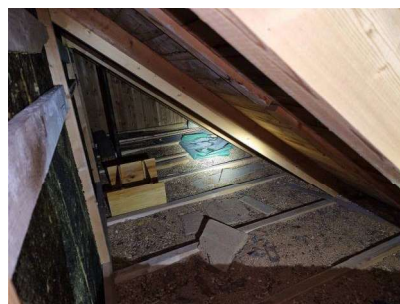
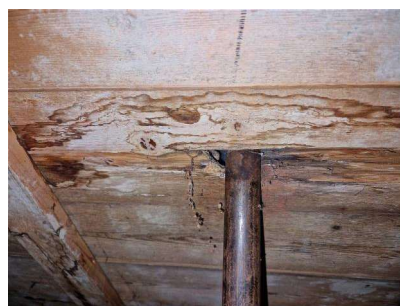
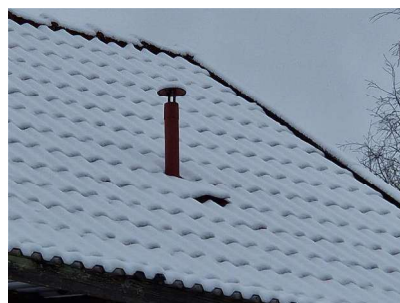
Äldre tak.

Läckage finns vid takanslutningar/genomföringar. Invändigt på vind noteras spår efter inkommande fukt samt att en pressning finns utlagd med fuktfläckar på.

Utvändigt syns att pannor/Plåt är otät där fukt tagit sig in.

Den upptäckta fuktskadan kan vara ett tecken på en tidigare eller ett pågående läckage.

Utvändig takbesiktning har inte gjorts pga snö samt hög höjd, okulär titt från marken har dock gjorts.

Vi rekommenderar en fördjupad undersökning via takläggare för att bedöma orsak och omfattning.
