Fastighetsbeteckning
Dubbelpressen 19
Adress
Smultronvägen 20
155 31 Nykvarn

Uppdragsnummer A31999
Besiktningsdatum 2025-03-13
Besiktningföretag OBM Byggnadsmiljö AB
Besiktningförrättare Connie Åkerlund
Närvarande Ombud för Dbo
Giltig till och med 2026-03-13

Byggnadsbeskrivning
1½-plans parhus

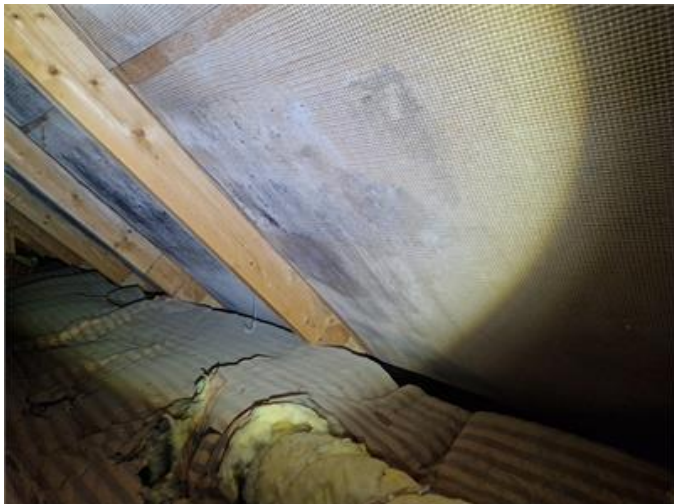
Sidovind 1:
Fuktfläckar/Missfärgningar förekommer på masonitskivor
i underlagstak.
