**Fastighetsuppgifter**

Mjölaren 2

Östra Grevilligatan 17

Uppdragsnummer R7944  
Besiktningsdatum 2025-03-12  
Besiktningföretag OBM Skaraborg AB  
Besiktningförrättare Bert Karlsson  
Närvarande Säljare  
Giltig till och med 2026-03-12

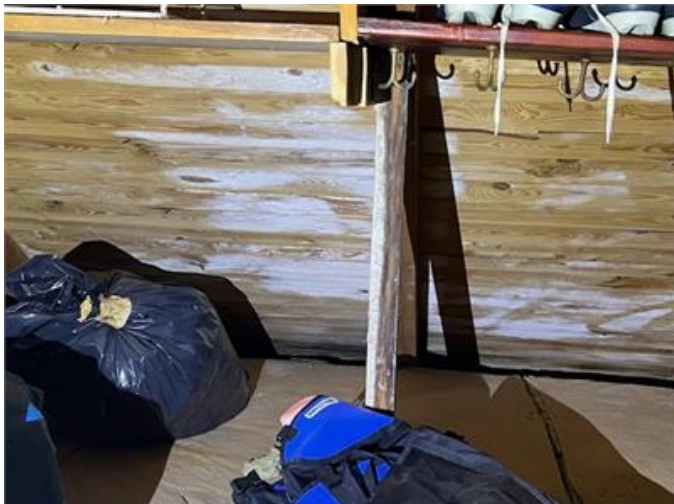
Pos.1.

| <b>Besiktningresultat</b> | | | | | |
|--|---|---|---|---|--|
| Vind | | X | | | Fuktfläckar förekommer på underlagstak, vilket bör kontrolleras regelbundet för att fastställa om åtgärdsbehov föreligger. Mikrobiell påväxt förekommer i begränsad omfattning, vilket bör kontrolleras regelbundet så att skadorna inte förvärras. Se bild pos.1. |

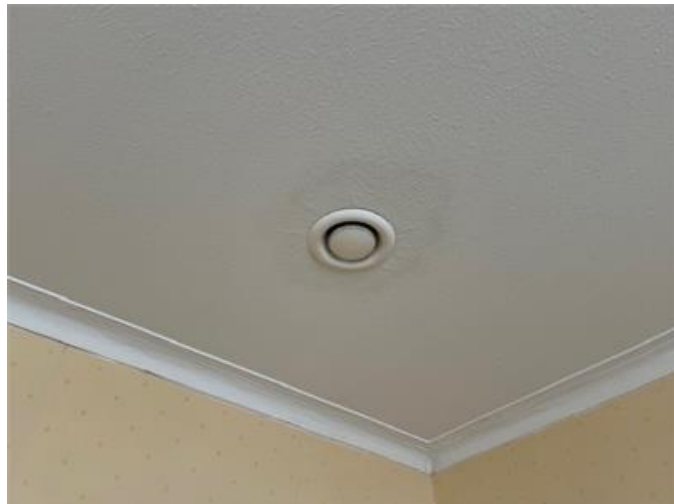
Pos.2.

| <b>Besiktningresultat</b> | | | | | |
|--|---|---|---|---|--|
| Sovrum 2 | | X | | | Fuktfläck förekommer i taket, ingen onormal fuktindikation erhöles men det bör kontrolleras regelbundet så nya läckage inte uppstår. Se bild pos.2. |

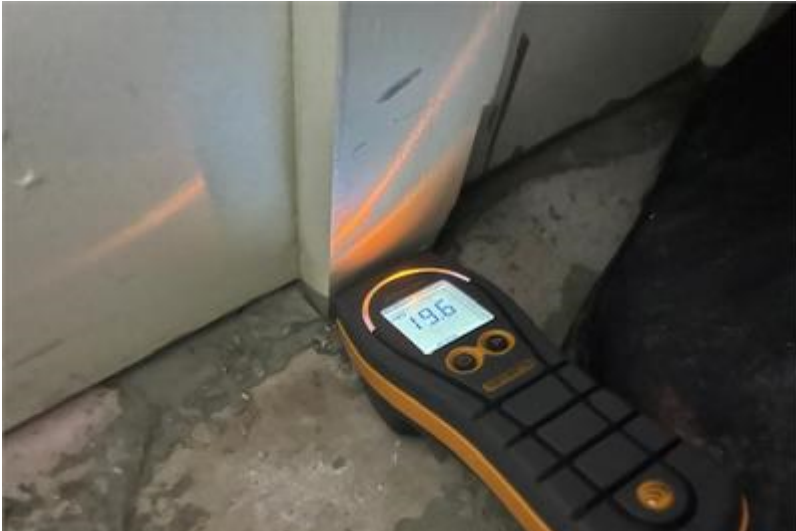
Det förekommer utreglade väggar innanför motfyllda ytterväggar, vilket betecknas som en riskkonstruktion med avseende på fukt- och mikrobiella skador. Förhöjd fuktindikation har noterats och skadornas orsak och omfattning bör fastställas och åtgärdas. Se även info på protokollets näst sista sida Pos. 7 samt bilaga.

Fuktkvoten uppmättes till 19% i väggen. Det kritiska gränsvärdet för mikrobiell tillväxt brukar anges till ca 15-17% fuktkvot (FK).

Resultatet av fuktmätningen visar att åtgärdsbehov föreligger. Notera att stickprovsmässig undersökning är utförd samt att mätvärden normalt sett kan variera över årstiderna. För att säkert fastställa konstruktionens kondition och fuktstatus måste en mer omfattande undersökning utföras.
