# Besiktningssprotokoll

Anticimex Försäkringsbesiktning i samarbete med Fastighetsbyrån

Fastighetsbeteckning: Gunnarsbo 1:342	
Fastighetsadress: Mauritz Väg 62	
Postnummer: 565 32	Ort: Mullsjö

Besiktningdatum: 2025-03-11	Protokollnummer: 68898636
Temperatur: 0 °C	Väderlek: Mulet
Tekniker: Tomas Odelrot	
E-post: tomas.odelrot@Anticimex.se	
Kontor: Jönköping	
Närvarande: Fastighetsägare

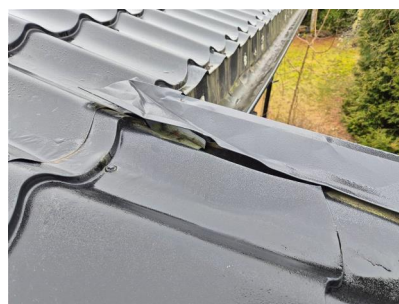
### Utvändigt / Tak

Låglutande tak har fel taktäckning.

Taktäckningen av plåt är inte anpassad till taklutningen. Den låga delen över entré är under 14°. Samt att nocktätning saknas.

Det finns även en plåtskada i tak över entréhall. Risk finns för läckage med fuktskador som följd.

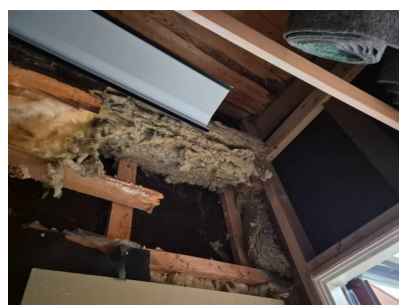
### Entréplan / Groventré

⚠ Torra missfärgningar och skadat trä finns.

Rester från äldre, åtgärdad skada. Dock finns missfärgningar i tak under den skadade och låglutande takplåten, som man behöver ha koll på så det inte blir sämre.
