Tobo 4:1

Tobo 25

| Besiktningsdatum | 2025-03-13 |
| Besiktningsföretag | OBM Byggnadsmiljö AB |

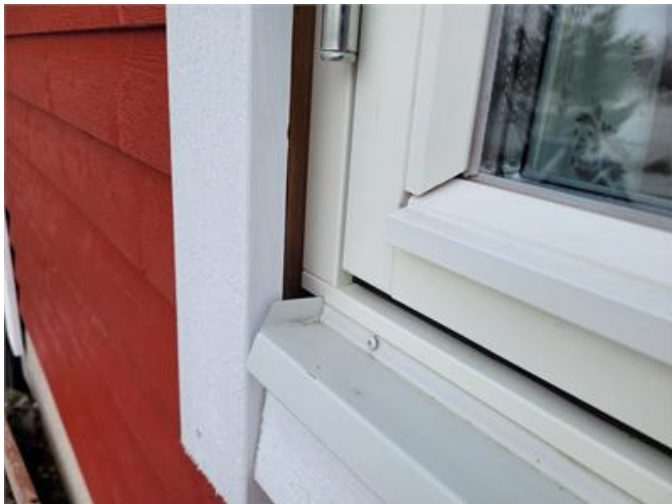
| Besiktningsresultat | | | | | |
|---|---|---|---|---|---|
| Fönster | | | X | | <ul style="list-style-type: none"> <li>- Lilla fönstret (Kök) saknar fönsterbleck, bör åtgärdas.</li> <li>- Bakfall på fönsterbleck samt otäthet mellan fönsterfoder och karm (Vardagsrum) noterades. Se bild.</li> </ul> |

Otättheter runt fönster samt bakfall på fönsterbleck.

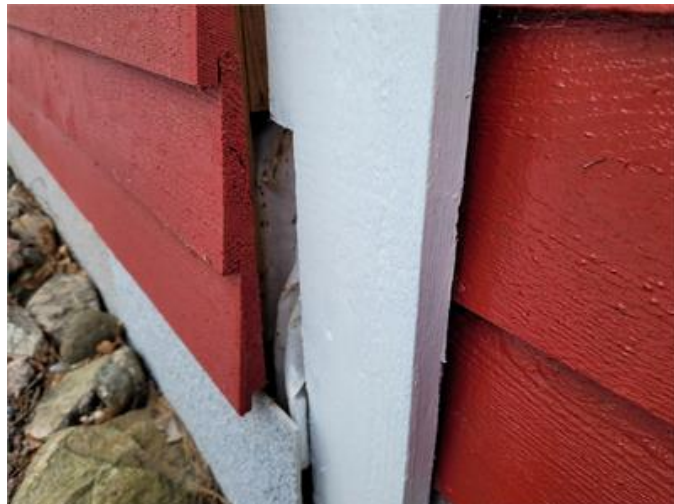
| Besiktningsresultat | | | | | |
|---|---|---|---|---|---|
| Fasad | | | X | | <ul style="list-style-type: none"> <li>- Otäthet förekommer på fasad där tillbyggnaden möter originalhuset, bör åtgärdas. Se bild.</li> <li>- Avloppsavluftningens vakkumklocka bör förses med en isoleringshatt.</li> </ul> |

Otätthet på fasad i skarv mellan original hus och tillbyggnad

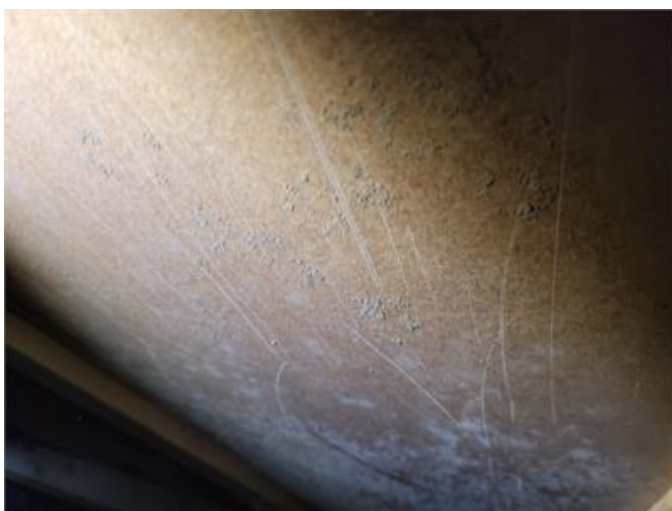
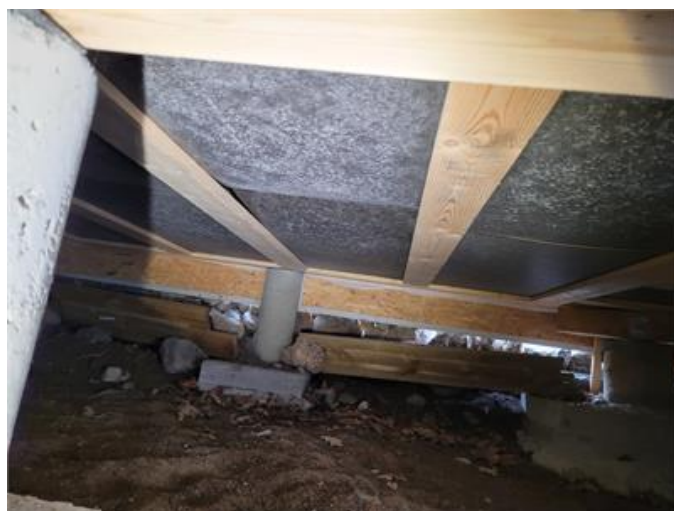
| Besiktningsresultat | | | | | |
|---|---|---|---|---|---|
| Plintgrund | | | X | | <ul style="list-style-type: none"> <li>- En plintgrund är en enklare konstruktion som kan medföra sättningar och ojämna golv.</li> <li>- Grundens utformning betecknas som en riskkonstruktion, se därför kommentar/ riskanalys på nästa sida.</li> <li>- Mikrobiell påväxt förekommer på blindbottens undersida, se kommentar/riskanalys.</li> <li>- Se bild.</li> </ul> |

En plintgrund är en enklare grundläggning som ofta kan medföra sättningar och sprickbildningar i ovanliggande konstruktioner och byggnadsdelar. Den aktuella grunden kan dock liknas vid en krypgrund då sidorna satts igen med skivor. En krypgrund är en riskkonstruktion med avseende på fukt- och mikrobiella skador. Mikrobiell påväxt har noterats och en fortsatt teknisk undersökning rekommenderas därför, se även info på protokollets sista sida Pos. 10.

Mikrobiell påväxt på blindbotten.

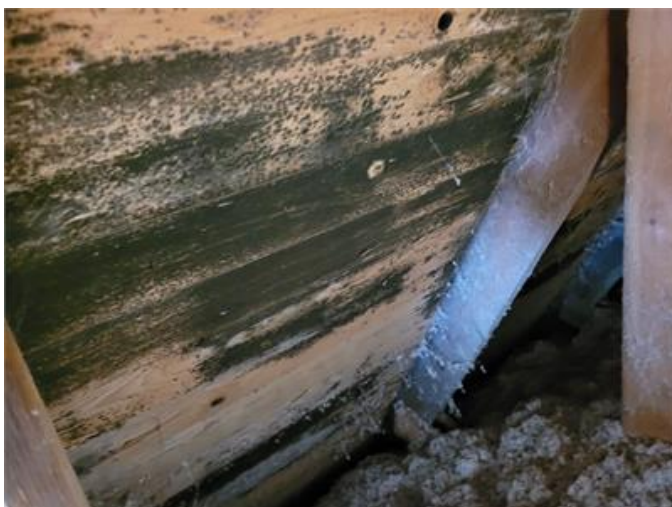
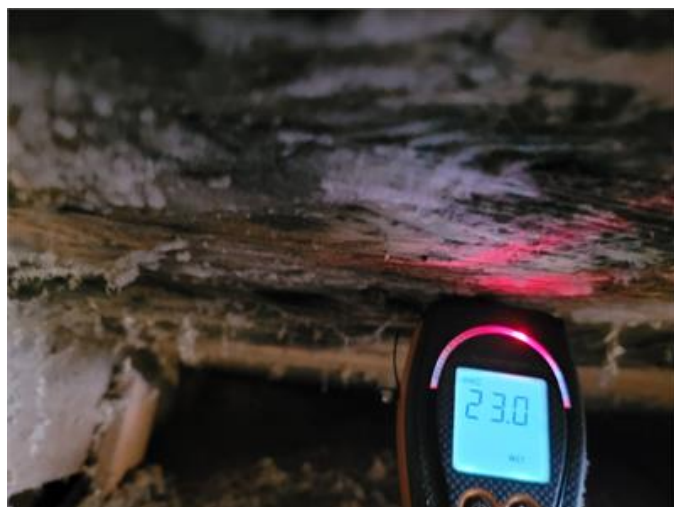
| Besiktningsresultat | | | | | |
|---|---|---|---|---|---|
| Vind | | | X | | <ul style="list-style-type: none"> <li>- Mikrobiell påväxt förekommer på underlagstakets undersida, se kommentar/riskanalys.</li> <li>- Besiktat från lucka utvändigt &amp; landgång.</li> <li>- Se bilder.</li> </ul> |

Mikrobiell påväxt förekommer på yttertaket insida. Orsak samt omfattning bör fastställas och åtgärdas, se även info på protokollets näst sista sida, pos. 3.

Mikrobiell påväxt på underlagstak

En vind som har mikrobiella skador på yttertaket insida och där läckage genom yttertaket kan uteslutas bör undersökas noggrant. Orsaken kan vara att varm inneluft tränger upp på vinden på grund av otätheter i vindsbjälklaget. Den varma luften som befuktats i inomhusmiljön kan kondensera eller skapa en hög fuktighet i det kallare yttertaket. Om detta inträffar är det av största vikt att även undersöka byggnadens allmänventilation, vindens isoleringstjocklek, ångspärr, ventilationsspalter m.m.

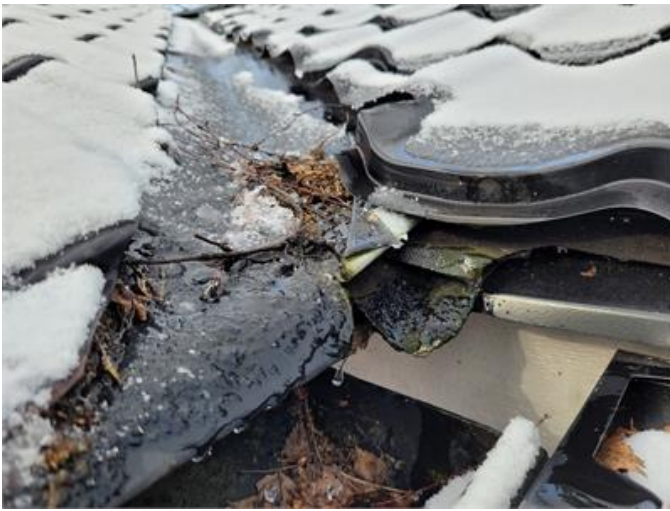
| Besiktningsresultat | | | | | |
|---|---|---|---|---|---|
| Tak | | X | | | <ul style="list-style-type: none"> <li>- Taket har äldre standard och takpappen och takplåtens tekniska livslängd anses vara passerad, se även info på protokollets näst sista sida Pos. 2. (originalhuset)</li> <li>- Takfot &amp; taksprong har underhållsbehov. (tvätta &amp; måla)</li> <li>- Vissa hängrännor har bristfällig lutning.</li> <li>- Rännalsplåten bör åtgärdas längst ned mot hängränna. Se bild.</li> </ul> |

Rännalsplåt med åtgärdsbehov
