**Fastighetsuppgifter**

Jakobsberg 2:266

Kullevägen 14B

| Besiktningsdatum | 2025-03-12 |

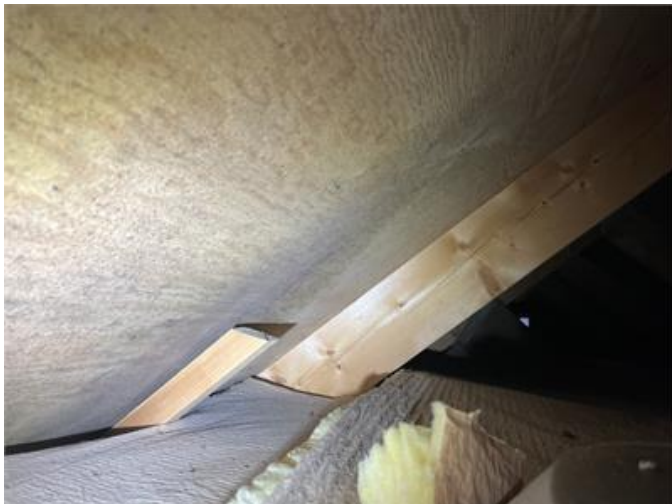
| Besiktningsresultat | | | | | |
|---|---|---|---|---|---|
| Nockvind | | X | | | Mikrobiell påväxt förekommer i begränsad omfattning, vilket bör kontrolleras regelbundet så att det inte förvärras. |

Bild frånnockvinden.

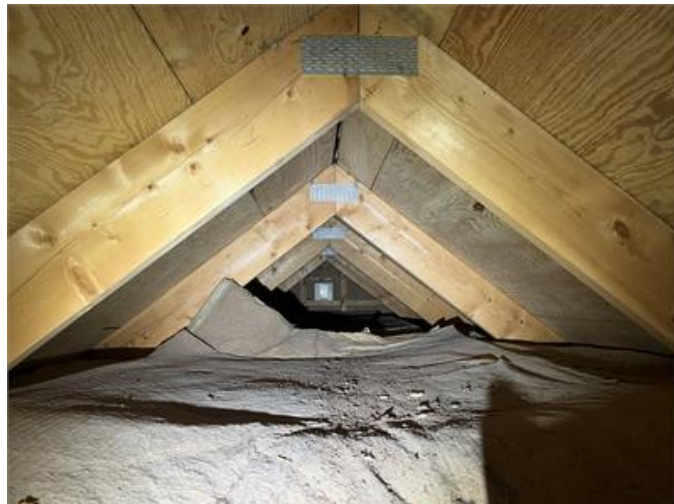
Bild frånnockvinden.

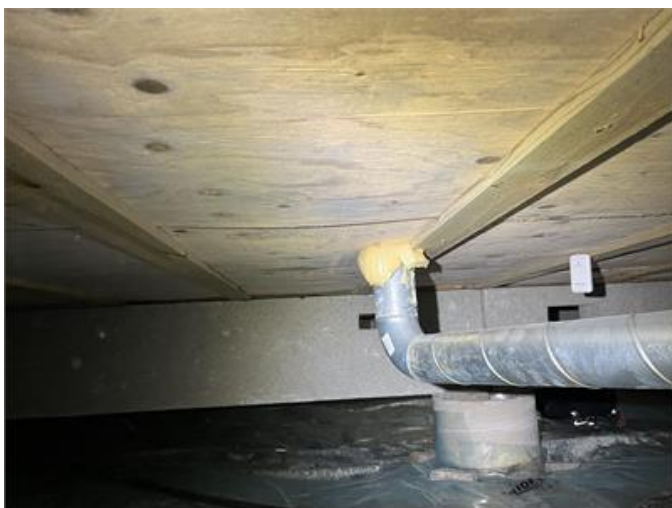
En krypgrund är en riskkonstruktion med avseende på fukt- och mikrobiella skador. Mindre mängd synlig mikrobiell påväxt noteras, bör regelbundet kontrolleras för ev förändringar. Plastfolie på markytan kan dras upp mot kantbalkar för bättre täckning. För att säkert fastställa grundens funktion och golvbjälklagets kondition krävs alltid en fortsatt teknisk undersökning. Se även protokollets näst sista sida Pos. 10. Konstruktionskontroll har utförts, se bilaga 1.

Bild frånkrypgrunden.

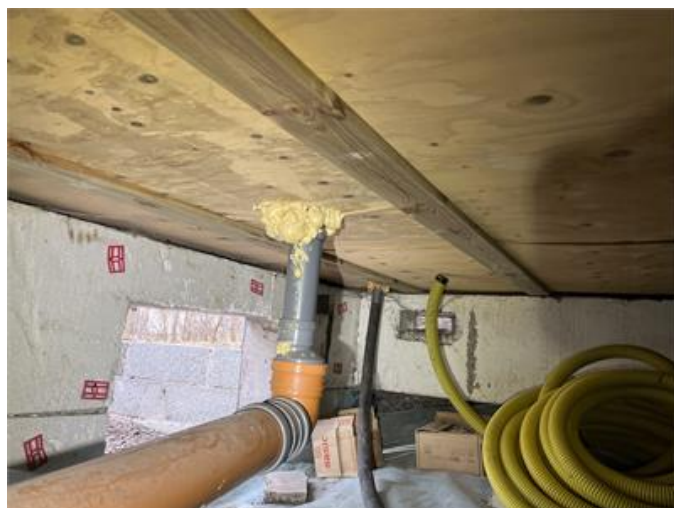
Bild frånkrypgrunden.

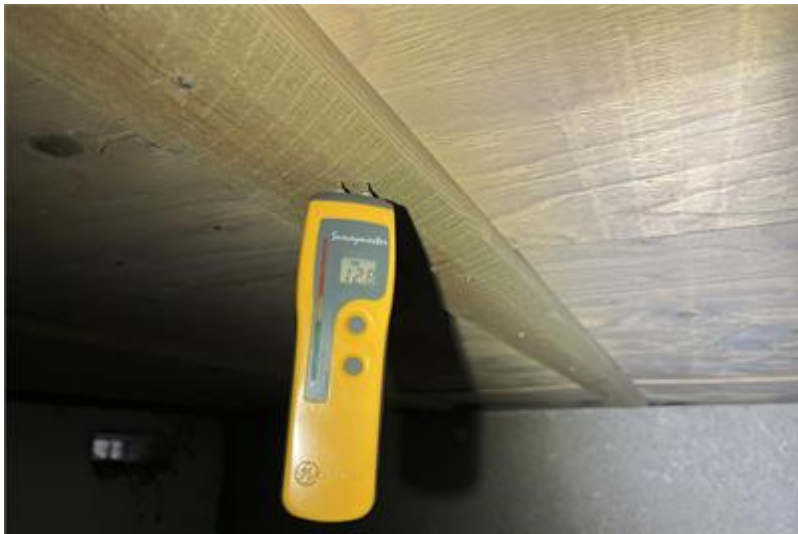
Fuktkvoten i blindbottenbärare uppmättes till mellan 13-14%.

Det kritiska gränsvärdet för mikrobiell tillväxt brukar anges till ca 15-17% fuktkvot (FK).
