# Besiktningssprotokoll

Anticimex Försäkringsbesiktning i samarbete med Fastighetsbyrån

Fastighetsbeteckning: Svinninge 1:247	
Fastighetsadress: Svinningeuddsvägen 38B	
Postnummer: 18492	Ort: Åkersberga

Besiktningdatum: 2025-03-12	Protokollnummer: 68857457
Temperatur: 2 °C	Väderlek: Molnigt
Tekniker: Jesper Andersson	
E-post: j.andersson@Anticimex.se	
Kontor: Stockholm Norr	
Närvarande: Fastighetsägaren

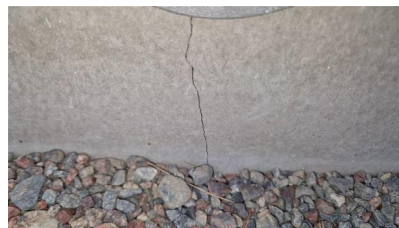
#### Utvändigt / Sockel

Mindre enstaka ytliga sprickor finns i sockeln.

Dessa bedöms inte bero på eller leda till några skador i bakomliggande konstruktioner.

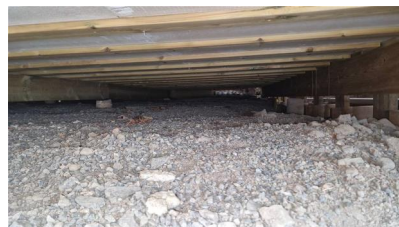
#### Utvändigt / Plintgrund

Plintgrunden är en riskkonstruktion.

Plintgrunder med bjälklag av organiskt material har en ökad risk för fuktskador på grund av naturlig fuktpåverkan.

Vid kontroll av konstruktion i tryckimpregnerade brädor på trossbotten så uppmättes fuktkvoten till 14 %, gränsvärdet för mikrobiell tillväxt är 17 %

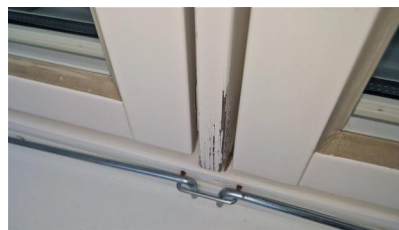
### Utvändigt / Fönster

Några fönster/ karmar har ett mindre målningsbehov.

Rekommenderas att måla i förebyggande syfte.

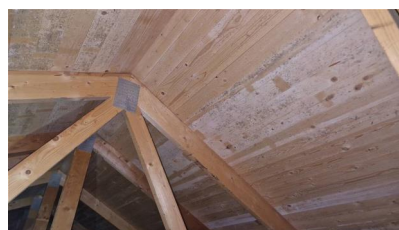
### Utvändigt / Vind

Vid kontroll av vinden har fuktvärden under kritisk fuktnivå för mikrobiell tillväxt uppmätts, dock finns mikrobiell påväxt på underlagstaket.

Vid kontroll av konstruktion uppmättes fuktkvoten till 15 % i underlagstaket/ takstolar, gränsvärdet för mikrobiell tillväxt är 17 % vilket motsvarar en relativ luftfuktighet på 75 %.

Den upptäckta mikrobiella påväxten på underlagstaket är ett tecken på att vinden har tillförts eller tillförs fukt inifrån bostaden. Observera att besiktning av bostadens ventilationssystem inte har ingått i uppdraget.

Fastighetsägaren uppger att fläkten i frånluftspumpen har varit trasig den byttes i början på mars.

För att komma tillrätta med detta kan fukttillförseln inifrån bostaden behöva minskas. Det kan göras genom att ventilationen i bostaden förbättras samt att eventuella otätheter i vindsbjälklaget (tak-/väggvinklar, taklucka med mera) tätas. Läs Anticimex faktablad om oppvärmda vindsutrymmen för tips och råd. För att lättare se om detta är ett pågående problem så kan man markera missfärgningarna eller montera en referensbräda.

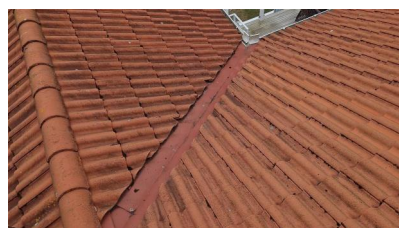
### Utvändigt / Tak

Några takpannor är lösa/ saknas vid vinkelrännor på taket.

Detta ökar risken för fuktrelaterade skador i bakomliggande konstruktioner.

Det noteras även att några plåtdetaljer har lite ytrost, rekommenderas att underhålla/ måla i förebyggande syfte.

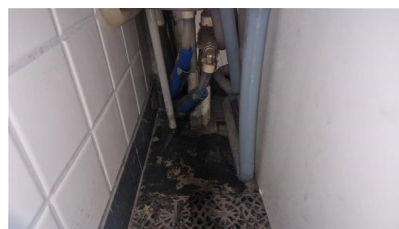
### Entréplan / Tvättstuga/ pannrum

- ⚠ Anmärkningar finns i utrymmet.

- Tätskiktet är felmonterat i golvbrunnen, brunsmanschetten sticker ut under klämringen.
- Rör genomföring i golv.
- Tätskikt finns ej bakomliggande kakel på vägg, uppgift från fastighetsägaren

Dessa brister ökar risken för fuktrelaterade skador i bakomliggande konstruktioner.

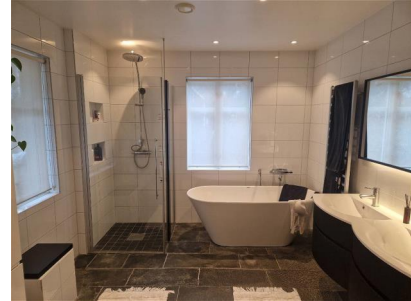
### Övre plan / Bad/ Dusch/ Wc

Anmärkningar finns i utrymmet.

- Tätskiktet i brunnen är felmonterat, brunsmanschetten sticker ut under klämringen.
- Fönster är olämpligt placerat ovan badkaret.

Dessa anmärkningar ökar risken för fuktrelaterade skador i bakomliggande konstruktioner.

Det noteras även att golvet är plant utanför duschzonen, detta bedöms inte kunna leda till några skador i bakomliggande konstruktioner
