Fastighetsuppgifter

Karlsborg 18

Rodergatan 104

Uppdragsnummer	A32005
Besiktningsdatum	2025-03-13
Besiktningföretag	OBM Byggnadsmiljö AB
Besiktningförrättare	Mattias Hallberg
Närvarande	Säljare
Giltig till och med	2026-03-13

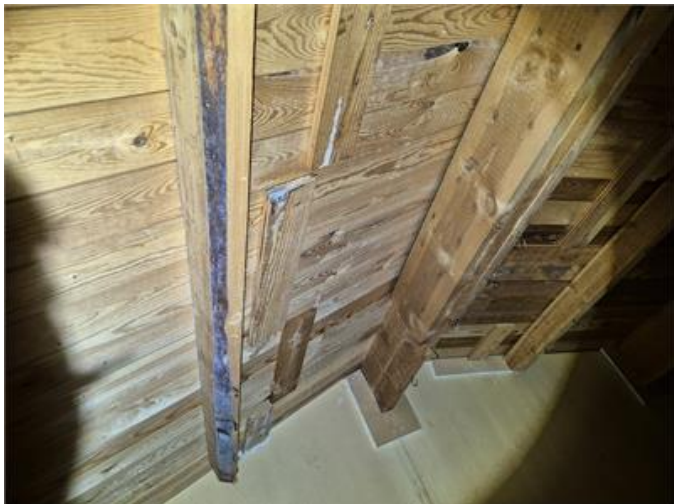
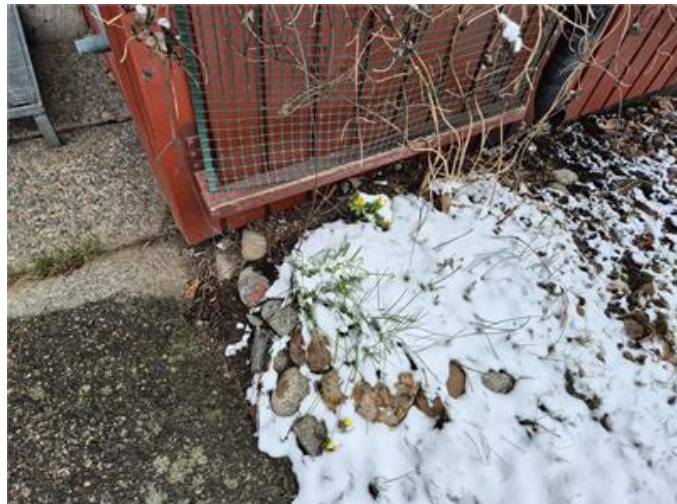
Besiktningsresultat					
Bedömnings skala: 1 = Utan anmärkning, 2 = Påpekande, 3 = Bör åtgärdas, 4 = Ej besiktningsbart					
Byggnadsdel	1	2	3	4	Anmärkning
Vind		X			Mikrobiell påväxt förekommer i ytterst begränsad omfattning, vilket bör kontrolleras regelbundet så att skadorna inte förvärras. Vinden besiktades från landgång.
Allmänt		X			Rör och elinstallationerna är av äldre ursprung och dess tekniska livslängd anses därför vara förbrukad.
Övre plan					
Hall	X				
Sovrum 1-3	X				
Förråd	X				
Badrum		X			- Utrymmet har äldre standard och den tekniska livslängden är passerad. - Otäta skruvhål förekommer i duschzon. - Klämringen är lös i golvbrunn och bör sättas fast för att minska risken för fukt skador.
Entréplan					Betongplatta på mark med väggar av träkonstruktion/Syllkonstruktion. Se vidare nedan under rubriken Kommentarer/Ris kanalys.
Entréhall	X				
Kök		X			- Avloppsslangen till diskmaskin är ej klamrad i vägg/skåp. - Fuktskydd saknas under kyl/ frys.

Bild från vinden.
