Besiktningssprotokoll

Anticimex Försäkringsbesiktning i samarbete med Fastighetsbyrån

Fastighetsbeteckning: Axet 13	
Fastighetsadress: Gaggegatan 29	
Postnummer: 302 34	Ort: Halmstad

Besiktningdatum: 2025-03-07	Protokollnummer: 68868053
Temperatur: 0 °C	Väderlek: Klart
Tekniker: Johan Dalsmark	
E-post: johan.dalsmark@Anticimex.se	
Kontor: Halmstad	
Närvarande: Fastighetsägare

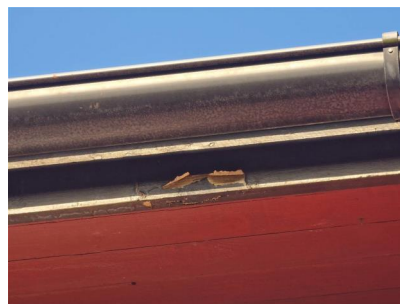
Färgsläpp noteras från takfotsbrädan.

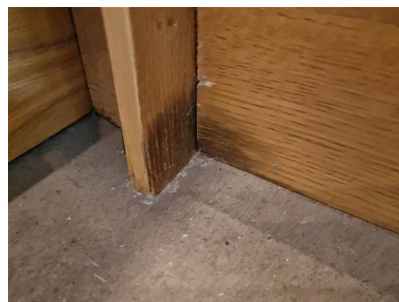
- Missfärgning noteras på skåpsinredning under tvättmaskin.
