Besiktningssprotokoll

Anticimex Försäkringsbesiktning i samarbete med Fastighetsbyrån

Fastighetsbeteckning: Lingonriset 6	
Fastighetsadress: Prästerydsvägen 61	
Postnummer: 441 40	Ort: Alingsås

Besiktningdatum: 2025-03-13	Protokollnummer: 68888049
Temperatur: 3 °C	Väderlek: Mulet
Tekniker: Martin Ivarsson	
E-post: Martin.Ivarsson@anticimex.se	
Kontor: Borås	
Närvarande: Uppdragsgivare

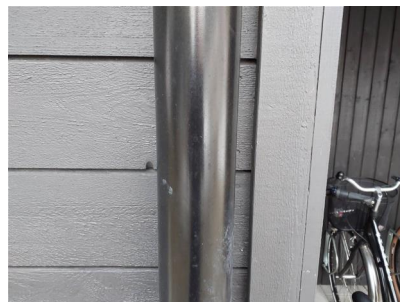
Fals på stuprör vänd mot fasad.

Falsen på stuprören kan med fördel vändas ut från fasaden för att lättare se om röret blivit skadat efter vinterns påfrestningar samt för att undvika skador på fasad vid ett eventuellt läckage.

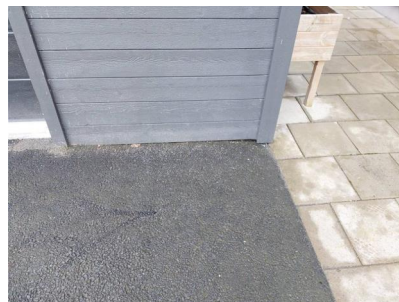
Avståndet mellan fasadbeklädnaden och marken är inte tillräckligt.

Eftersom fasadbeklädnaden avslutas för nära mark finns risk för att fukt från marken suggs upp i fasadpanelens nederkant. Detta kan orsaka fuktrelaterade skador i fasadbeklädnaden och bakomliggande konstruktioner.

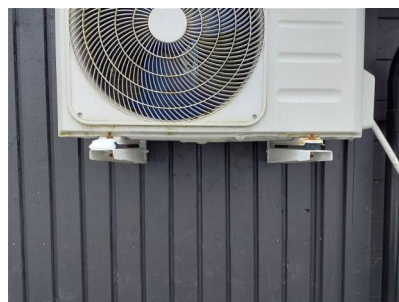
Kondensvatten från luftvärmepumpens utedel leds inte bort från husgrunden.

Detta medför ökad risk för att vatten tränger in i anslutande konstruktioner, vilket i sin tur kan leda till fuktrelaterade skador. Observera att besiktning av byggnadens värmesystem eller värmepumpen inte har ingått i uppdraget.

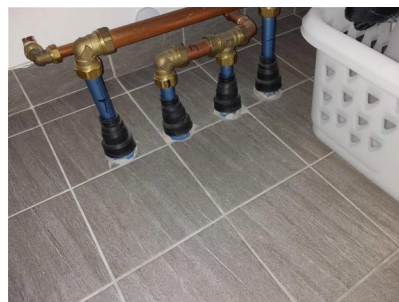
Rörgenomföring finns i golv.

Rörgenomföringar i golvet medför en ökad risk för att vatten tränger ner i omkringliggande konstruktioner och orsakar fuktskador.
