**Fastighetsuppgifter**

Fastighetsbeteckning  
Sjösäcken 3  
Adress  
Gransångarevägen 21B  
19255 Sollentuna

Uppdragsnummer C15685  
Besiktningdatum 2025-03-12  
Besiktningföretag OBM Fuktteknik AB  
Besiktningförrättare Anders Borgenvik  
Närvarande Fastighetsägaren  
Giltig till och med 2026-03-12

Byggnadsbeskrivning 2-plans villa i suterräng	Byggnadsår 1993
Till eller ombyggnad Ombyggd runt 2002	Övrigt Huset var möblerat vid besiktningen.

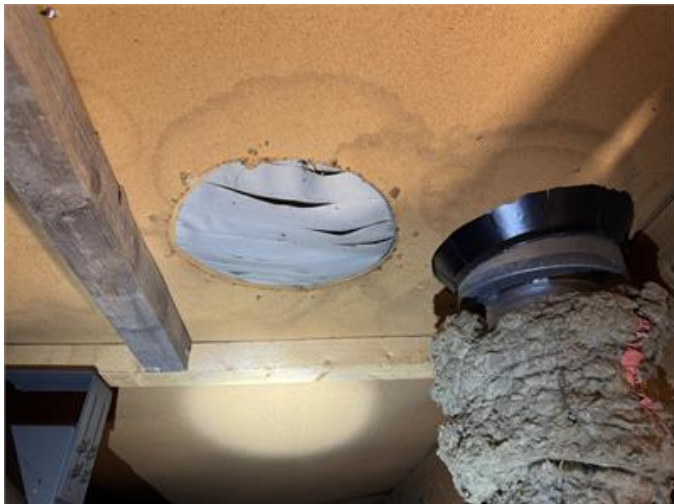
Äldre genomföring i underlagstaket endast tejpad.
