**Fastighetsuppgifter**

Norrbacka 4:17

Svampvägen 13

Uppdragsnummer	C15709
Besiktningsdatum	2025-03-13
Besiktningföretag	OBM Fuktteknik AB
Besiktningförrättare	Alexander Thorsén
Närvarande	Säljare & Mäklare
Giltig till och med	2026-03-13

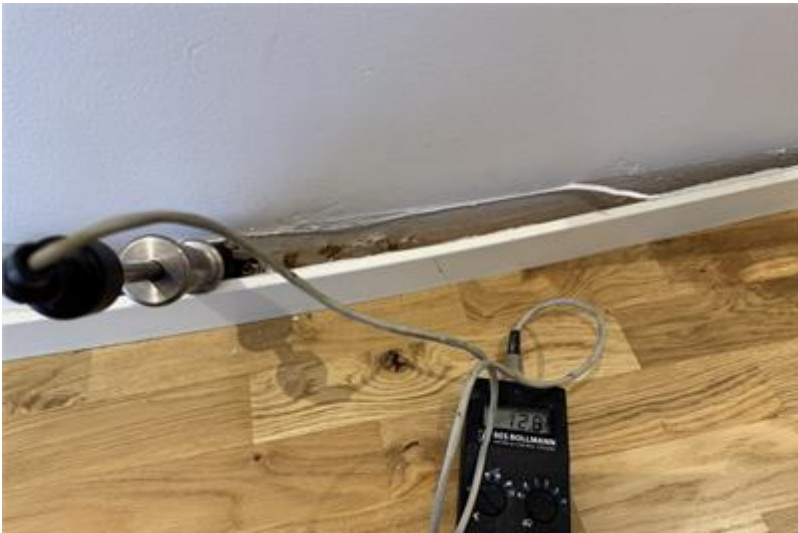
Syll/reglar av tryckimpregnerat virke förekommer i utreglad konstruktion, tryckimpregnering kan i vissa fall medföra egenemissioner och vara svårsanerat, avvikande lukt noterades i golv/väggvinkel vid konstruktionskontroll.

Byggnadsdel	Suterrängkällare
Konstruktionsdel	Utreglade väggar
Konstruktionsuppbyggnad	Gipsskiva, trässkyddsbehandlade väggreglar, cellplast och betong

Fuktkvoten i utreglad källarvägg uppmättes stickprovsmässigt till 9-13% FK.  
Det kritiska gränsvärdet för mikrobiell tillväxt brukar anges till ca 15-17% fuktkvot (FK).

Notera att stickprovsmässig undersökning är utförd samt att mätvärden normalt sett kan variera över årstiderna. För att säkert fastställa konstruktionens kondition och fuktstatus samt orsak/omfattning av avvikande lukt som noterats måste en mer omfattande undersökning utföras.
