Besiktningssprotokoll

Anticimex Försäkringsbesiktning i samarbete med Fastighetsbyrån

Fastighetsbeteckning: Gulärlan 5	
Fastighetsadress: Fågelvägen 9	
Postnummer: 313 30	Ort: Oskarström

Besiktningdatum: 2025-03-04	Protokollnummer: 68852612
Temperatur: 5 °C	Väderlek: Halvklart
Tekniker: Bengt Olsson	
E-post: bengt.olsson@anticimex.se	
Kontor: Halmstad	
Närvarande: Fastighetsägaren

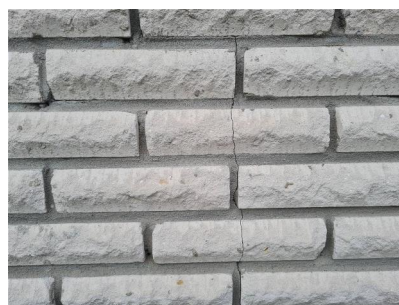
Utvändigt / Fasad

Sprickbildningar finns i fasaden.

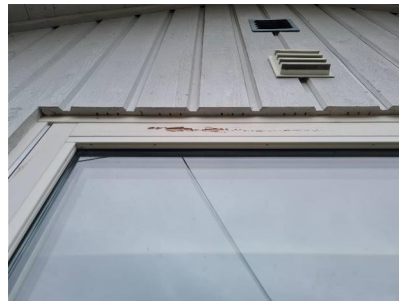
Utvändigt / Fönster

Lokalt finns ett färgsläpp från ovanvåningens fönster i gaveln mot norr.

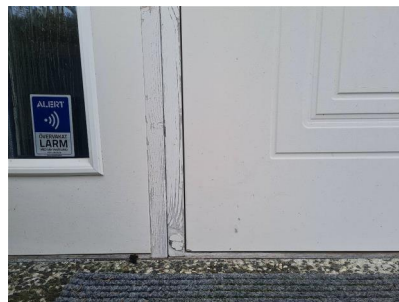
Utvändigt / Dörrar

Entrédörren saknar tröskelplåt. Färsläpp finns från dörrkarmens nedre del.

Då tröskelplåt saknas medför detta ökad risk för inträngning av vatten med fuktskador i intilliggande material som följd.

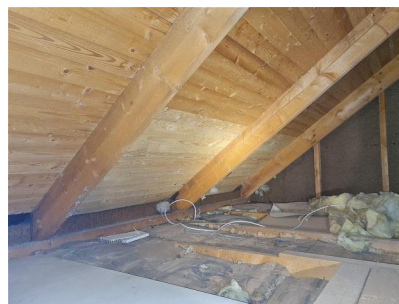
Utvändigt / Sidovind mot öster

✓ Delar av råsponten är utbytt.
Se även under rubrik "Insamling av upplysningar och handlingar".

Kontroll av konstruktion:
Fuktkvoten mättes stickprovsvis i råsponten samt i takstolar till 14-16%.

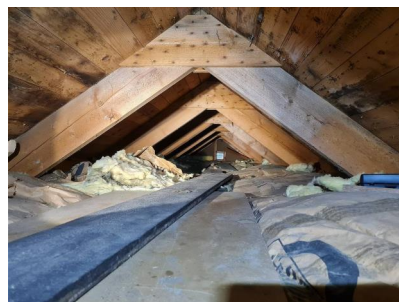
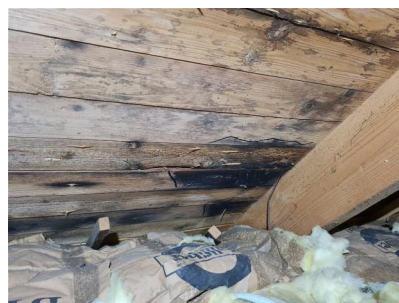
Utvändigt / Nockvind

De missfärgningar som finns på råsponten inockvinden är med all sannolikhet äldre. Fuktigheten i råsponten var på besiktningdagen lägre än gränsvärdet (17%), vilket det även var vid den undersökning av vindsutrymmet som gjordes av Anticimex 2019.

Detsamma gäller de missfärgningar av mikrobiell påväxt som finns inockvinden. Dessa fanns också redan 2023 och upplevs inte heller ha förändrats.

✎ Delar av råsponten är utbytt. Se även under rubrik "Insamling av upplysningar och handlingar".

Lokala missfärgningar av mikrobiell påväxt finns på underlagstaket. Den mikrobiella påväxten är ett tecken på att vinden tillförs, eller tidigare har tillförts, fukt inifrån bostaden. Se även under rubrik "Insamling av upplysningar och handlingar".

Kontroll av konstruktion:
Fuktkvoten mättes stickprovsvis i råsponten samt i takstolar till 16-17%.

Det finns risk för mikrobiell tillväxt om den relativa fuktigheten (RF) i luften är över 75%, vilket i gran- och furuvirke motsvarar en fuktkvot (FK) på ca 17%. Vid en långvarig fuktkvot på >28% finns risk för rötskador.

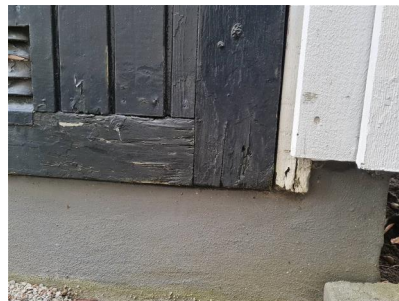
Utvändigt / Garage

Garagets dörr mot söder är rötskadad i nedre delen. En skada finns i den underliggande sockeln.

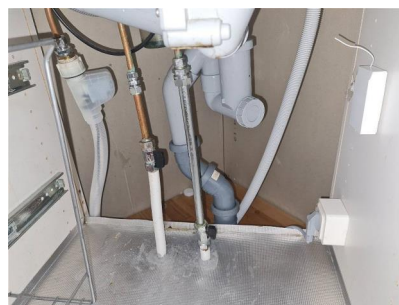
Entréplan / Kök

Fuktskyddet i diskbänkskåpet är något bristfälligt då det finns vatten- och avloppsledningar bakom diskbänkskåpet utan något underliggande fuktskydd.

Utan ett vattentätt fuktskydd är det svårare att upptäcka läckage från rörledningar. Vatten kan då tränga ner i underliggande konstruktioner och orsaka fuktskador.

Vid fuktindikering mot golvytan framför diskbänkskåp, diskmaskin samt kyl och frys kunde inga förhöjda indikationer påvisas.

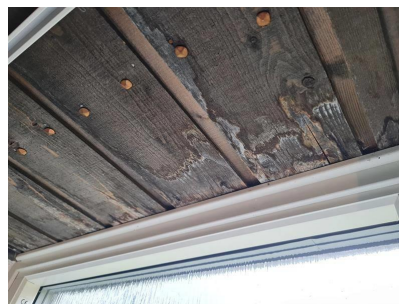
Källarplan / Sovrum 5

De missfärgningar som finns i takets träpanel intill källarfönster mot söder i sovrum 5, fanns redan 1979.

De missfärgningar som finns i takets träpanel intill fönster mot söder i källarens sovrum 5, fanns redan 2023 och upplevs inte ha förändrats sedan dess.

Missfärgningar finns i takets träpanel intill källarfönster mot söder. Se även under rubrik "Insamling av upplysningar och handlingar".

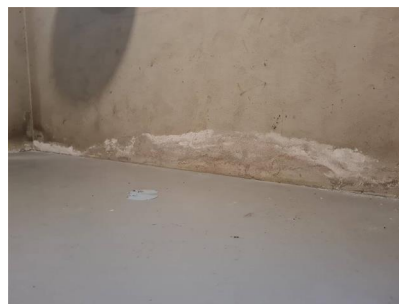
Källarplan / Förråd/hobbyrum

I källarens förråd/hobbyrum finns lokala tecken på att fukt tar sig igenom källarytterväggarna. Detta visar sig i form av missfärgningar och färgsläpp. Om dessa inte ökar i omfattning eller yttrar sig i form av att fritt vatten tränger in, behöver detta inte vara något större problem. Används källaren till det den är tänkt för (inte till boutrymme) och så länge man där inte förvarar fuktkänsliga saker i direkt kontakt med golv/väggar kan det fungera ändå.

Även de fuktgenomslag som finns i väggarnas nedre del i källarens förråd/hobbyrum, fanns redan 2023 och upplevs inte heller ha förändrats.

Lokala fuktgenomslag finns i källarväggarnas nedre del, vilket yttrar sig i form av missfärgningar och färgsläpp.

Fuktgenomslagen invändigt på källarväggarna indikerar på att källarens utvändiga fuktskydd ej längre fungerar tillfredsställande. För att åtgärda detta måste källarens utvändiga fuktskydd åtgärdas. Se även bifogat faktablad om källare för tips och råd.

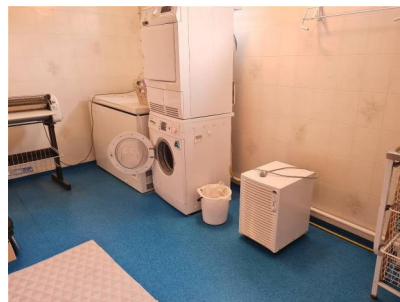
Källarplan / Tvättstuga/duschplats

Tvättstugan har täta ytskikt av en våtrumsmatta på golv och väggar.

På grund av naturlig fuktpåverkan från betongplatta/källarvägg riskerar ytskikten att drabbas av för hög fuktighet med fuktrelaterade skador som följd.

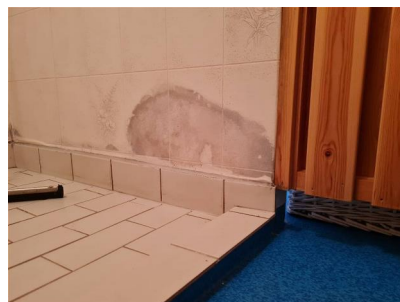
Väggen kring duschplatsen består av en träkonstruktion. En missfärgning finns i väggens nedre del.

Fuktkvoten i väggens nedre del som är missfärgad mättes till >28%.

Det finns risk för mikrobiell tillväxt om den relativa fuktigheten (RF) i luften är över 75%, vilket i gran- och furuvirke motsvarar en fuktkvot (FK) på ca 17%. Vid en långvarig fuktkvot på >28% finns risk för rötskador.

För att ta reda på orsaken till och omfattningen av fuktskadan, rekommenderas att en fördjupad undersökning görs.
