Besiktningssprotokoll

Anticimex Försäkringsbesiktning i samarbete med Fastighetsbyrån

Fastighetsbeteckning: Tropikfågeln 4	
Fastighetsadress: Sågdalsgatan 10	
Postnummer: 431 34	Ort: Möln dal

Besiktningdatum: 2025-01-09	Protokollnummer: 68739860
Temperatur: 2 °C	Väderlek: Molnigt
Tekniker: Beni Kozovski	
E-post: beni.kozovski@anticimex.se	
Kontor: Göteborg	
Närvarande: Ombud för dbo.

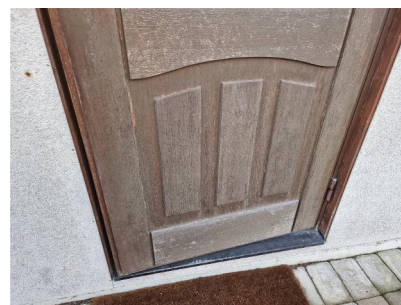
Utvändigt / Dörrar

Dörr är i behov av målning/underhåll.

Dörrar där målningsbehov finns riskerar att få fukt- och rötskador på grund av sämre vattenavvisande förmåga.

För att öka livslängden på dörr rekommenderas målning och underhåll.

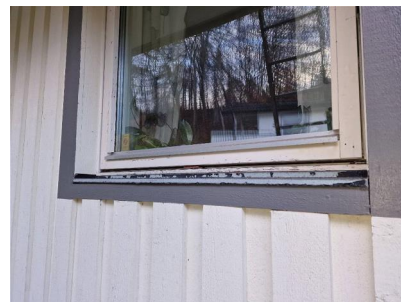
Utvändigt / Fönster

Fönster har färgsläpp och torrspäckor.

Fönsterbågar och fönsterkarmar där målningsbehov finns riskerar att få fukt- och rötskador på grund av sämre vattenavvisande förmåga.

För att öka livslängden på fönster rekommenderas målning och underhåll.

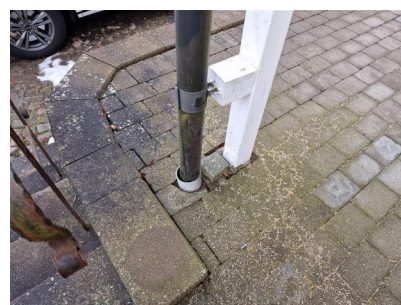
Utvändigt / Hängrännor / Stuprör

Lövsilar finns inte.

När det saknas lövsilar så finns det risk att det blir stopp i dagvattenledningen.

Hängrännor lutar fel.

När hängrännor har en felaktig lutning (bakfall) finns risk att regnvatten svämmar över vilket i sin tur kan leda till fuktskador på fasad och sockel.

För att hindra stopp i dagvattenledningar rekommenderas komplettering av lövsilar.

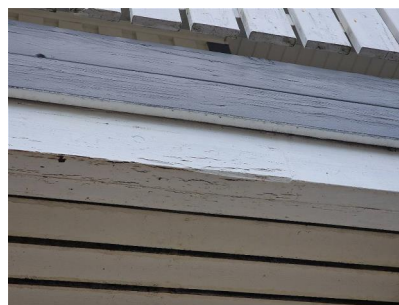
Utvändigt / Balkong

Rötskador finns i balkong.

Rötskador i balkong och balkongräcke är ett tecken på bristande fuktskydd och hög fuktpåverkan.

Vi rekommenderar en fördjupad undersökning för att bedöma orsak och omfattning.

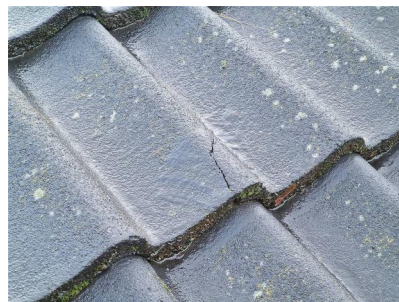
Utvändigt / Tak

Yttertaket är äldre.
En del takpannor är spruckna.

Takpannor, plåtdetaljer och underlagspapp har enligt vår bedömning en begränsad livslängd. Eftersom husets taktäckning är äldre har det ett minskat motstånd mot vatteninträning. Detta i sin tur kan leda till fuktskador på träläkt och vidare ner i underliggande konstruktioner.

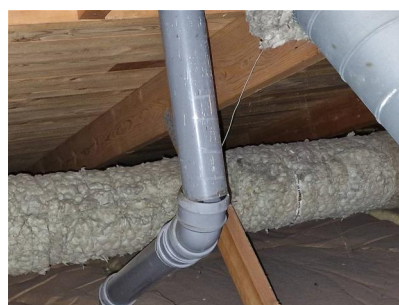
Utvändigt / Vind

Avloppsluftare har delvis lossnat.
Det rekommenderas att återmontera.

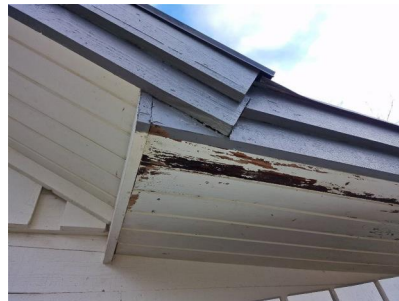
Utvändigt / Garage

Garage är delvis i behov av målning/underhåll.
Rötskador förekommer lokalt. Det rekommenderas att detta byts ut.

Fasadbeklädnad och träkonstruktioner där målningsbehov finns riskerar att få fukt- och rötskador på grund av sämre vattenavvisande förmåga. För att öka livslängden på fasadbeklädnaden rekommenderas målning och underhåll.

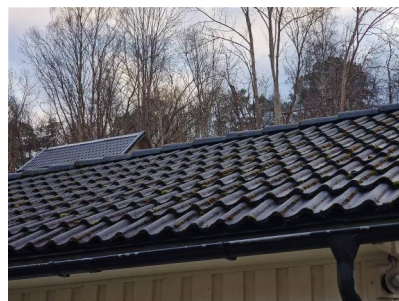
Yttertaket är äldre.

Takpannor, plåtdetaljer och underlagspapp har enligt vår bedömning en begränsad livslängd. Eftersom husets taktäckning är äldre har det ett minskat motstånd mot vatteninträning. Detta i sin tur kan leda till fuktskador på träläkt och vidare ner i underliggande konstruktioner.

Marken lutar mot garaget.

Detta innebär en ökad fuktbelastning mot grunden vilket i sin tur kan orsaka fuktskador i huset.

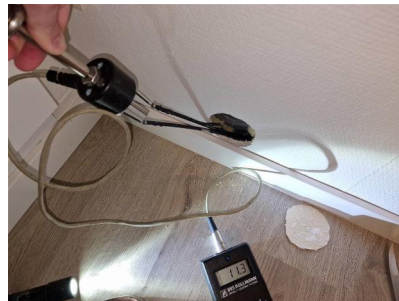
Entréplan / Sällskapsrum

Vid kontroll av konstruktion uppmättes fuktvärden under kritisk nivå för mikrobiell tillväxt och normal lukt upplevdes.

Källargrundmurar med påreglade isolerade ytterväggar.

Fuktkvoten uppmättes till 11,3 %, normal lukt kunde kännas i golv/vägg vinkel. Det finns risk för mikrobiell tillväxt om den relativa fuktigheten (RF) i den omgivande luften är över 75 %. I furuvirke motsvarar det en fuktkvot (FK) på 17 %.

Befintlig påreglad vägg, flytande golv och eventuella väggsyllar riskerar att drabbas av fuktskador på grund av naturlig fuktpåverkan. Detta i sin tur kan leda till mikrobiella skador (angrepp av mikroorganismer) som kan resultera i att mikrobiell lukt sprids till boendemiljön. Om reglar/syllar är tryckimpregnerade kan även en kemisk lukt förekomma.

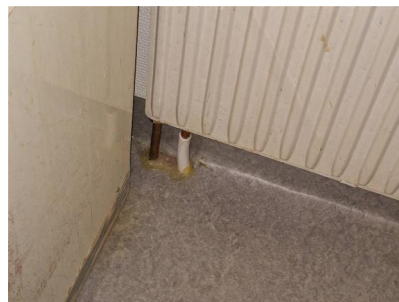
Entréplan / Tvättstuga

Rör genomföring finns i golv.

Rör genomföringar i golvet medför en ökad risk för att vatten tränger ner i omkringliggande konstruktioner och orsakar fuktskador.
