**Fastighetsuppgifter**

Bro-Råby 3:79

Oxelvägen 9

| Besiktningsdatum | 2025-03-13 |

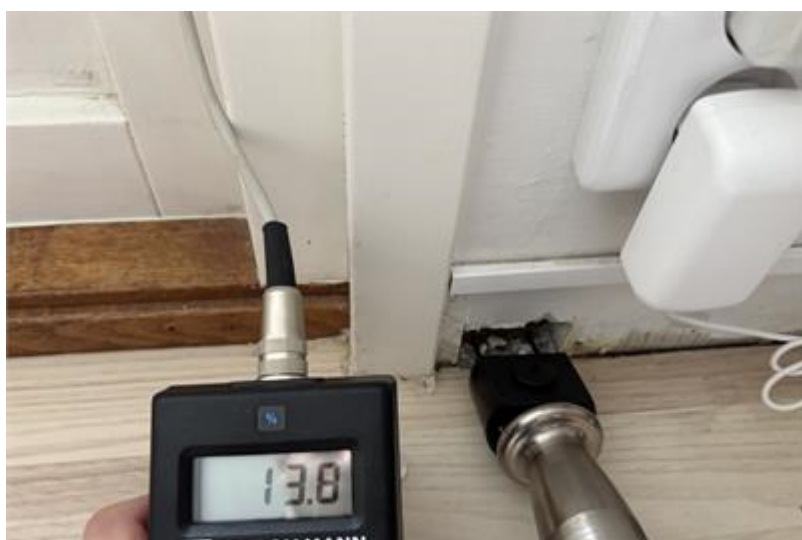
| Byggnadsdel | Sutterängplan |
| Konstruktionsdel | Ytterväggsyll och golvkonstruktion samt väggregel/syll i mellanvägg via schakt vid våtrum |
| Konstruktionsuppbyggnad | Tunnflytande golv på betongplatta. Väggkonstruktion - gips, träreglar, isolering, ytterväggskonstruktion |

Det kritiska gränsvärdet för mikrobiell tillväxt brukar anges till ca 17% fuktkvot (FK).

Vid dagens besök uppmättes en fuktkvot på ca 14-15% i ytterväggsyll vid altandörr.

I mellanvägg i väggschakt vid badrum uppmättes en fuktkvot p ca 11-12% (FK).

Notera att stickprovsmässig undersökning är utförd samt att mätvärden normalt sett kan variera över årstiderna. För att säkert fastställa konstruktionens kondition och fuktstatus måste en mer omfattande undersökning utföras.

Resultatet av stickproven indikerar inte på åtgärdsbehov i nuläget.
