Besiktningssprotokoll

Anticimex Försäkringsbesiktning i samarbete med Fastighetsbyrån

Fastighetsbeteckning: Vrå 11:11	
Fastighetsadress: Edeby allé 29	
Postnummer: 15392	Ort: Hölö

Besiktningdatum: 2025-03-10	Protokollnummer: 68881664
Temperatur: +5 °C	Väderlek: Mulet
Tekniker: Peter Scibor	
E-post: peter.scibor@anticimex.se	
Kontor: Stockholm Syd	
Närvarande: Fastighetsägarna Peter Scibor Anticimex

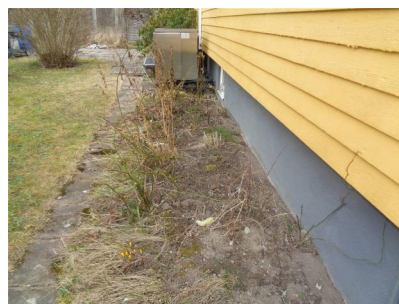
Växter finns i anslutning till byggnaden.

När det finns rabatter och växter nära byggnaden finns risk att fukt stannar kvar i väggarna. Detta kan i sin tur orsaka invändiga fuktskador. Växternas rötter kan också skada grundmuren och sätta dräneringsledningen ur funktion.

Området närmast huset rekommenderas att vara fritt från växtlighet.

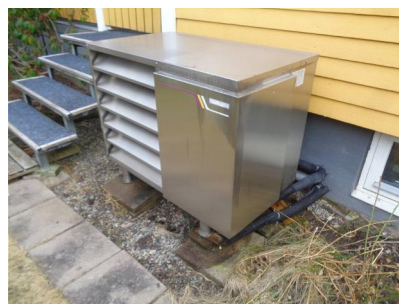
Kondensvatten från luftvärmepumpens utedel leds inte bort från husgrunden.

Detta medför ökad risk för att vatten tränger in i anslutande konstruktioner, vilket i sin tur kan leda till fuktrelaterade skador. Observera att besiktning av byggnadens värmesystem eller värmepumpen inte har ingått i uppdraget.

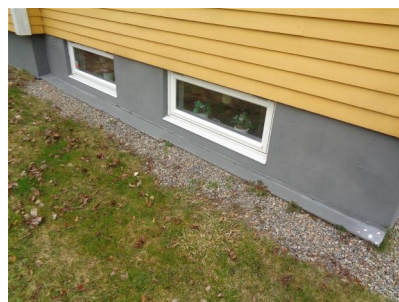
Utvändigt fuktskydd ligger ställvis oskyddat ovan mark.

Risk finns att det utvändiga fuktskyddet skadas och funktionen försämras.

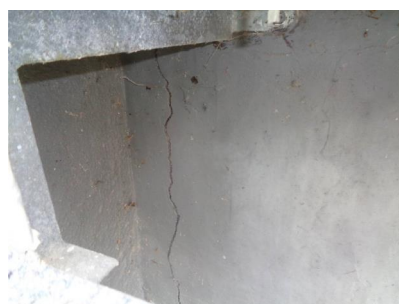
Sprickor finns i sockel och lutning noteras på verandan.

Vi rekommenderar att kontakt tas med en behörig fackman för en fördjupad undersökning för att bedöma orsak och omfattning.

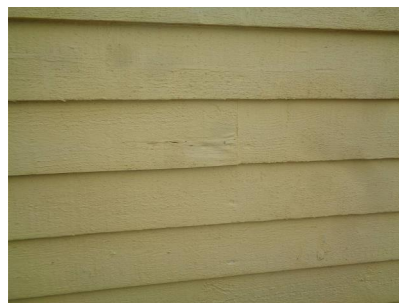
Övermålad rötskador finns i fasadpanelen.

Rötskador i fasaden är ett tecken på bristande fuktskydd/hög fuktpåverkan, som även kan leda till fuktrelaterade skador i bakomliggande konstruktioner.

Vi rekommenderar att kontakt tas med en behörig fackman för en fördjupad undersökning för att bedöma orsak och omfattning.

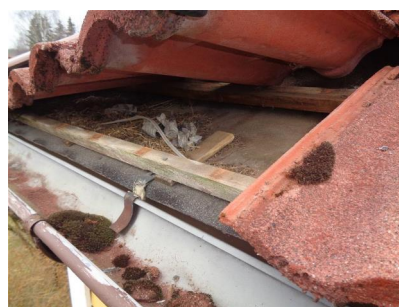
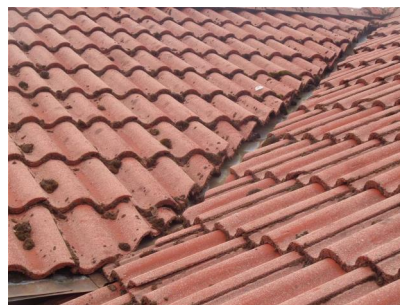
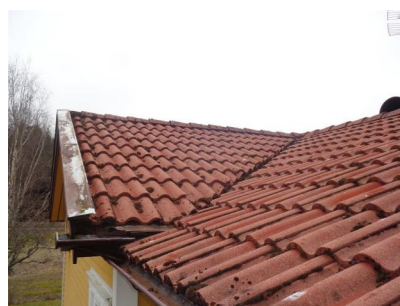
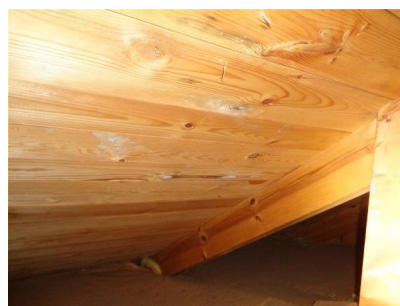
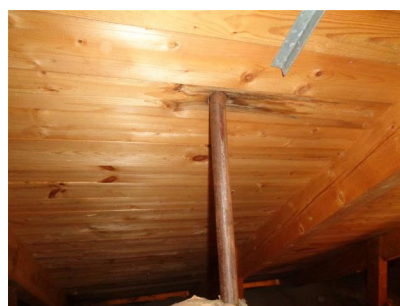
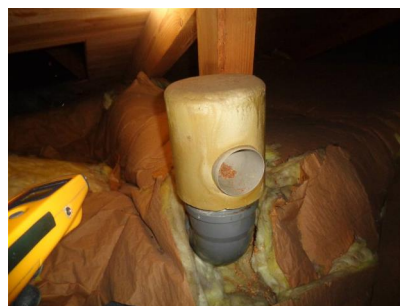
Yttertaket och plåtar är äldre.
Mosspåväxt finns på takpannor.
Rännalsplåtar noteras sakna uppvik och noteras med rostangrepp samt synliga murkna läkt.

Mikrobiell påväxt/missfärgningar finns på vindens underlagstak.
Ventrör avslutas på vinden.

Fuktkvoten uppmättes mellan 15-19%

Detta kan vara ett tecken på att vinden tillförs fukt inifrån bostaden och/eller uteluften/inläckage.

Vi rekommenderar en fördjupad undersökning för att bedöma orsak och omfattning.

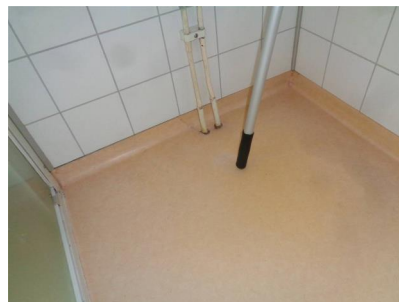
Våtutrymmet har äldre yt-/tätskikt.
Äldre golvbrunn med lös klämring.
Rörgenomföringar finns i golv i duschen och i utrymmet.

Eftersom funktionen, som innebär att ytskiktet/tätskiktet ska vara vattentätt, kan vara nedsatt finns en ökad risk att vatten tränger igenom ytskiktet/tätskiktet med vattenskador i omkringliggande konstruktioner som följd.

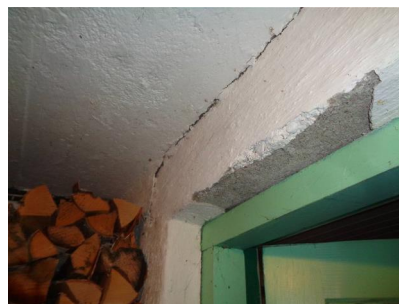
Sprickor finns i tak/väggvinkel se även vidare under rubriken utvändigt sockel

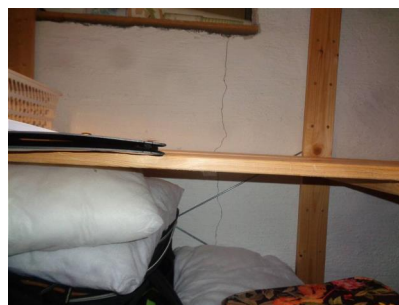
Spricka finns i vägg under hål efter ett tidigare fönster

Vi rekommenderar en fördjupad undersökning för att bedöma orsak och omfattning.
