**Fastighetsuppgifter**

Hallonet 4

Lingonstigen 66

| Uppdragsnummer | A31977 |

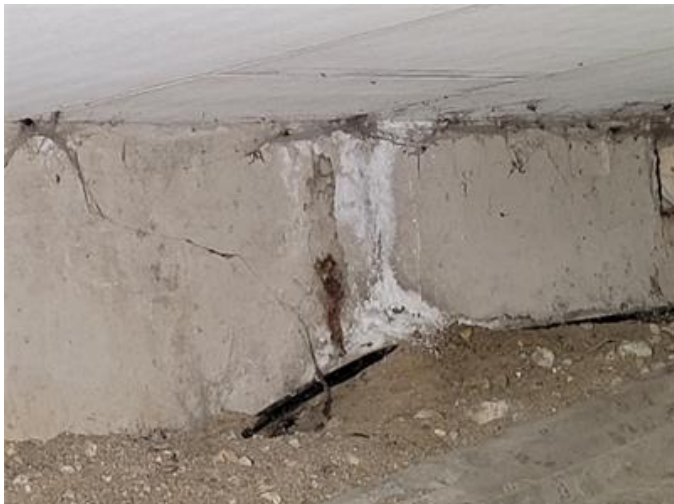
| Besiktningsresultat | | | | | |
|---|---|---|---|---|---|
| Krypgrund | | X | | | <ul style="list-style-type: none"> <li>- Kalkutfällningar på grundmurens insida noterades.</li> <li>- Rostangrepp på golvbrunnen förekommer.</li> <li>- En krypgrund med bärande delar av lättbetong som saknar överliggande regling med isolering bedöms inte vara en konventionell riskkonstruktion och riskanalyseras därför inte i detta fall.</li> <li>- Se bilder.</li> </ul> |

Kalkutfällningar på grundmurens insida

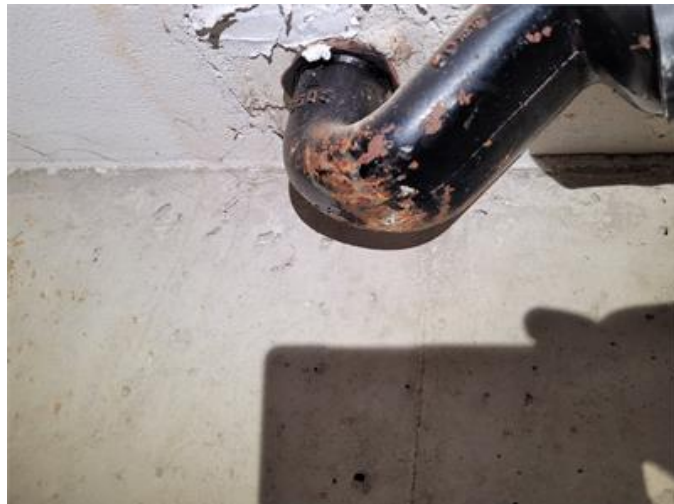
Rost på golvbrunn.
