# Besiktningsprotokoll

Anticimex Försäkringsbesiktning i samarbete med Fastighetsbyrån

| Fastighetsadress:<br>Solklintsvägen 101 | |

| Besiktningsdatum:<br>2025-02-28 | Protokollnummer:<br>68876865 |

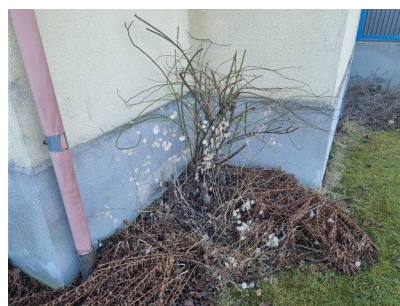
Växt finns i anslutning till grundmur.

När det finns rabatter och växter nära grundmuren finns risk att fukt stannar kvar i väggarna. Detta kan i sin tur orsaka invändiga fuktskador. Växternas rötter kan också skada grundmuren och sätta dräneringsledningen ur funktion.

Området närmast huset rekommenderas att vara fritt från växtlighet.

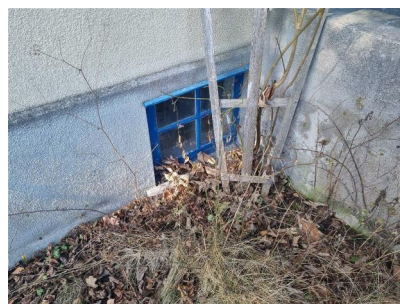
Enstaka källarfönster är för nära mark.

När fönster är i nära nivå med mark ökar risken för fuktskador i fönster samt inläckage vid ogynnsamma väderförhållanden.

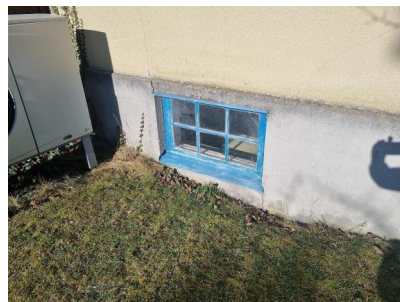
Enstaka sprickor finns i sockel.

Detta kan leda till fukt- och frysskador i konstruktionen.

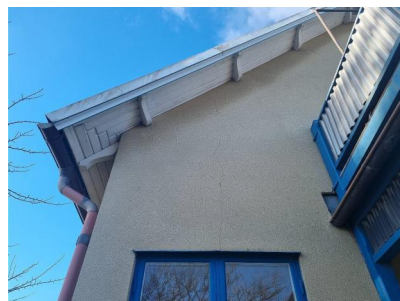
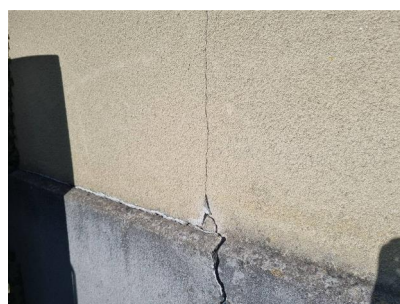
Sprickor finns i fasaden.

Detta kan leda till fukt- och frysskador i konstruktionen.

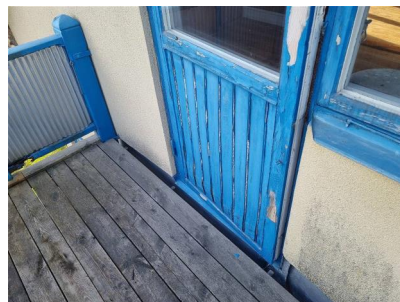
Dörrar är i behov av målning/underhåll. I nedkant dörr har det svällt.

Dörrar där målningsbehov finns riskerar att få fukt- och rötskador på grund av sämre vattenavvisande förmåga.

För att öka livslängden på dörr rekommenderas målning och underhåll.

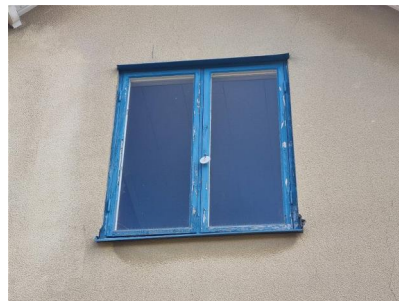
Fönster är i behov av målning/underhåll.

Fönsterbågar och fönsterkarmar där målningsbehov finns riskerar att få fukt- och rötskador på grund av sämre vattenavvisande förmåga.

För att öka livslängden på fönster rekommenderas målning och underhåll.

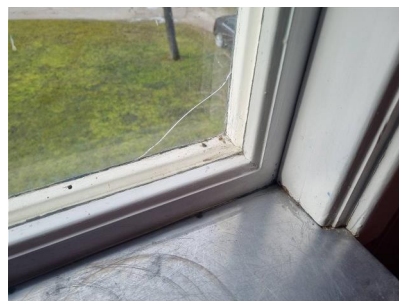
Enstaka sprickor i fönsterglas finns.

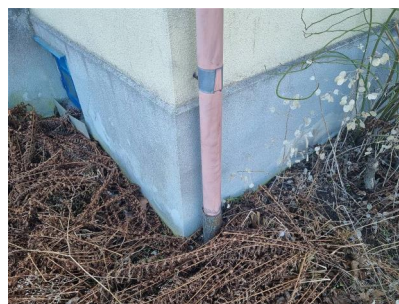
Lövsilar finns inte.

När det saknas lövsilar så finns det risk att det blir stopp i dagvattenledningen.

För att hindra stopp i dagvattenledningar rekommenderas komplettering av lövsilar.

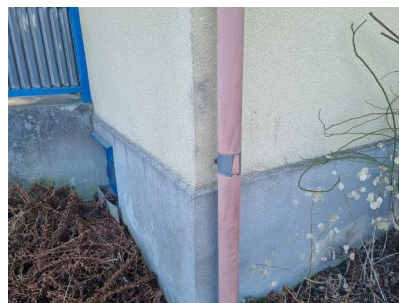
Fals på stuprör vänd mot fasad.

Falsen på stuprören kan med fördel vändas ut från fasaden för att lättare se om röret blivit skadat efter vinterns påfrestningar samt för att undvika skador på fasad vid ett eventuellt läckage.

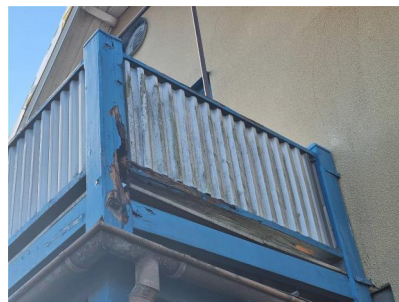
Balkongräcke är rötskadat.

De upptäckta rötskadorna kan bero på olika saker, exempelvis bristfälligt underhåll och målning. Vilket ökar att risken för att rötskador uppstår.

Vi rekommenderar en fördjupad undersökning för att bedöma orsak och omfattning.

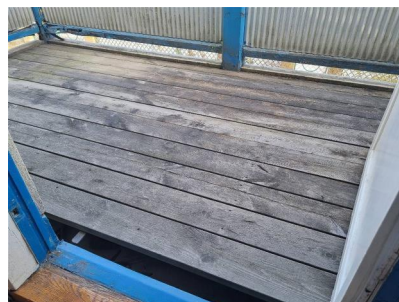
Flasat plåttak under terrass kunde inte besiktas då trallen döljer takets yta.

Vi rekommenderas att trätrallen demonteras så att en kompletterande besiktning kan utföras.

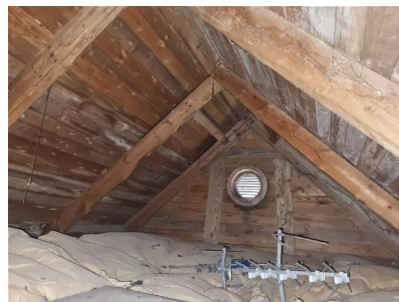
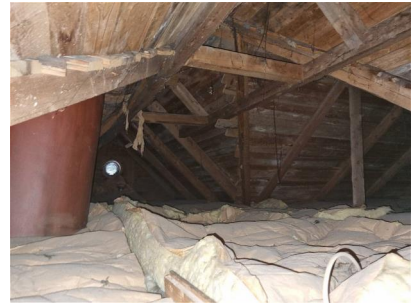
Vinden besiktades från lucka på grund av att landgång saknas.

I yttertakets insida finns fuktfläckar och mikrobiell tillväxt. Detta kan vara ett tecken på läckage och/eller tecken på att vinden tillförs fukt inifrån bostaden som kondenserar mot yttertakets insida. För att klargöra orsaken till och omfattningen av fuktfläckar och mikrobiell tillväxt rekommenderas en fördjupad undersökning.

I yttertakets insida utfördes fuktkvotsmätning och uppmätt fuktkvot var vid besiktningen 14% vilket är under gränsvärdet för mikrobiell tillväxt som är satt till ca 17% i gran/furuvirke.

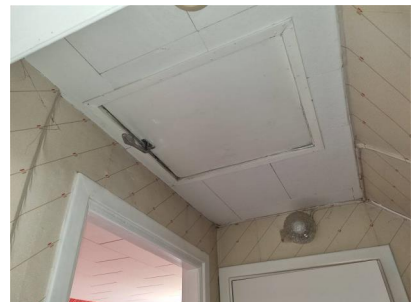
Vindsluckan är otät. En otät vindslucka kan leda till att värme från bostaden tar sig upp till vinden och kondenserar mot yttertaketets insida under vinterhalvåret.

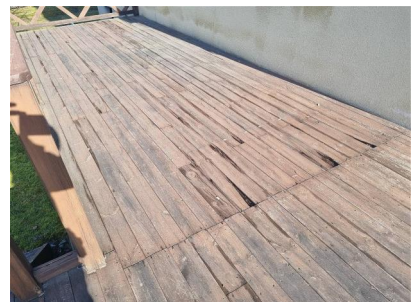
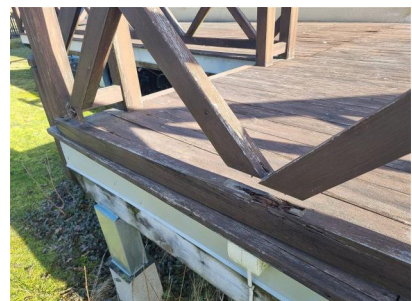
Rötskador finns i altanens golv.

Kontakta fackman för kontroll och åtgärd.

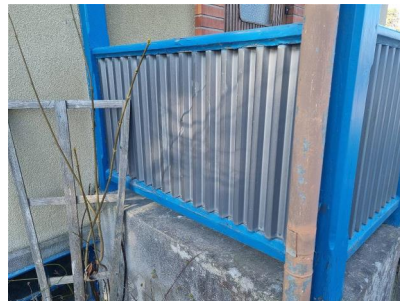
Trädetaljer är i behov av målning/underhåll.

Träkonstruktioner där målningsbehov finns riskerar att få fukt- och rötskador på grund av sämre vattenavvisande förmåga. För att öka livslängden på fasadbeklädnaden rekommenderas målning och underhåll.

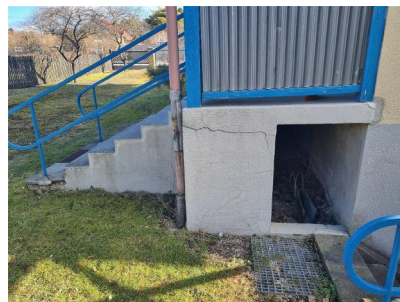
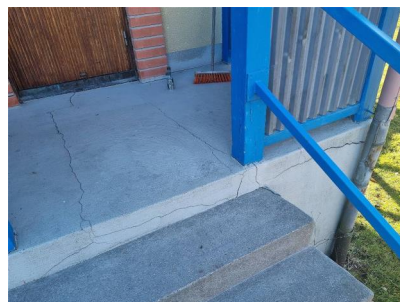
Sättningsspricka finns. När sprickor av denna karaktär finns ökar risken för frostsprängning.

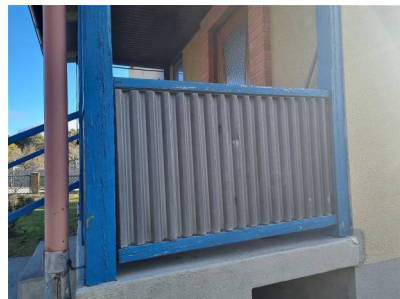
Trädetaljer är i behov av målning/underhåll.

Träkonstruktioner där målningsbehov finns riskerar att få fukt- och rötskador på grund av sämre vattenavvisande förmåga. För att öka livslängden på fasadbeklädnaden rekommenderas målning och underhåll.

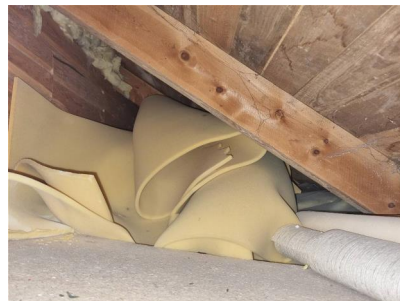
Utrymmet är belamrat vilket minskar möjligheten för besiktning. Åtkomliga delar kunde fuktfläckar och enstaka inslag av mikrobiell tillväxt noteras. Inga förhöjda fuktvärden kunde erhållas på åtkomliga delar vid besiktningen. Se text under rubrik "Utvändigt / Vind".

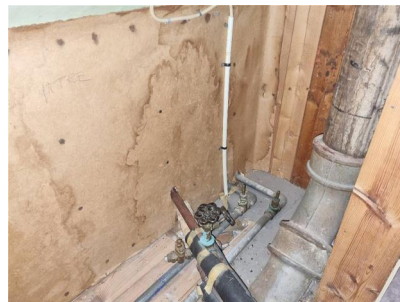
I kattvind intill dusch noterades mot vägg fuktfläckar som var torra vid besiktningen. Äldre vred har korrosionsangrepp.

Rekommenderar att utrymmet hålls under uppsikt. Sker förändringar i fuktfläckarna som finns kan det tyda på problem i våtrummet.

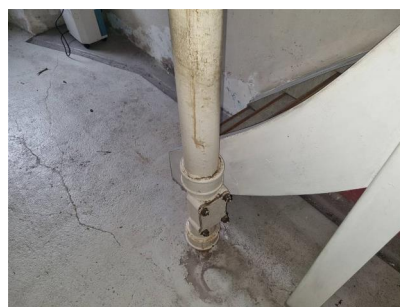
Husets rör- /avlopp- /värmeledningssystem är äldre.

Detta behöver inte betyda att systemen har några allvarliga brister, men äldre rör- /avlopp- /värmeledningssystem kan ha nedsatt funktion/brister på grund av sin ålder, vilket i värsta fall kan leda till läckage. Vi rekommenderar att en fackman kontaktas för att kontrollera husets rör- /avlopp- /värmeledningssystem samt för att hjälpa er med eventuella åtgärder. Observera att ingen besiktning av dessa system har ingått i uppdraget.

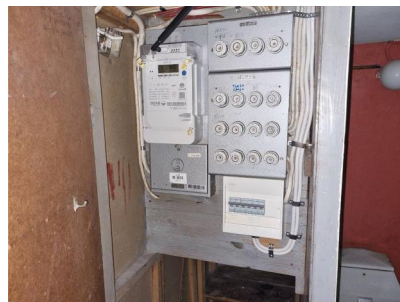
Jordfelsbrytare saknas.

När en elanläggning har utökats eller renoverats efter 2004 ska det finnas en jordfelsbrytare installerad, för att undvika personskador och brand.

Gruppförteckning saknas även.

Kontakta en elektriker för kontroll och åtgärd.

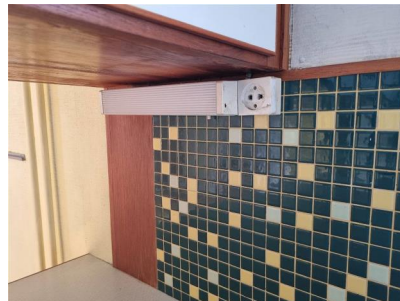
Ojordade uttag finns.

När man har ojordade uttag i kök finns det en ökad risk för personskador.

Kontakta en elektriker för kontroll och åtgärd.

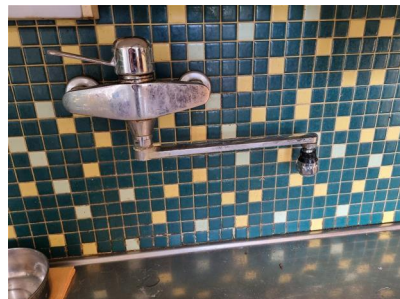
Köksblandaren saknar vridstopp.  
(utloppspipen går att vrida ut över bänkskivan).

Detta kan leda till att vatten rinner ut till omkringliggande konstruktioner med fuktskador som följd. Kranen har ett mindre droppläckage.

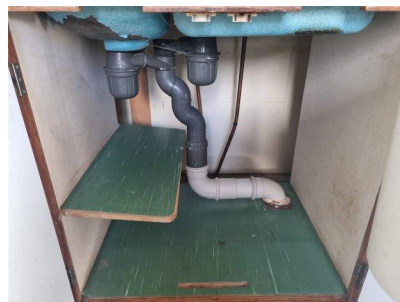
Fuktskydd saknas i diskbänksskåp och under vitvaror.

Utan fuktskydd är det svårt att upptäcka läckage från rörledningar. Vatten kan då tränga in i omkringliggande konstruktioner och orsaka fuktskador.

För att upptäcka eventuella läckage, installera ett fuktskydd.

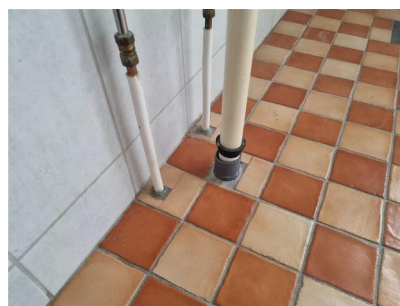
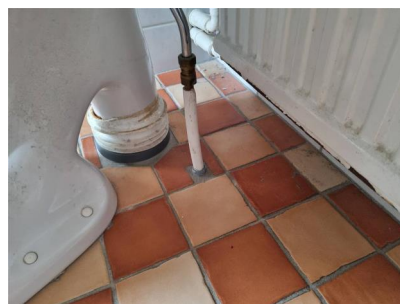
Rör genomföring finns i golv.

Rör genomföringar i golvet medför en ökad risk för att vatten tränger ner i  
omkringliggande konstruktioner och orsakar fuktskador.

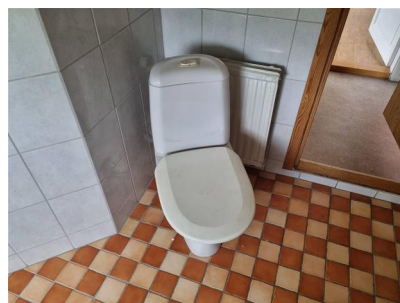
WC-stolen är lös.

Det finns risk för fuktskador eftersom WC-stolen är lös. Rörledningar och  
kopplingar kan släppa och orsaka rörbrott med vattenskador som följd.

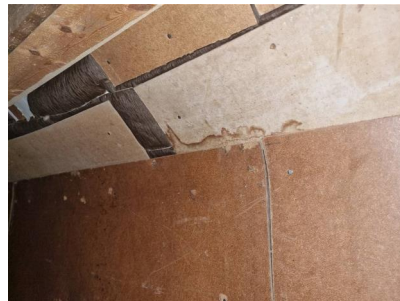
Fuktfläck finns i kattvind. Fuktfläcken var torr vid besiktningen och bedöms vara äldre.

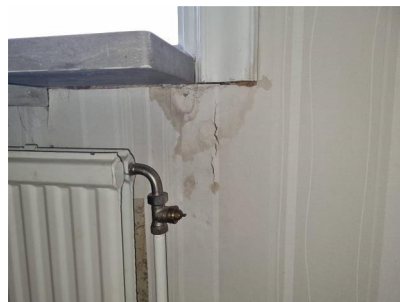
Fuktfläck finns under fönster. Fuktfläcken var torr vid besiktningen.

Fuktfläcken kan vara ett tecken på ett tidigare läckage eller ett pågående problem. Rekommenderar att man klagör orsaken till och omfattningen av fuktfläcken.

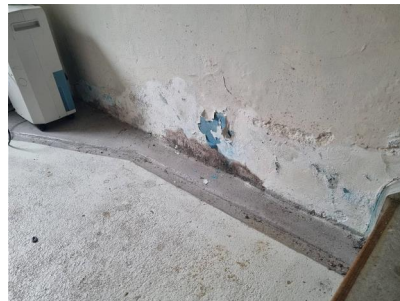
Utvändigt fuktskydd är äldre.

Eftersom källarens utvändiga fuktskydd (dagvattenssystem, dräneringssystem samt källarytterväggarnas utvändiga fuktskydd) är äldre, så kan systemet ha nedsatt funktion. Detta ökar risken för invändiga fuktskador i källaren.

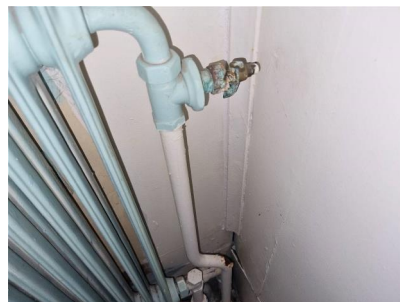
Äldre ventil till element har korrosionsangrepp och tidigare mindre dropp läckage vilket lett till att underliggande elementrör har fått rostangrepp.

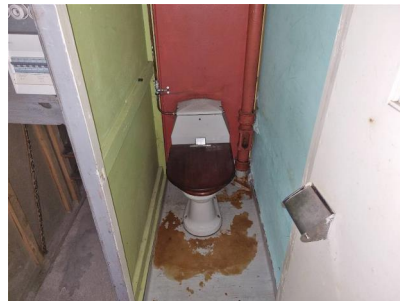
Toaletten har äldre yt-/tätskikt.

Eftersom funktionen, som innebär att ytskiktet/tätskiktet ska vara vattentätt, kan vara nedsatt finns en ökad risk att vatten tränger igenom ytskiktet/tätskiktet med vattenskador i omkringliggande konstruktioner som följd.

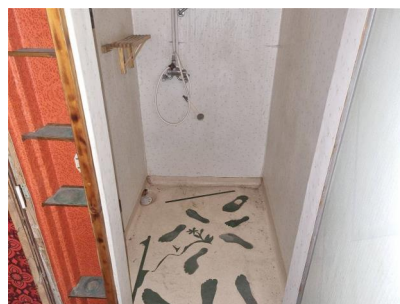
Utrymmet är i behov av renovering.

Utrymmet är äldre och har passerat tiden för sin tekniska livslängd.

- Förhöjd fuktindikering erhöles i duschzon.
- Uppreglat trägolv sviktar.
- Ventilationhål är olämpligt placerat i trävägg.
- Golvbrunnens placering utgör ökad risk för skador.

Renovering av utrymmet rekommenderas. Kontakta en behörig våtrumsentreprenör för en renovering. I samband med renoveringen bör omkringliggande konstruktioner kontrolleras för att upptäcka eventuella följdskador.

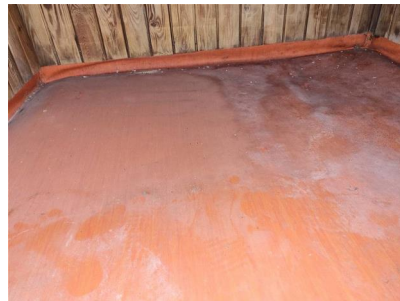
Fuktindikering av golv utfördes med förhöjda indikationer. Rekommenderar att en fördjupad undersökning utförs för att klargöra omfattningen av den förhöjda fukten som erhöles.
