Besiktningssprotokoll

Anticimex Försäkringsbesiktning i samarbete med Fastighetsbyrån

Fastighetsbeteckning: Grinda 1:10	
Fastighetsadress: Torstuna Grinda 4	
Postnummer: 749 72	Ort: Fjärdhundra

Försäkringsbesiktning

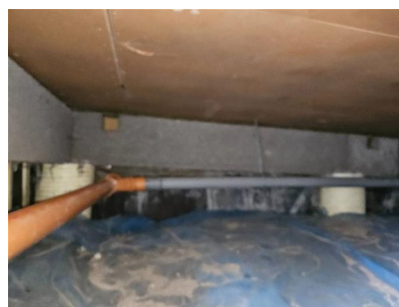
Utvändigt / Krypgrund

Krypgrund med installerad avfuktare.

Vid kontroll av konstruktionen i krypgrund uppmättes fuktvärden under kritisk fuktnivå för mikrobiell tillväxt och normal lukt upplevdes.

Lokalt förekommer mikrobiell påväxt på blindbotten sannolikt uppkommen före installationen av krypgrundsavfuktaren.

Fuktkvoten uppmättes till 15% i väggsyllar. Under syllen ligger ett fuktskydd bestående av tjärpapp samt isolering bestående av mineralull.

I husets krypgrund finns en krypgrundsavfuktare installerad. Syftet med denna installation är att genom avfuktning hålla fuktigheten i krypgrunden på en så låg nivå att ingen tillväxt av mikroorganismer är möjlig. För att detta ska fungera är det viktigt att installationen servas årligen med bland annat filterbyte och kontroll av inställningar så att fuktigheten inte stiger.

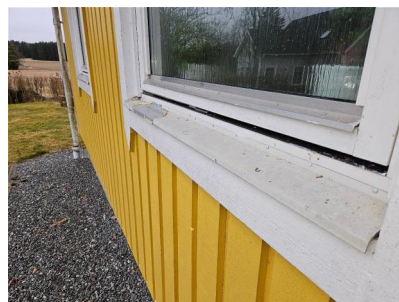
Utvändigt / Fönster

Färgsläpp på plåtbeslag.
Mindre torrspäckor förekommer.

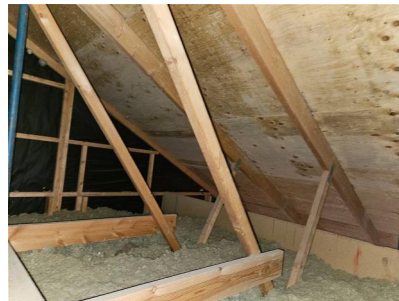
Utvändigt / Vind

Vid kontroll av vinden uppmättes fuktvärden under kritisk fuktnivå för mikrobiell tillväxt och en normal lukt upplevdes. Fuktkvoten i takbjälkar uppmättes till 13 %.

Spår av tidigare fuktpåverkan, mikrobiell påväxt förekommer på underlagstaket

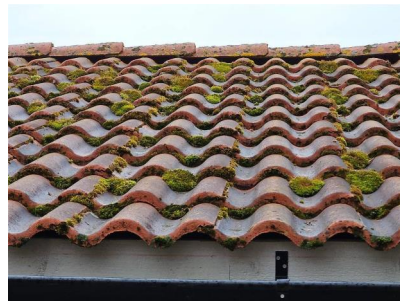
Utvändigt / Carport / förråd

Mosspåväxt finns på takpannorna .
Mindre färgsläpp på plintar.

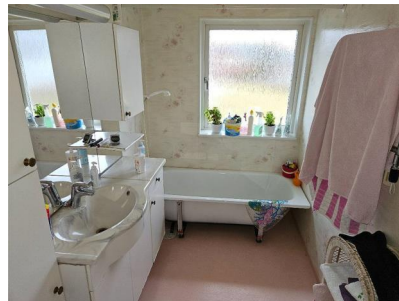
Entréplan / Badrum/Wc

Våtutrymmet har äldre yt-/tätskikt.
Krympningar i mattskarvar.
Bristfällig golvlutning.
Fönster placerat i badzonen.

Eftersom funktionen, som innebär att ytskiktet/tätskiktet ska vara vattentätt, är nedsatt finns en ökad risk att vatten tränger igenom ytskiktet/tätskiktet med vattenskador i omkringliggande konstruktioner som följd.

Fuktindikering utförd utan anmärkning.

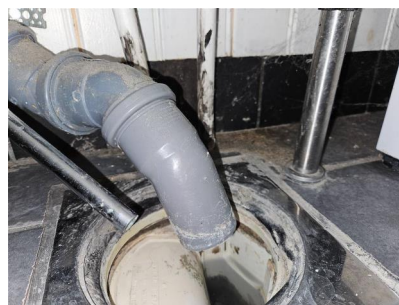
Entréplan / Tvättstuga

Golvbrunnen är inte utbytt i samband med renovering.
- Bristfällig golvlutning.
- Fuktindikering utförd utan anmärkning.

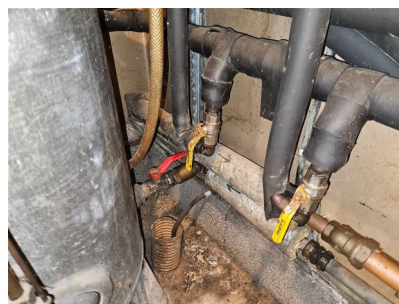
Entréplan / Pannrum

Rostiga kranvred.

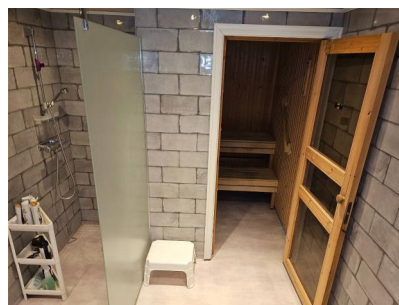
Entréplan / Dusch, bastu

Inget att notera.

Fuktindikering utförd utan anmärkning.
