Besiktningssprotokoll

Anticimex Försäkringsbesiktning i samarbete med Fastighetsbyrån

Fastighetsbeteckning: Näsbypark 48:12	
Fastighetsadress: Strandpromenaden 5	
Postnummer: 183 52	Ort: Täby

Besiktningdatum: 2025-02-26	Protokollnummer: 68854633
Temperatur: 5 °C	Väderlek: Halvklart
Tekniker: Jesper Andersson	
E-post: j.andersson@Anticimex.se	
Kontor: Stockholm Norr	
Närvarande: Fastighetsägaren och mäklaren

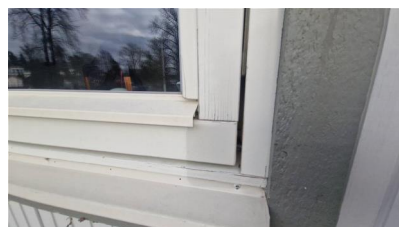
Några fönster och dörrar har ett begynnande behov av målning/underhåll.

Fönster, dörrar och karmar där målningsbehov finns riskerar att få fukt- och rötskador på grund av sämre vattenavvisande förmåga.

För att öka livslängden rekommenderas målning och underhåll.

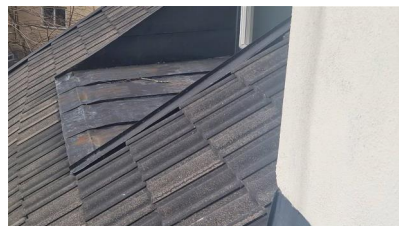
Plåtdetaljer byttes ej vid takomläggningen, ytrost och färgsläpp noteras på plåtar.

Risk att plåtdetaljer inte är anpassade till taket, med fuktrelaterade skador som bakomliggande konstruktioner som följd.

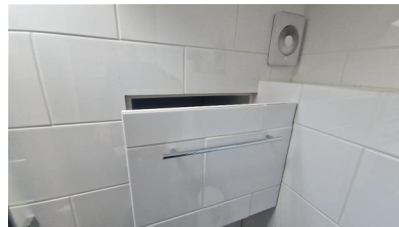
Anmärkningar finns i utrymmet.

- Golvbrunnen är monterad nära vägg.
- Där lådor är monterade mot kattvinden är inget tätskikt monterat.
- Duschklack är monterad, vatten som kommer utanför kan inte rinna ner i brunnen.
- Ytlig spricka finns i en kakelplatta vid en låda.

Risk för fuktrelaterade skador i bakomliggande konstruktioner.
