Besiktningssprotokoll

Anticimex Försäkringsbesiktning i samarbete med Fastighetsbyrån

Fastighetsbeteckning: Smörsvampen 7	
Fastighetsadress: Rörsoppsvägen 5	
Postnummer: 122 63	Ort: Enskede

Besiktningdatum: 2025-03-10	Protokollnummer: 68892411
Temperatur: 7 °C	Väderlek: Mulet
Tekniker: Peter Hilmgård	
E-post: peter.hilmgard@anticimex.se	
Kontor: Stockholm Syd	
Närvarande: Säljarna

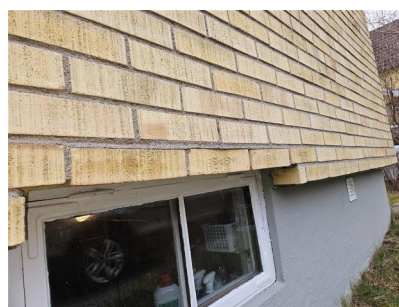
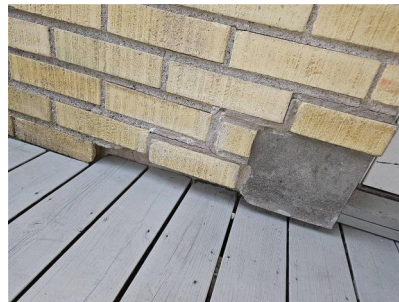
Vid veranda entrén samt vid källaringång

Lösa tegelstenar noteras ställvis.

Kontakt med fackman rekommenderas för kontroll och åtgärd.

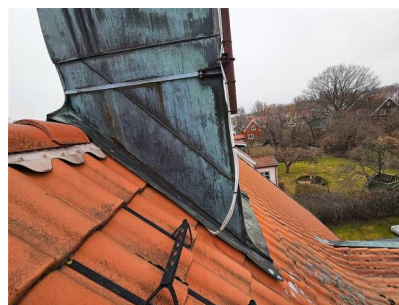
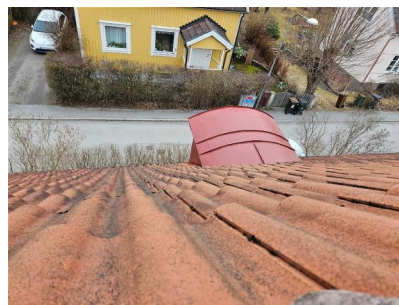
Äldre plåtdetaljer på yttertaket är inte utbytta i samband med takrenoveringen.

Detta kan leda till fuktskador i bakomliggande konstruktioner.

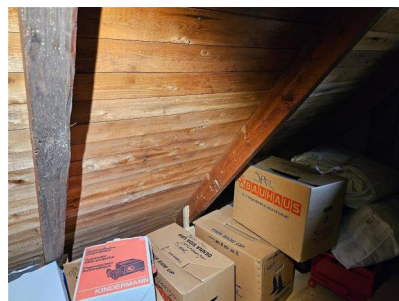
Vid kontroll av vinden har fuktvärden under kritisk fuktnivå för mikrobiell tillväxt uppmätts, dock finns mikrobiell påväxt på underlagstak.

Fuktkvoten i underlagstak/takbjälkar uppmättes till 12 %.

Den upptäckta mikrobiella påväxten på underlagstaket är ett tecken på att vinden har tillförts eller tillförs fukt inifrån bostaden. Observera att besiktning av bostadens ventilationssystem inte har ingått i uppdraget.

För att komma tillrätta med detta kan fukttilförseln inifrån bostaden behöva minskas. Det kan göras genom att ventilationen i bostaden förbättras samt att eventuella otätheter i vindsbjälklaget (tak-/väggvinklar, taklucka med mera) tätas. Läs Anticimex faktablad om uppvärmda vindsutrymmen för tips och råd.

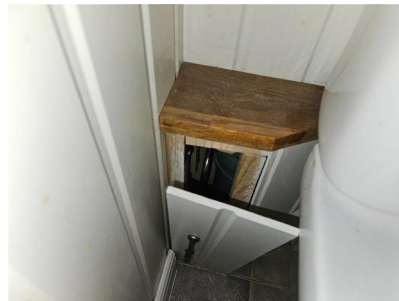
Rörslits saknar vattentät botten.

En rörslits ska ha en vattentät botten och vara försedd med skvallerrör. När det saknas ökar risken för att ett läckage inte upptäcks i tid. Det kan leda till fuktskador i omkringliggande konstruktioner.

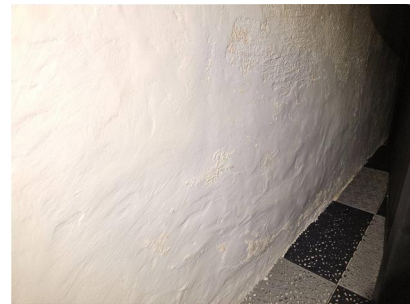
Färgsläpp och saltutfällning finns på vägg.

Golvbrunn är äldre renoverad gjutjärnsbrunn.

En fördjupad undersökning rekommenderas för att konstatera orsak och omfattning
