Besiktningssprotokoll

Anticimex Försäkringsbesiktning i samarbete med Fastighetsbyrån

Fastighetsbeteckning: Äng 2:74	
Fastighetsadress: Granmovägen 4	
Postnummer: 668 32	Ort: Ed

Besiktningdatum: 2025-03-13	Protokollnummer: 68889057
Temperatur: -2 °C	Väderlek: Molnigt
Tekniker: Joakim Hellblad	
E-post: joakim.hellblad@Anticimex.se	
Kontor: Karlstad	
Närvarande: Fastighetsägarna.

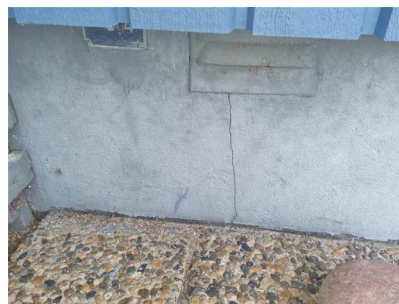
Utvändigt / Sockel

Sprickor finns i sockel.

Detta kan leda till fukt- och frysskador i konstruktionen.

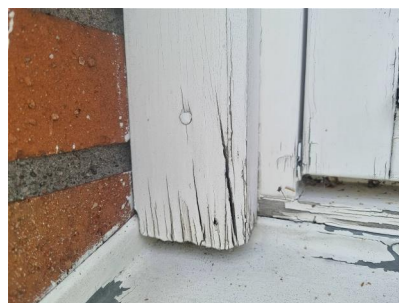
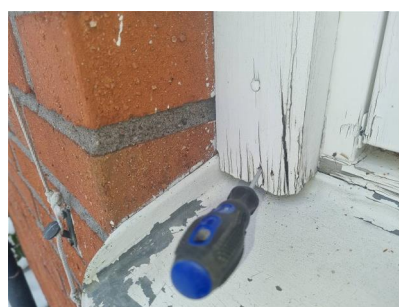
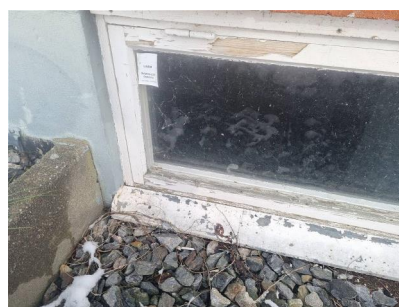
Utvändigt / Fönster

Fönster har färgsläpp och torrspäckor och rötskador förekommer på Fönsterfoder.

Fönsterbågar och fönsterkarmar där målningsbehov finns riskerar att få fukt- och rötskador på grund av sämre vattenavvisande förmåga.

För att öka livslängden på fönster rekommenderas målning och underhåll samt att man byter ut rötskadat foder.

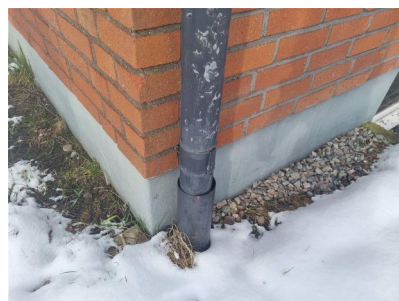
Utvändigt / Hängrännor / Stuprör

Lövsilar finns inte.

När det saknas lövsilar så finns det risk att det blir stopp i dagvattenledningen.

För att hindra stopp i dagvattenledningar rekommenderas komplettering av lövsilar.

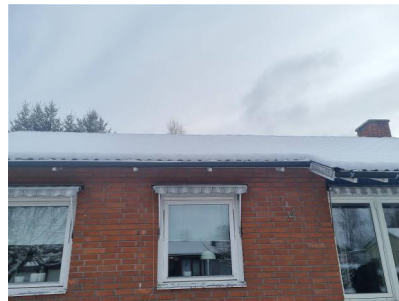
Utvändigt / Tak

Yttertaket var snötäckt vid besiktningen.

Då yttertaket var snötäckt vid besiktningstillfället kunde inte besiktning av taket genomföras.

Vi rekommenderar en kompletterande besiktning när taket är fritt från snö.

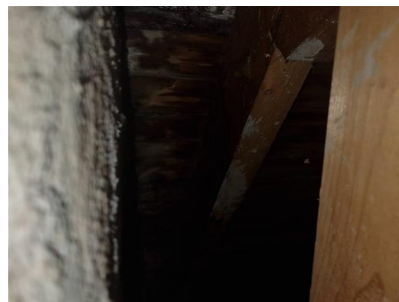
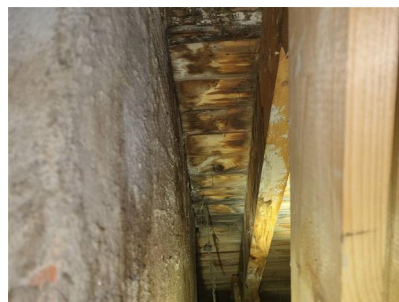
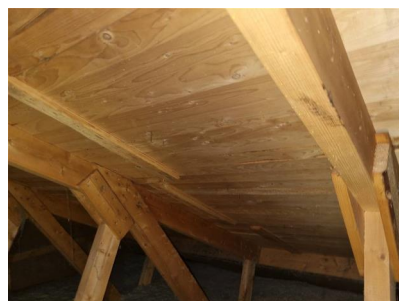
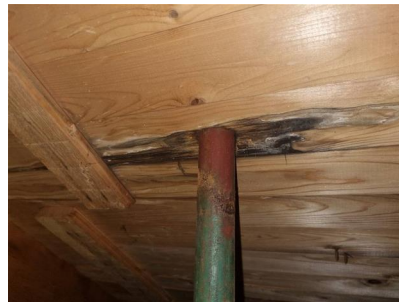
Utvändigt / Vind

På vinden noterades fuktrelaterade skador i takkonstruktionen och en takläggare bör kontaktas för en kontroll och åtgärd av detta.

Underlagstaket har fuktfläckar.

Fuktfläckar kan bero på olika saker, och kan vara ett tecken på en tidigare eller ett pågående läckage.

Vi rekommenderar en fördjupad undersökning för att bedöma orsak och omfattning.

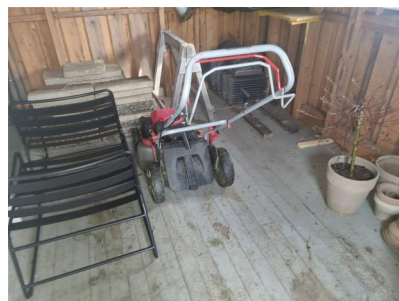
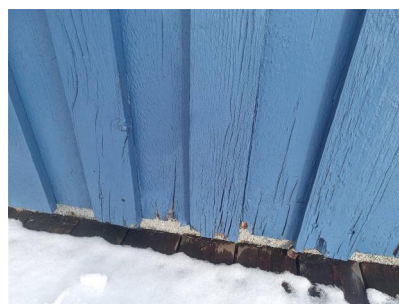
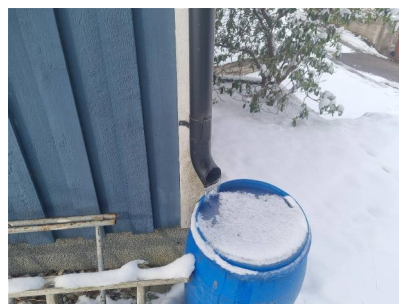
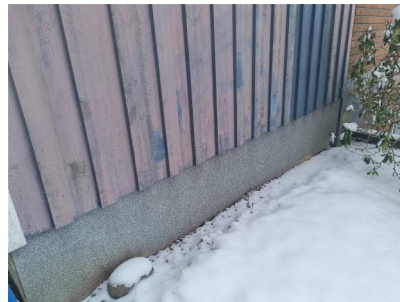
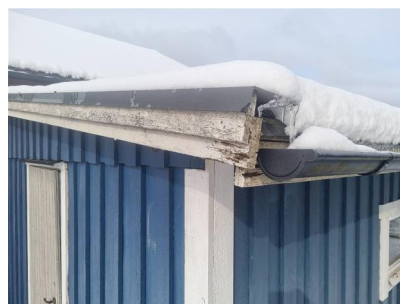
Utvändigt / Förråd

Enklare förråd på inbyggd plintgrund.
- Rekommenderar underhåll på förrådet.

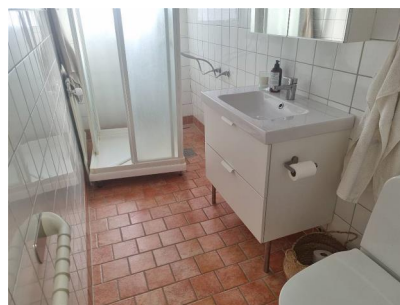
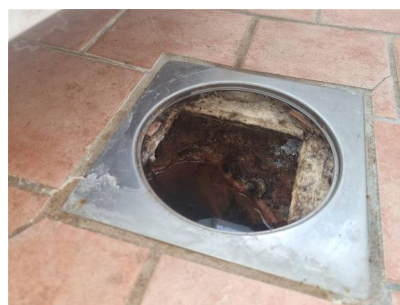
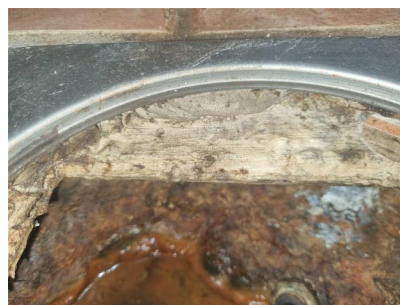
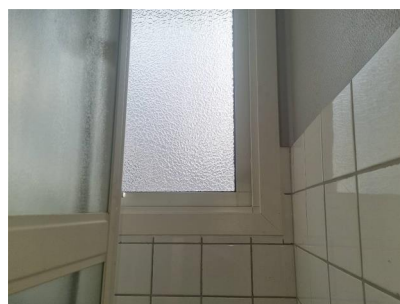
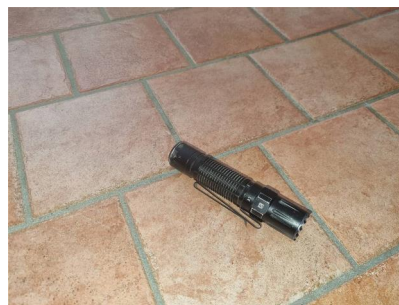
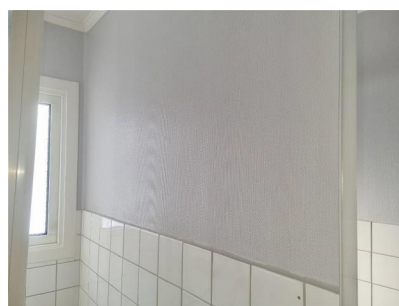
Entréplan / Dusch/Toalett

Våtutrymmet har äldre yt-/tätskikt.

- Äldre gjutjärnsbrunn är inte bytt vid renovering.
- Fönster placerat i duschzon.
- Bomljud förekommer i golv.
- Rekommenderar att man fortsatt använder duschkabin i utrymmet.

Eftersom funktionen, som innebär att ytskiktet/tätskiktet ska vara vattentätt, kan vara nedsatt finns en ökad risk att vatten tränger igenom ytskiktet/tätskiktet med vattenskador i omkringliggande konstruktioner som följd.

Normala fuktvärden indikerades mot klinker/kakel.

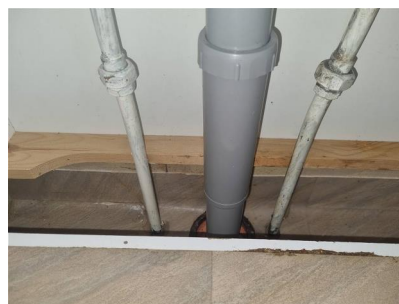
Entréplan / Kök

Fuktskydd saknas i diskbänksskåp ,dock finns det en golvmatta med uppvik i köket.

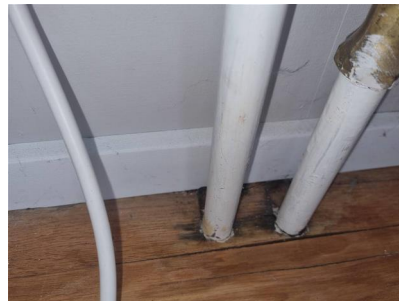
Entréplan / Allrum

Äldre fuktfläck vid rörgenomföring.

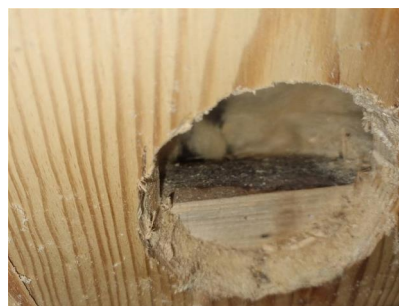
Källarplan / Allmänt

Vid kontroll av konstruktion uppmättes fuktvärden under kritisk nivå för mikrobiell tillväxt och normal lukt upplevdes. Kontroll utfördes i gillestugan.

Källargrundmurar med påreglade isolerade ytterväggar. Fuktkvoten uppmättes till 18 %, den relativa fuktigheten uppmättes till 76 % och en normal lukt kunde kännas i golv/vägg vinkel. Gränsvärdet för mikrobiell tillväxt är 17% FK och 75% RF.

Befintlig påreglad vägg och eventuella väggsyllar riskerar att drabbas av fuktskador på grund av naturlig fuktpåverkan. Detta i sin tur kan leda till mikrobiella skador (angrepp av mikroorganismer) som kan resultera i att mikrobiell lukt sprids till boendemiljön. Om regler/syllar är tryckimpregnerade kan även en kemisk lukt förekomma.

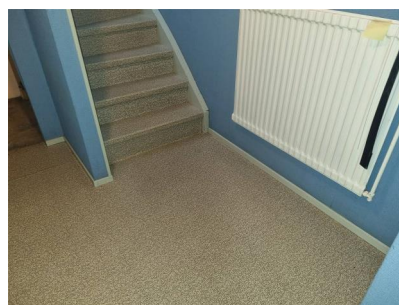
Källarplan / Svale

Se notering under allmänt källarplan angående täta ytskikt.

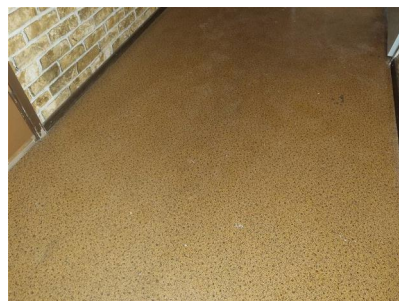
Källarplan / Hall

Se notering under allmänt källarplan angående täta ytskikt.

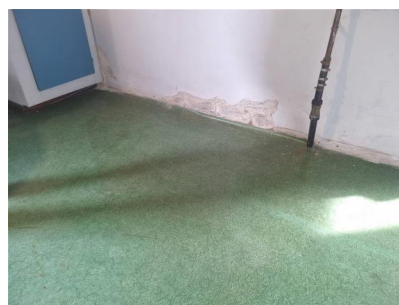
Källarplan / Hobbyrum

Se notering under allmänt källarplan angående täta ytskikt.

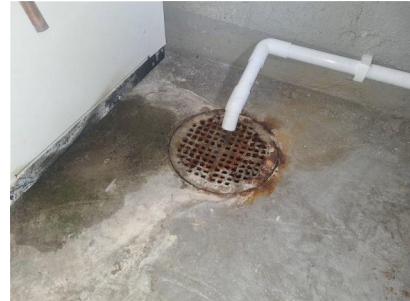
Källarplan / Pannrum

Gjutjärnsbrunnen är rostangripen.

Golvbrunn i pannrum/garage är i dåligt skick.

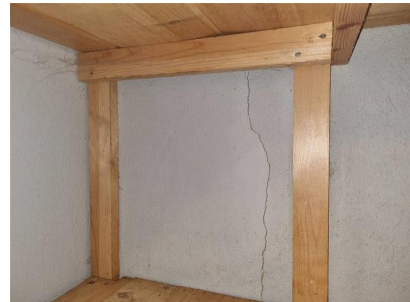
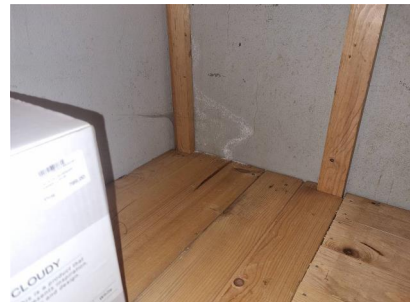
Källarplan / Matkällare

Spricka/or finns i vägg.

Detta kan leda till fukt- och frysskador i konstruktionen.

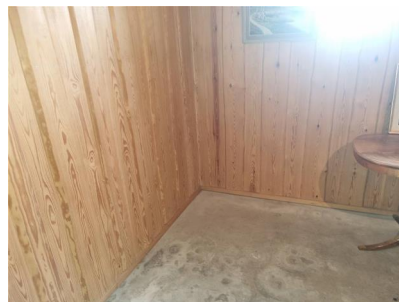
Källarplan / Gillestuga

Se notering under allmänt gällande på reglade väggar.

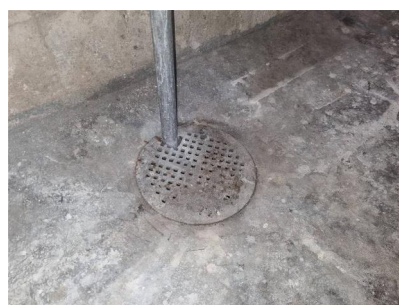
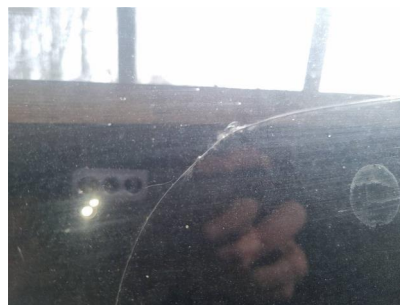
Källarplan / Garage

Gjutjärnsbrunnen är rostangripen.
- Spricka i glasruta förekommer.

Golvbrunn i pannrum/garage är i dåligt skick.

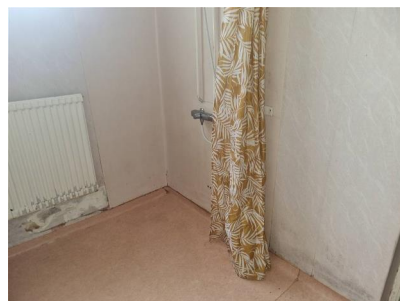
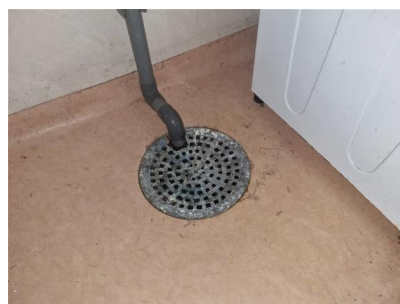
Källarplan / Tvättstuga/ Dusch

- Våtutrymmet har äldre yt-/tätskikt.
- Se notering under allmänt källarplan angående täta ytskikt.
 - Äldre gjutjärnsbrunn finns i utrymmet.

Eftersom funktionen, som innebär att ytskiktet/tätskiktet ska vara vattentätt, kan vara nedsatt finns en ökad risk att vatten tränger igenom ytskiktet/tätskiktet med vattenskador i omkringliggande konstruktioner som följd.
